PROCES VERBAL DESCRIPTIF

Qu'il convient de procéder à la description du bien immobilier sis : 27 rue de la soie 84150 JONQUIERES cadastré section AL n° 291 pour 4 ares et 18 centiares formant le lot 68 du Lotissement dénommé Campagne les Ramades.

27 rue de la soie
Lotissement Campagne les Ramades

84150 JONQUIERES

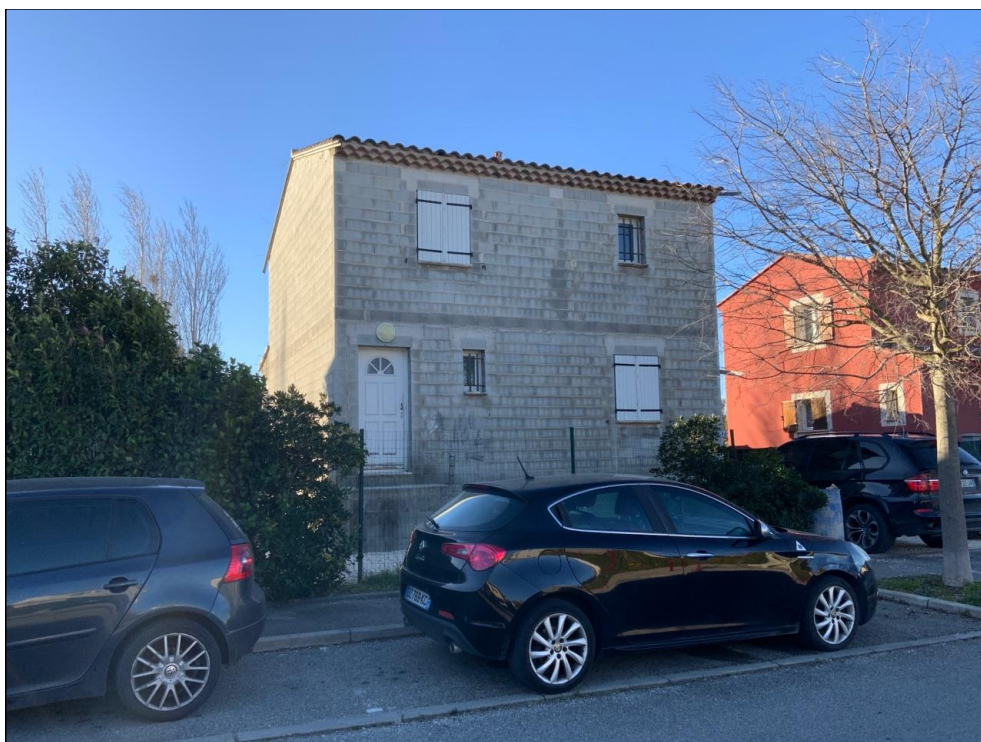
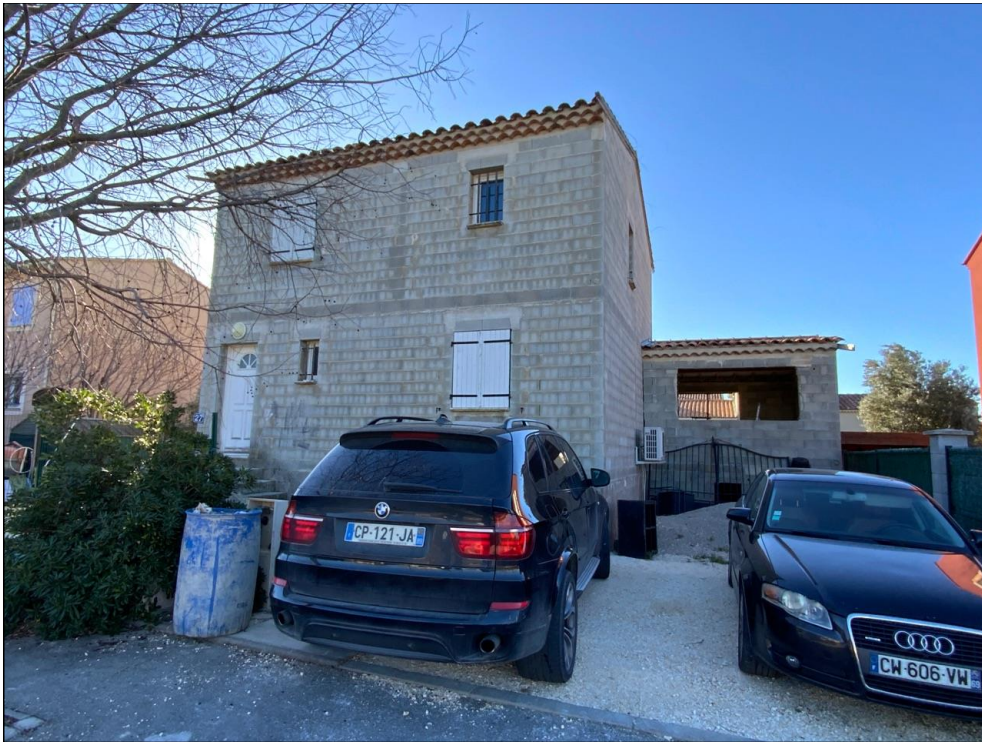
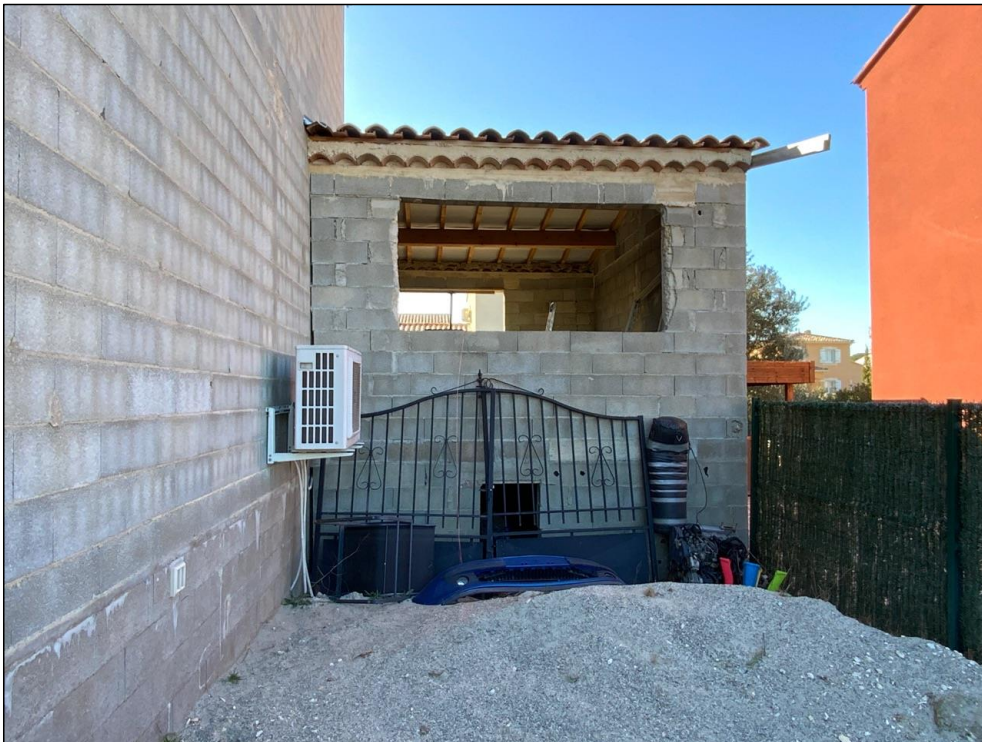
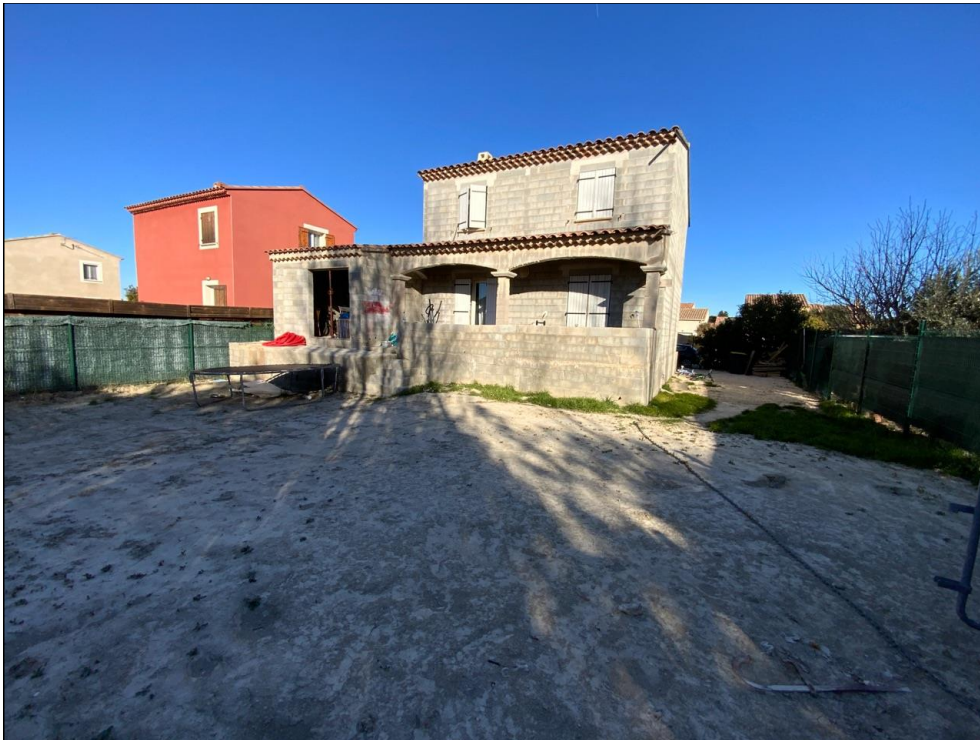
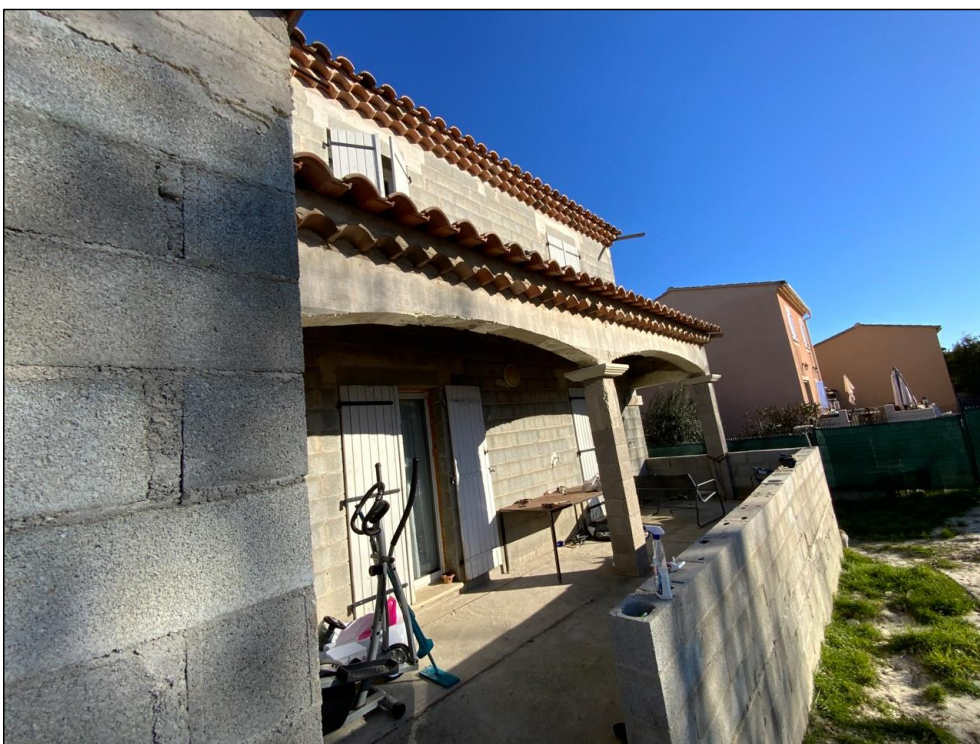
Elle n'est pas achevée. L'enduit n'a pas été réalisé, les escaliers extérieurs et la terrasse sont bruts, la pièce à l'Ouest (patio au lieu et place du garage), n'est pas hors d'air et n'est pas habitable.

La parcelle est clôturée mais le portail est absent.

La maison est en mauvais état d'usage et d'entretien.

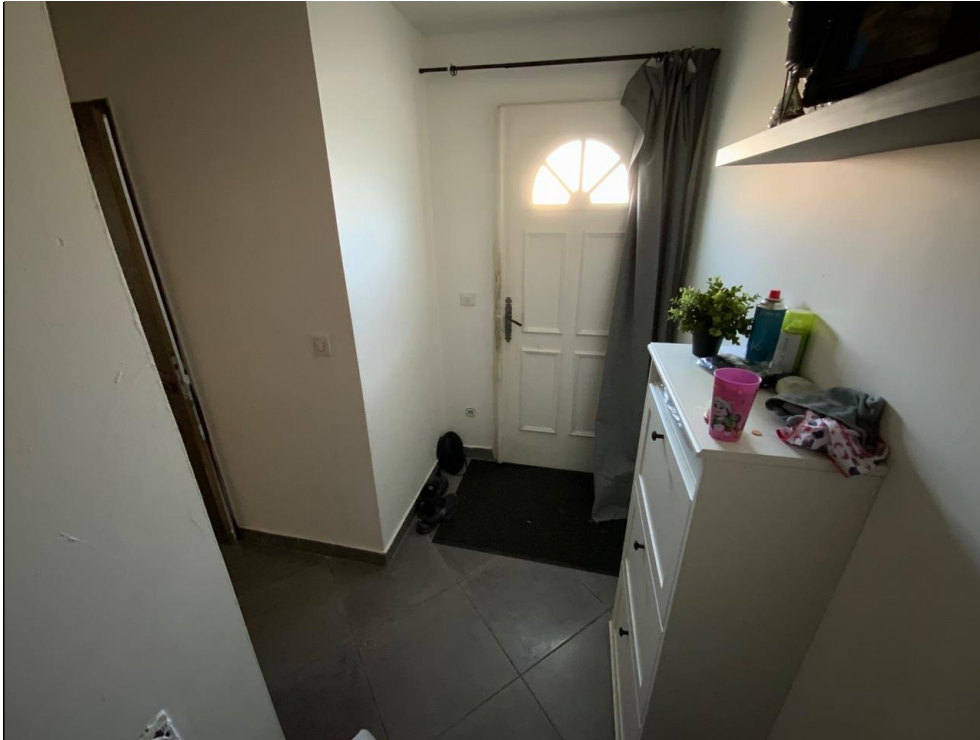
HALL D'ENTRÉE

Porte postformée avec vitrage, endommagée.

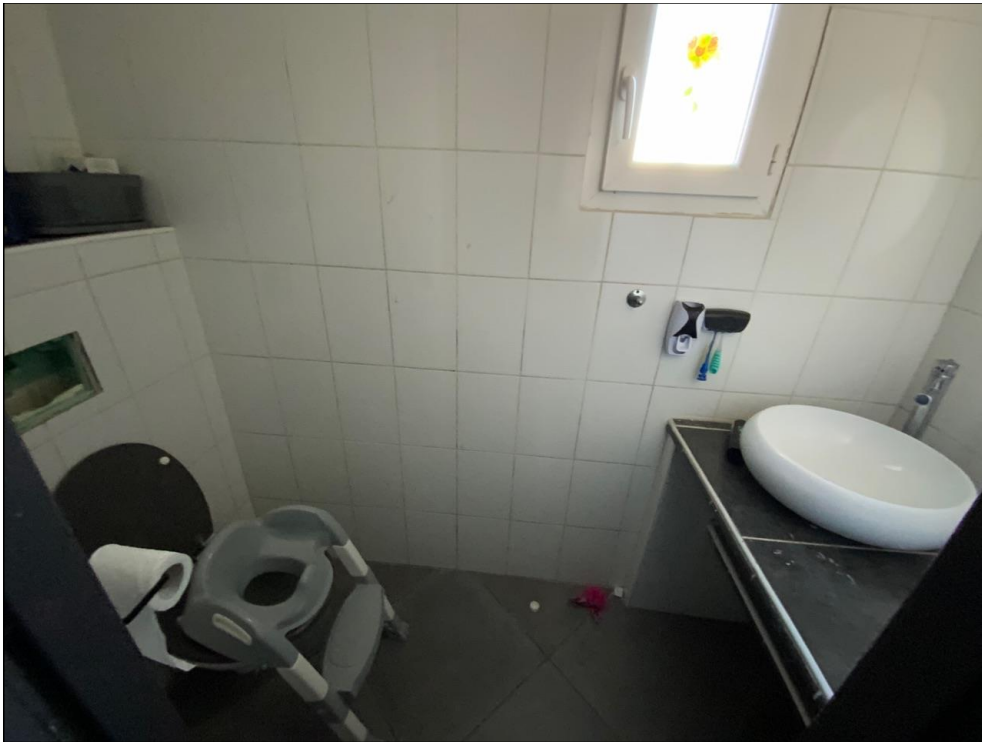
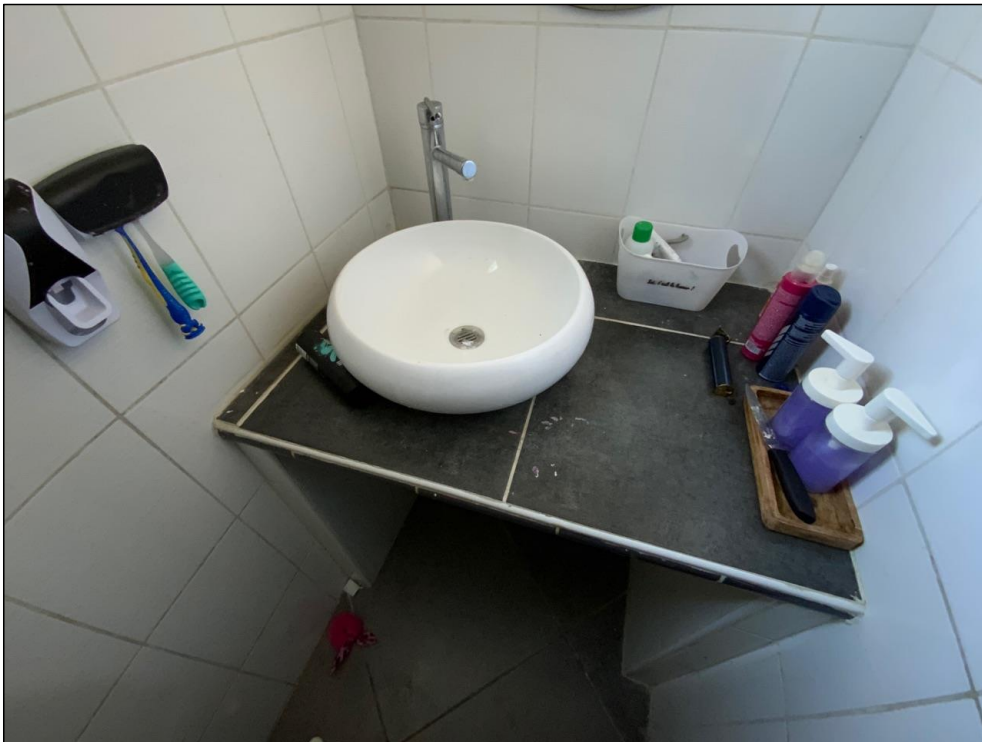
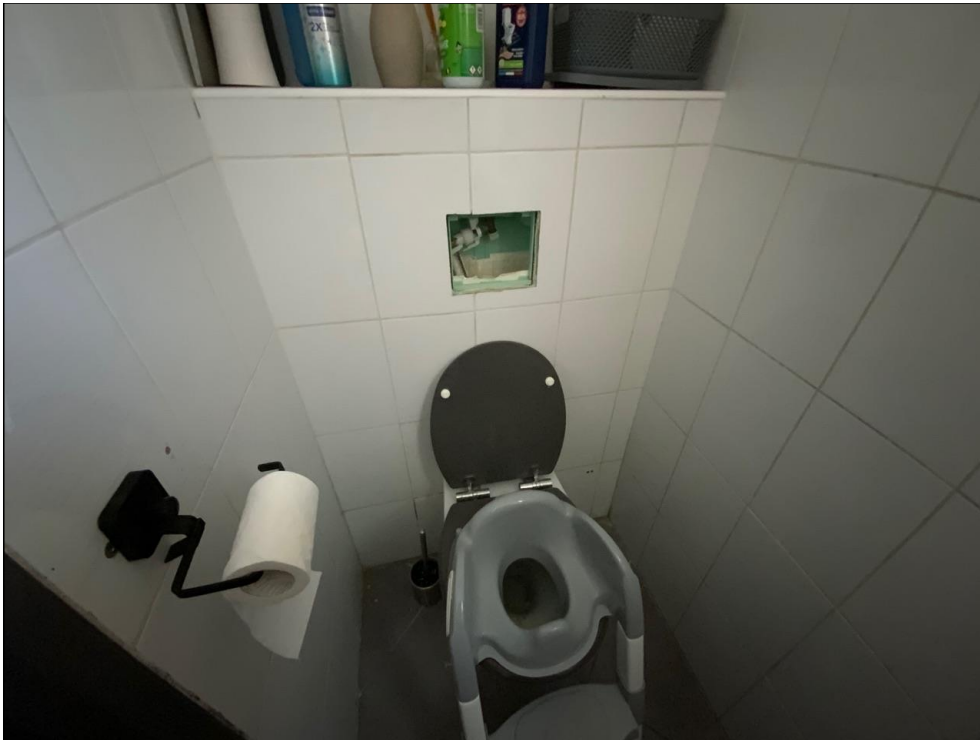
CABINET DE TOILETTES

Porte en bois : poignée absente.

Un WC suspendu. Mécanisme de la chasse d'eau ouvert. (réserves)

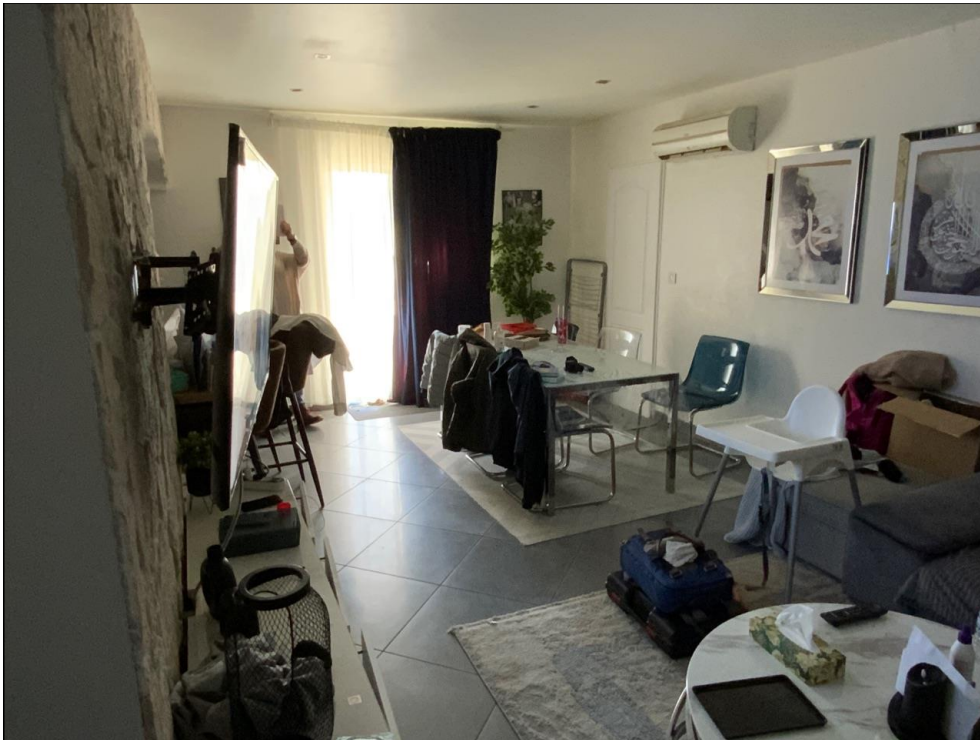
SEJOUR

Deux climatisations réversibles : Madame XXX nous déclare qu'elles ne fonctionnent pas.

Ce séjour est éclairé par une fenêtre en PVC à double vitrage au nord, et une baie à deux vantaux coulissants à galandage ouvrant sur la terrasse au Sud, dont le double vitrage est cassé.

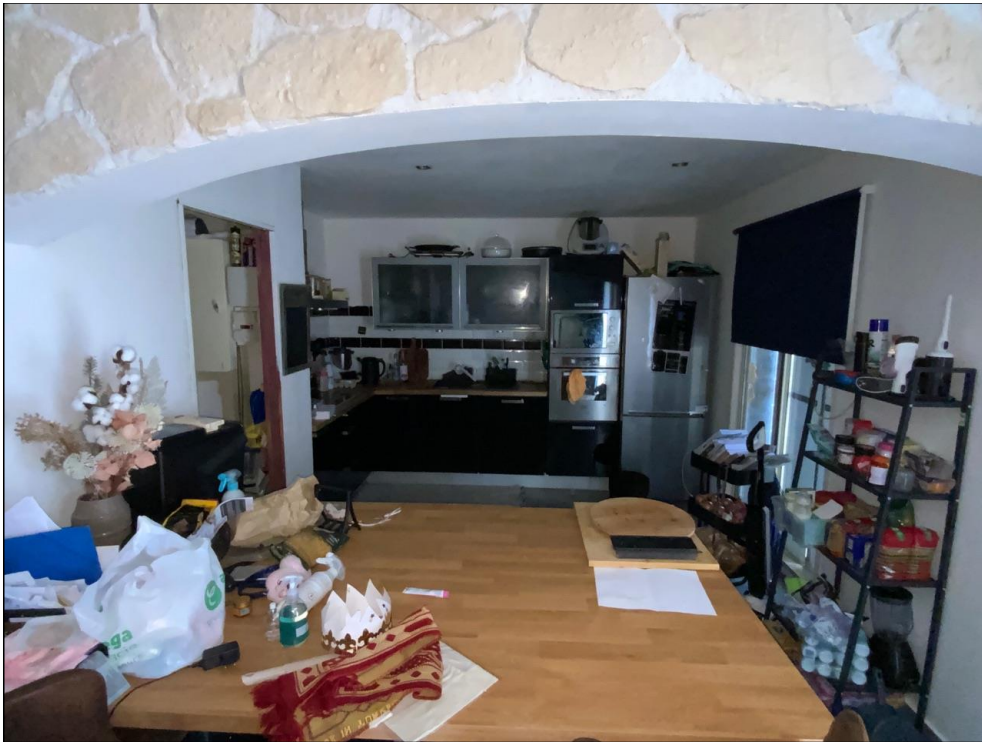
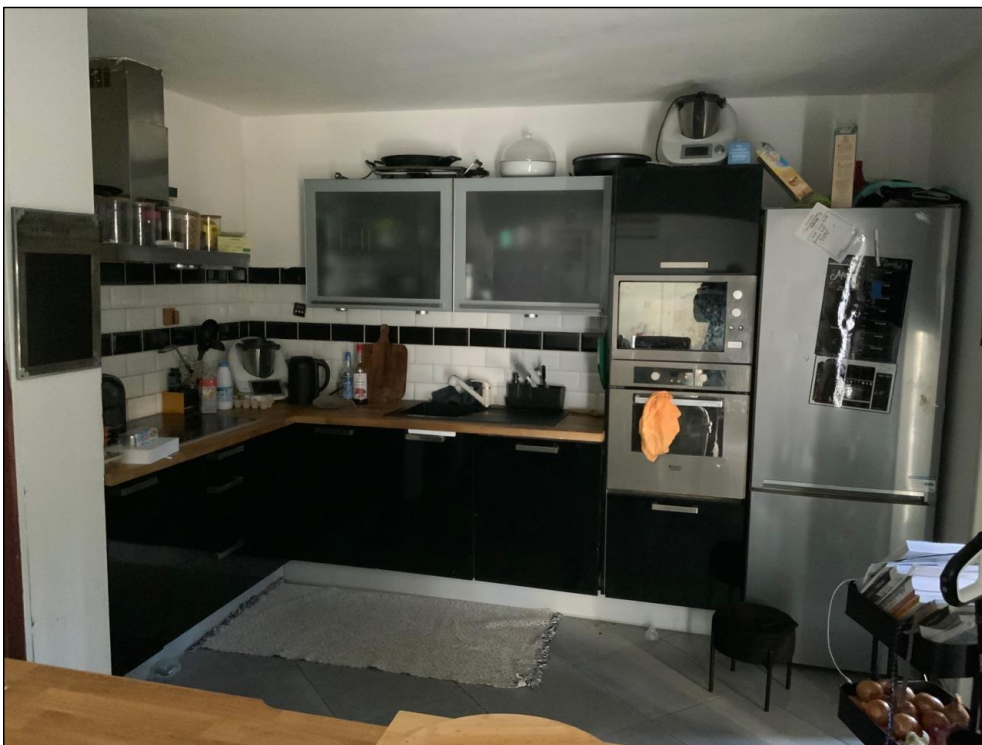
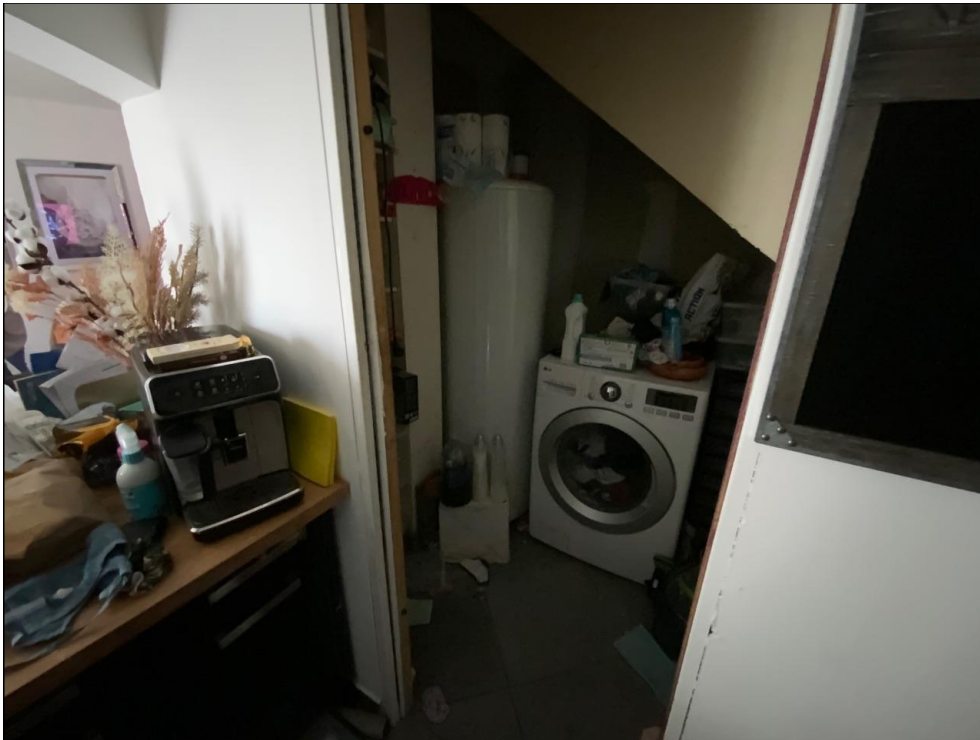
CUISINE AMÉRICAINNE

Une baie à deux vantaux coulissants à galandage ouvre sur la terrasse au Sud, serrure cassée.

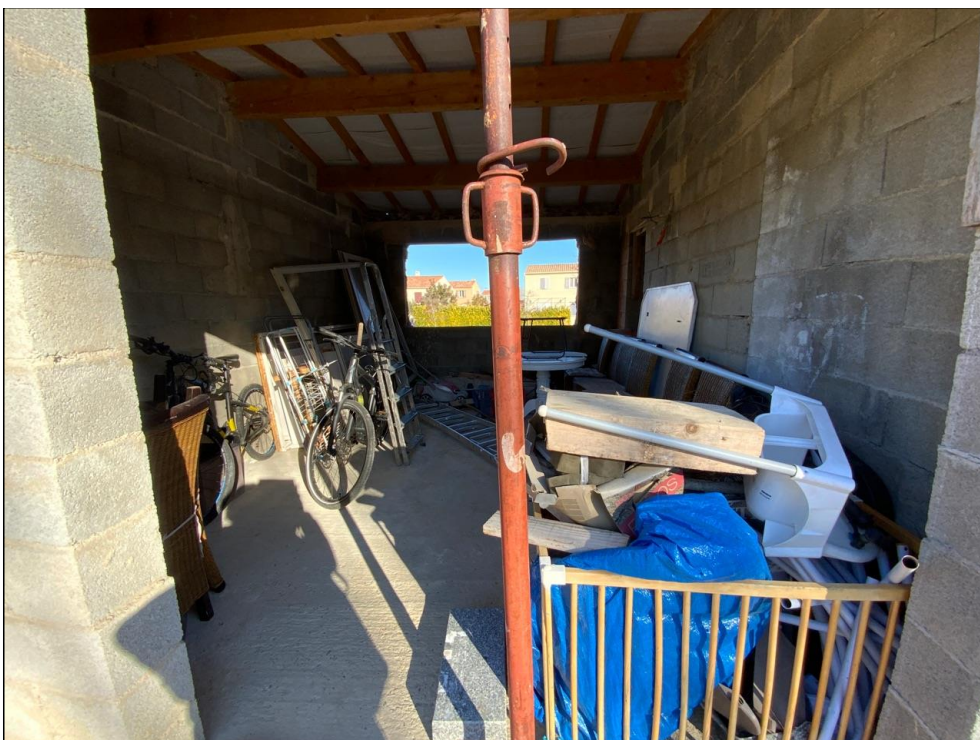
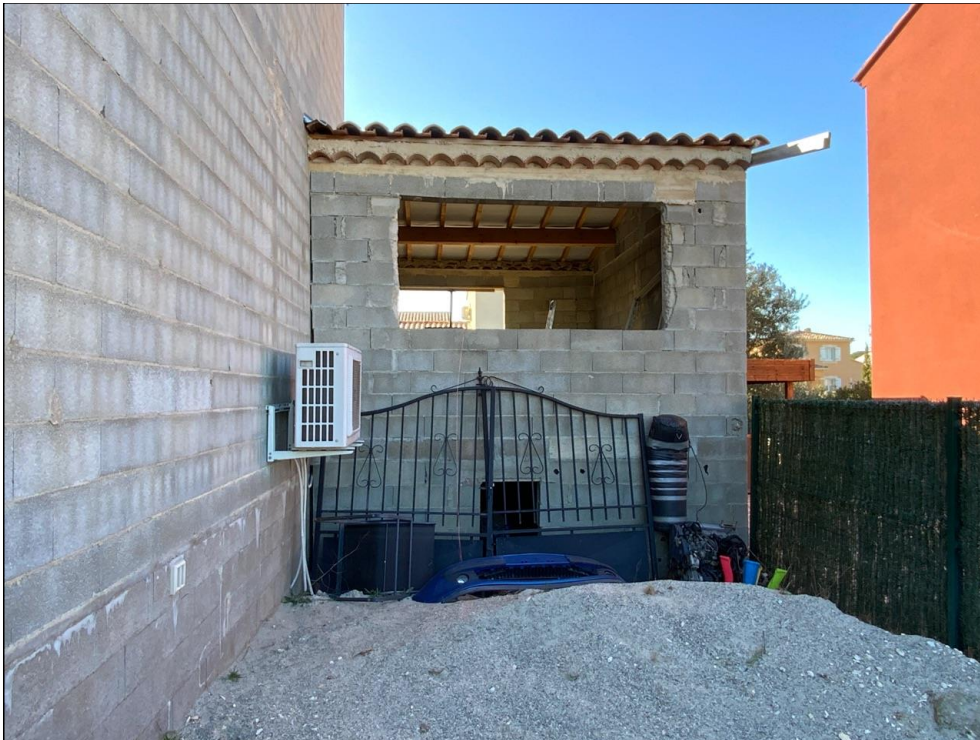
PATIO

La pièce à l'Ouest (patio au lieu et place du garage suivant permis modificatif obtenu), n'est pas hors d'air et n'est pas habitable.

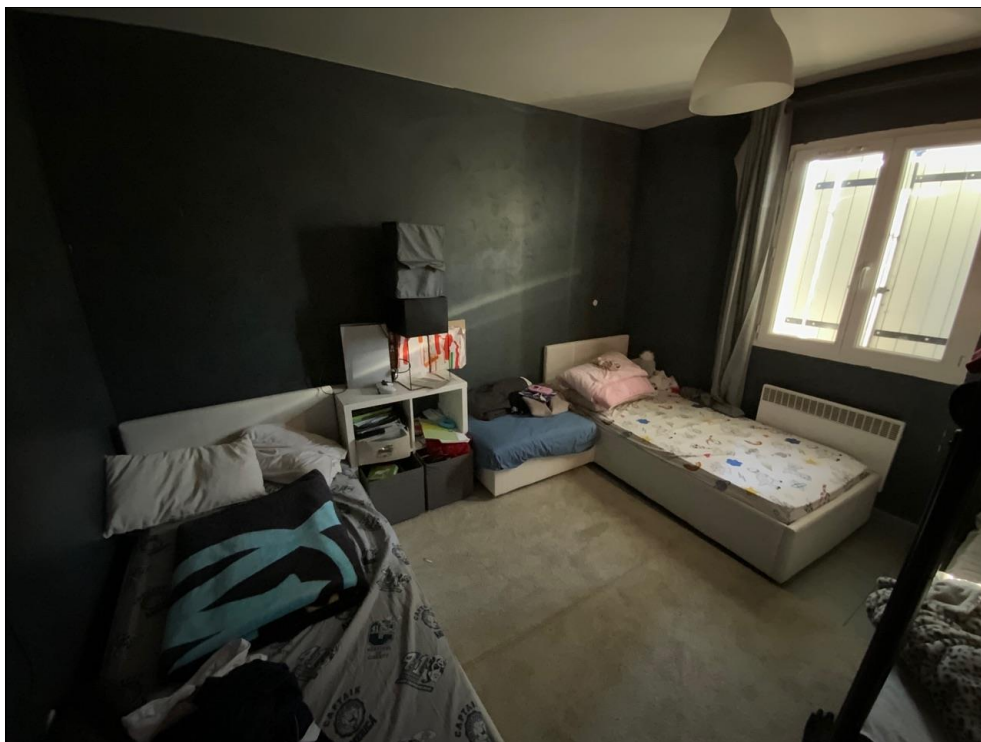
CHAMBRE SUD-EST

Porte isoplane sans poignée.

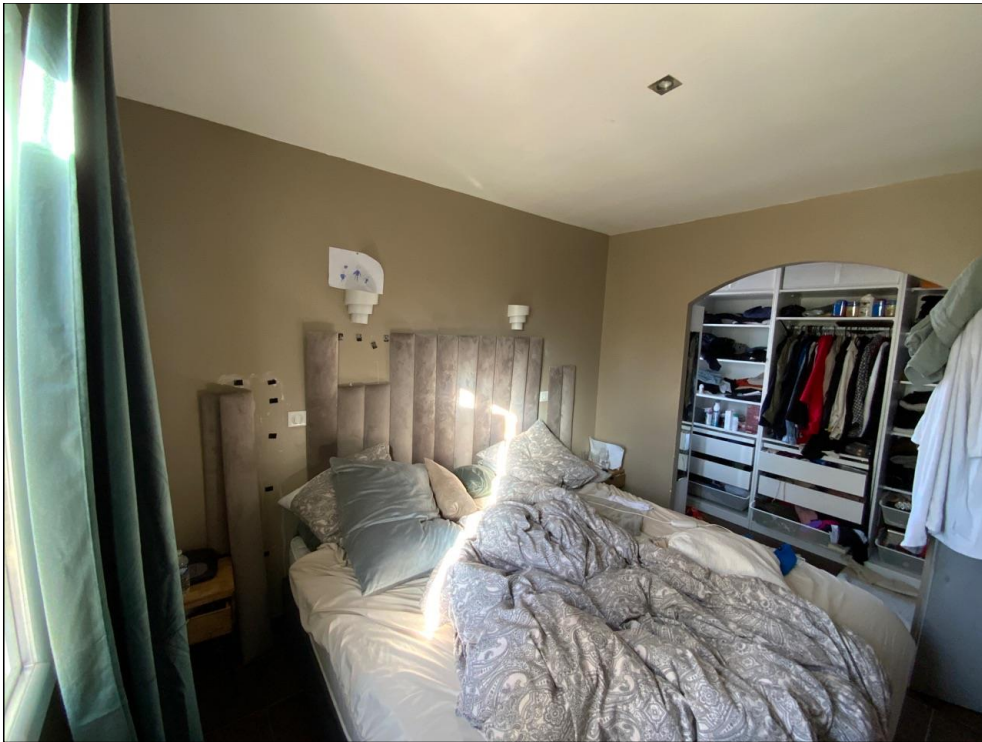
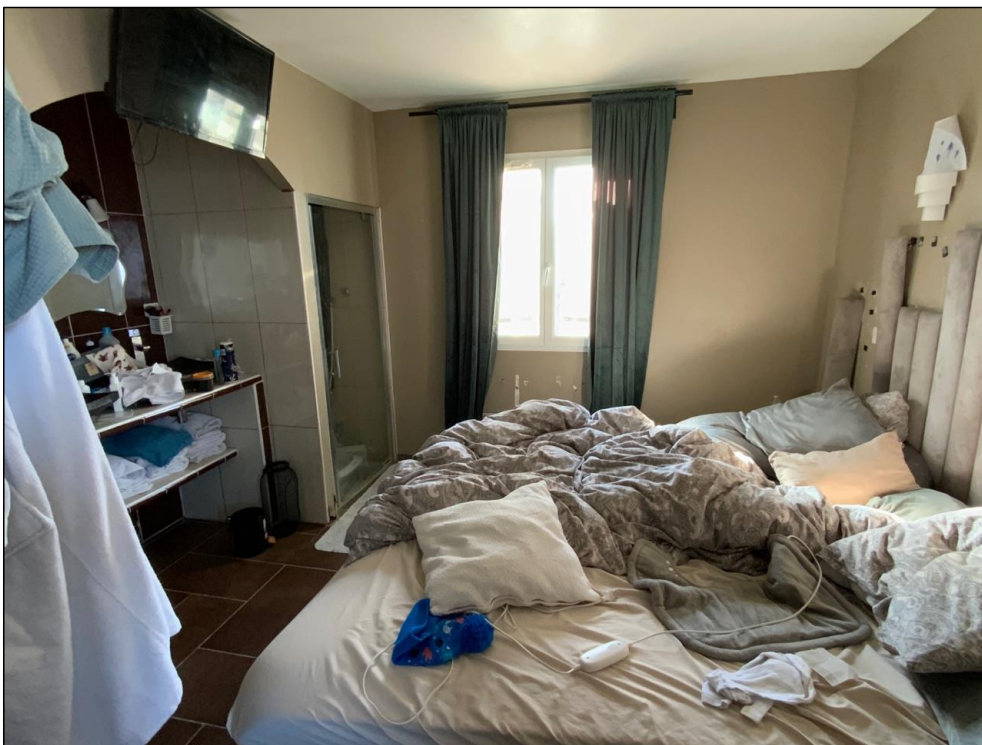
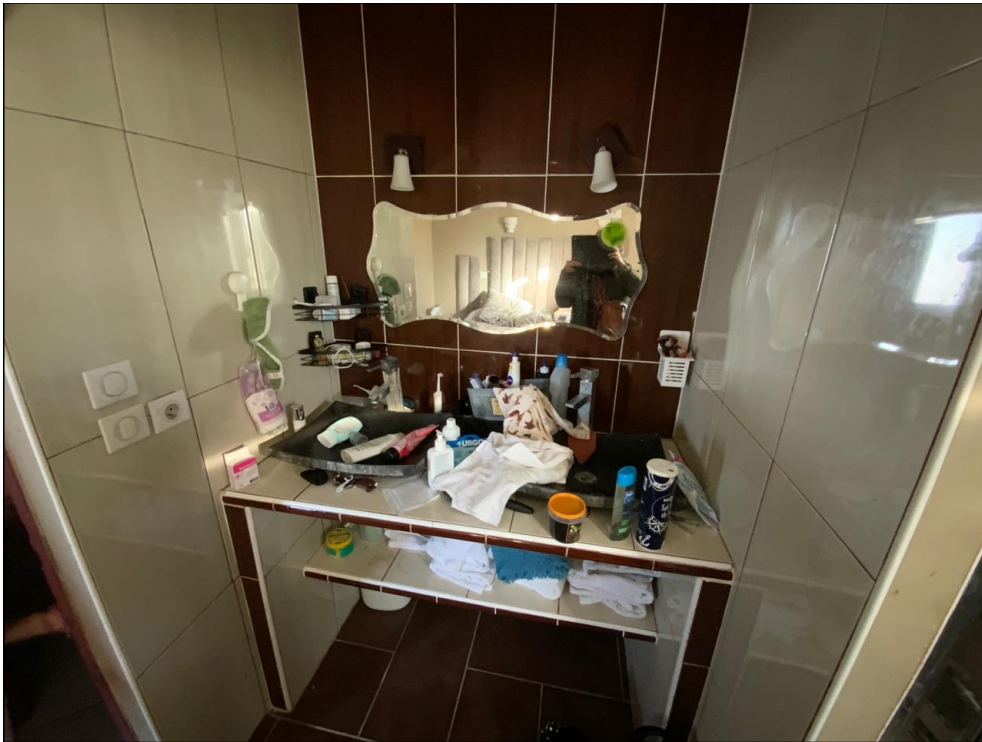
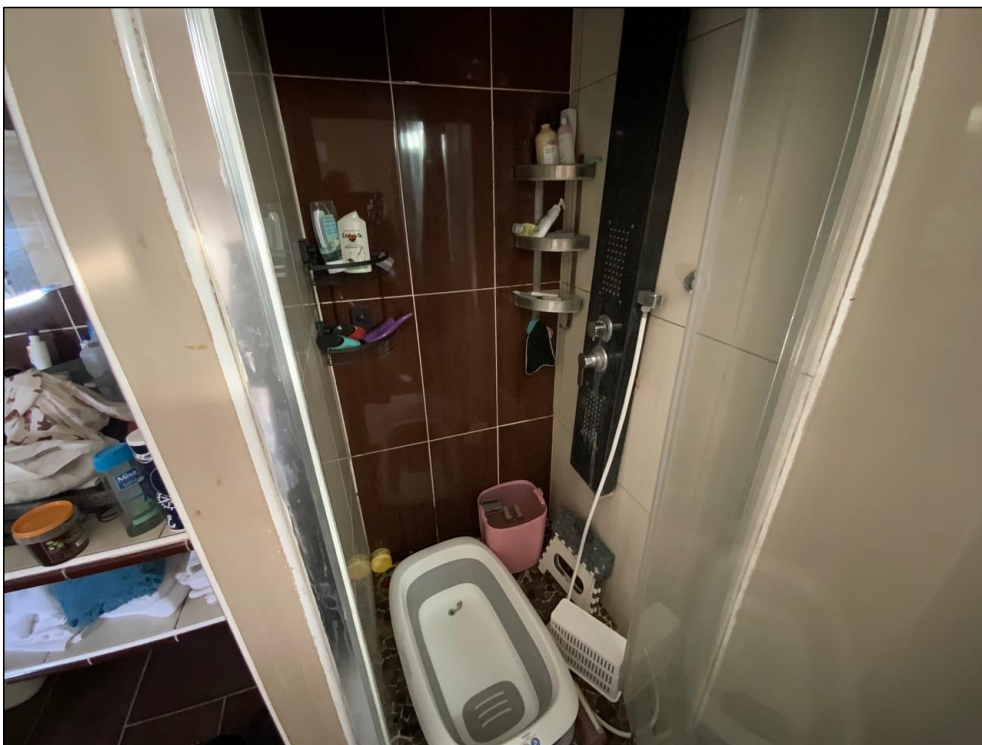
CHAMBRE PARENTALE AVEC SALLE D'EAU ET DRESSING

Porte isoplane sans poignée.

1 radiateur électrique déposé.

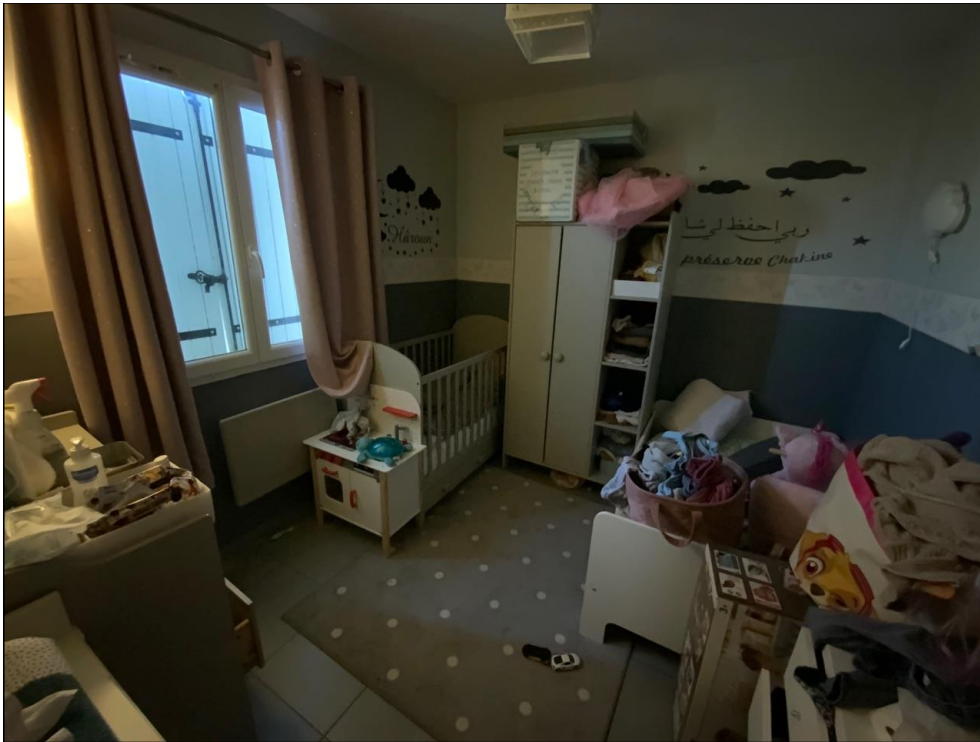
CHAMBRE NORD-EST

Porte isoplane sans poignée.

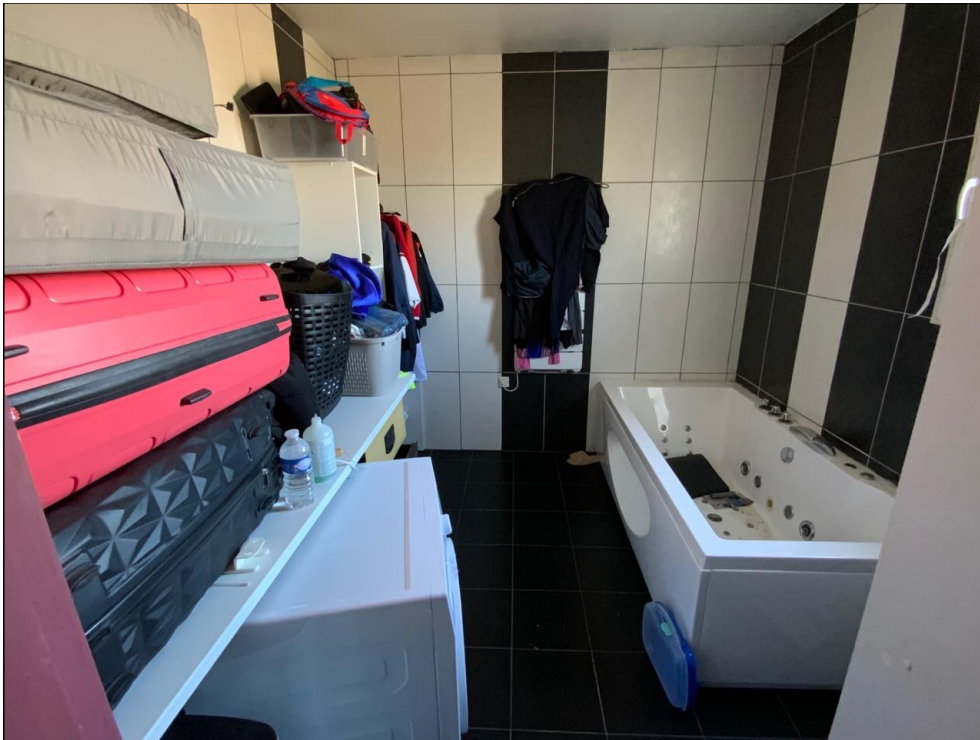
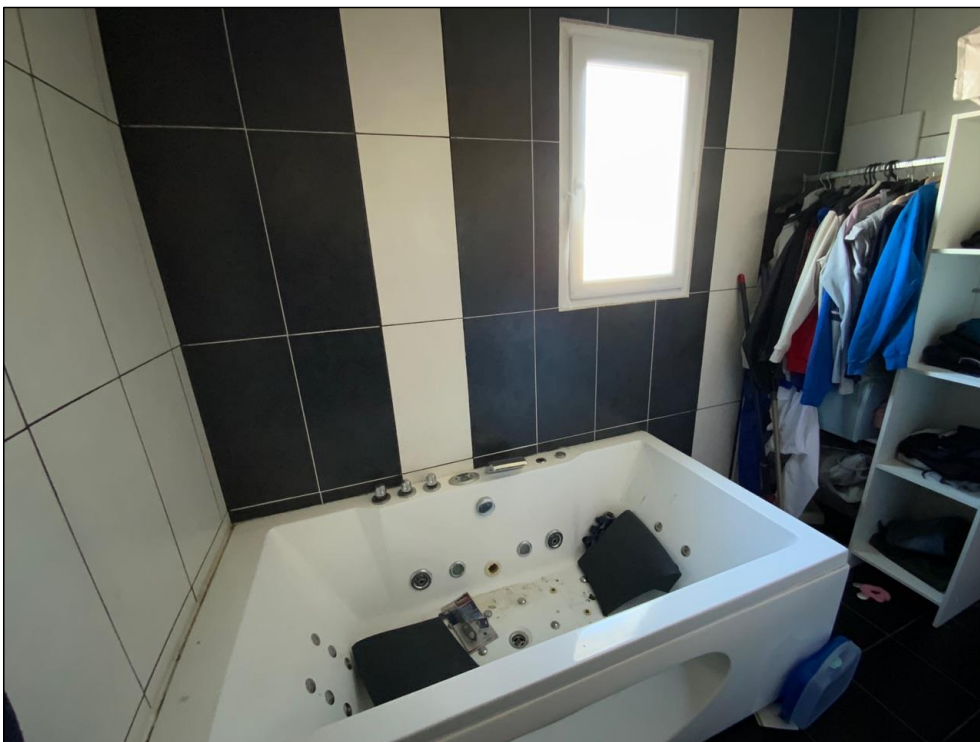
SALLE DE BAINS

Porte isoplane sans poignée.

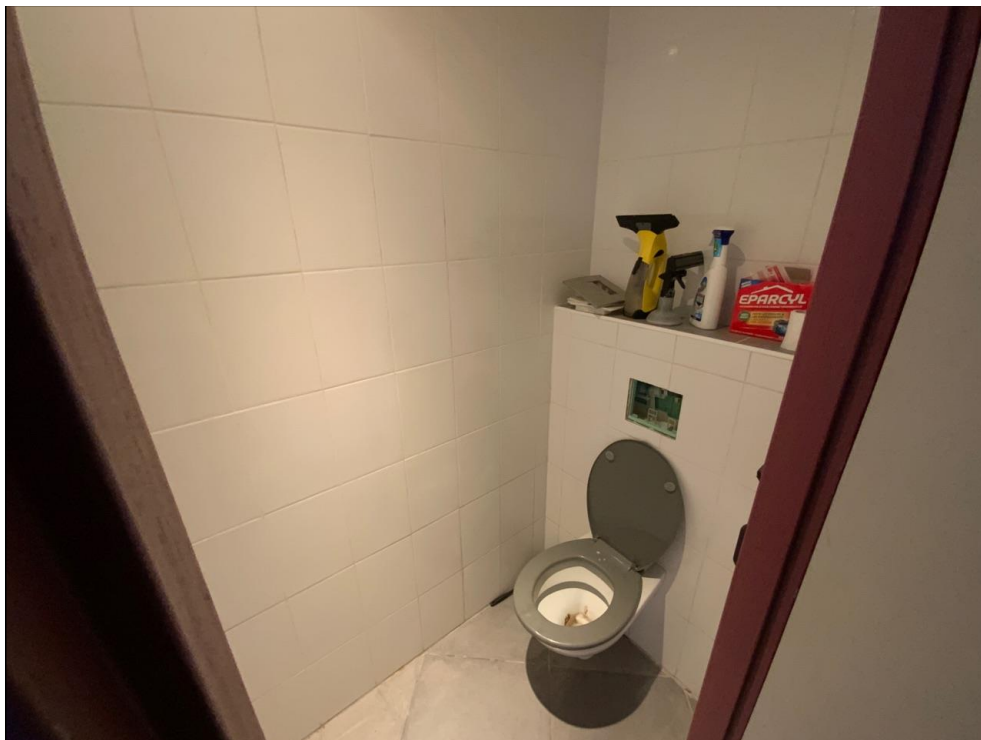
CABINET DE TOILETTES

Un WC suspendu. Mécanisme de la chasse d'eau ouvert. (réserves)
