PROCES VERBAL DESCRIPTIF

Bois de Ville

Parcelle G n° 557

84230 CHATEAUNEUF DU PAPE

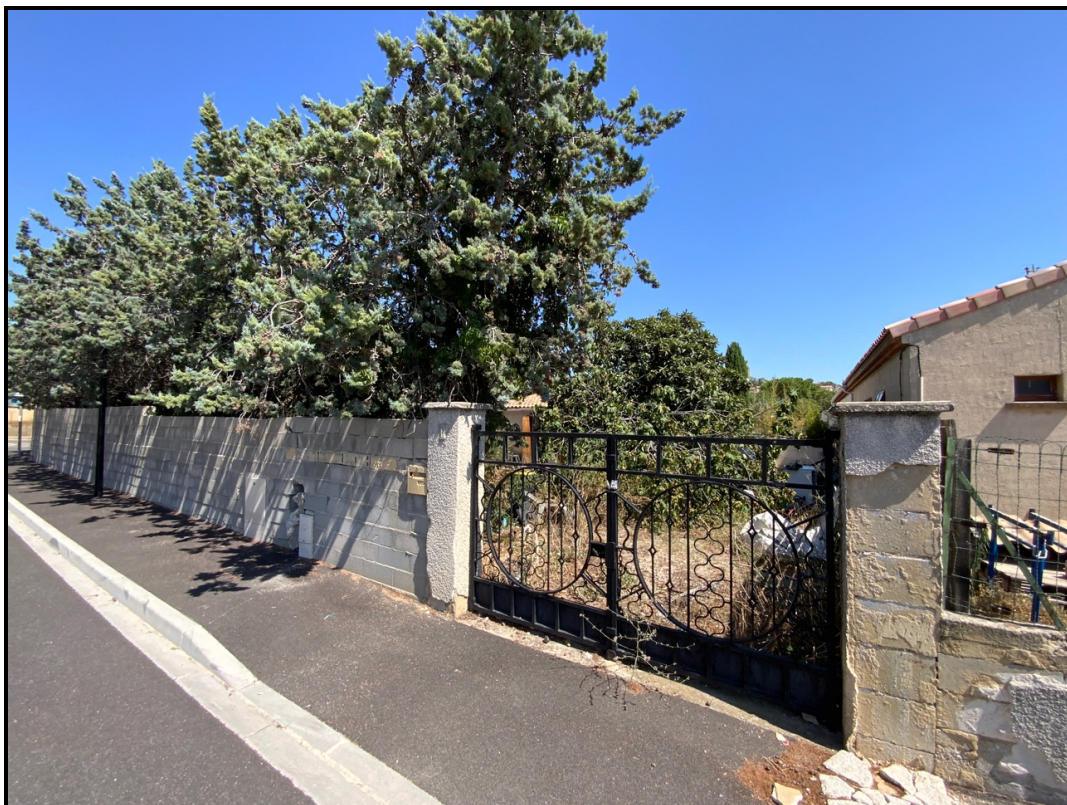
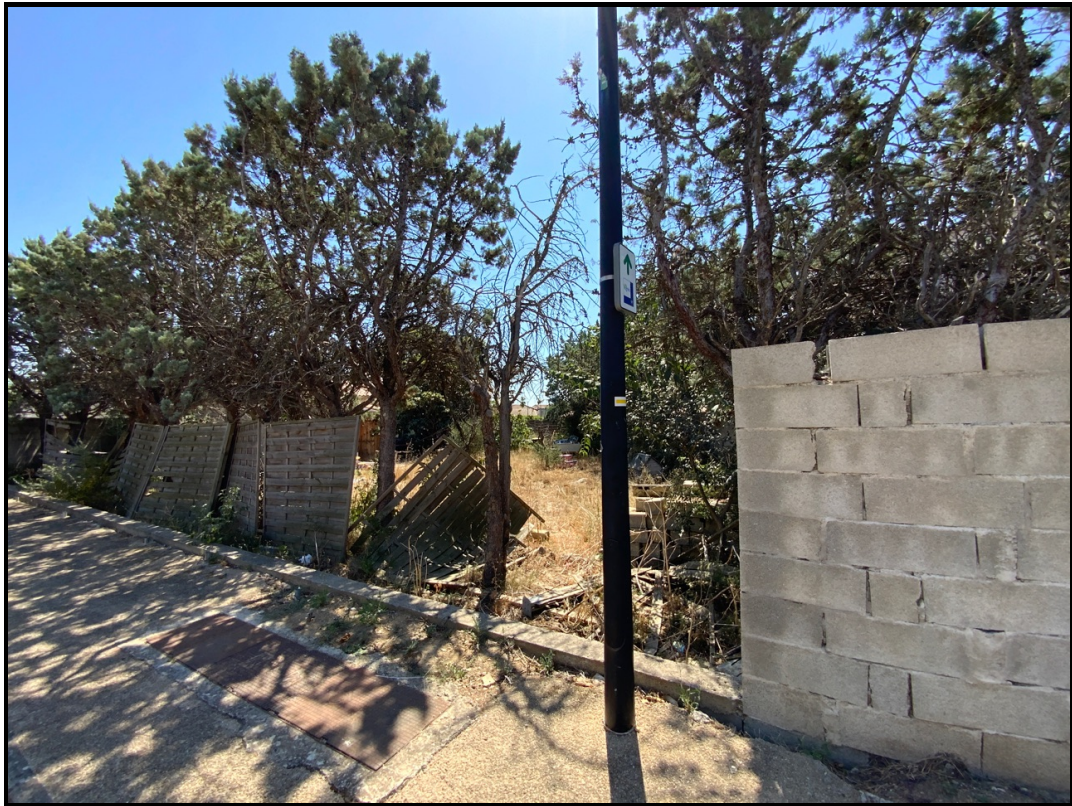
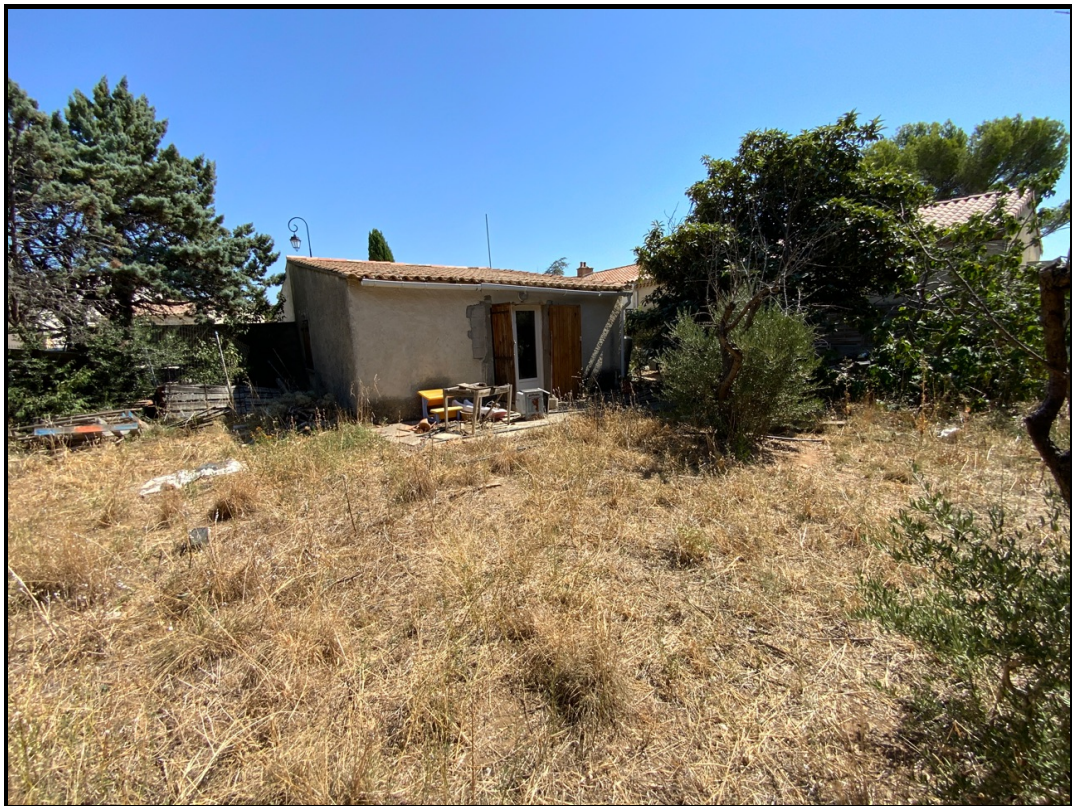
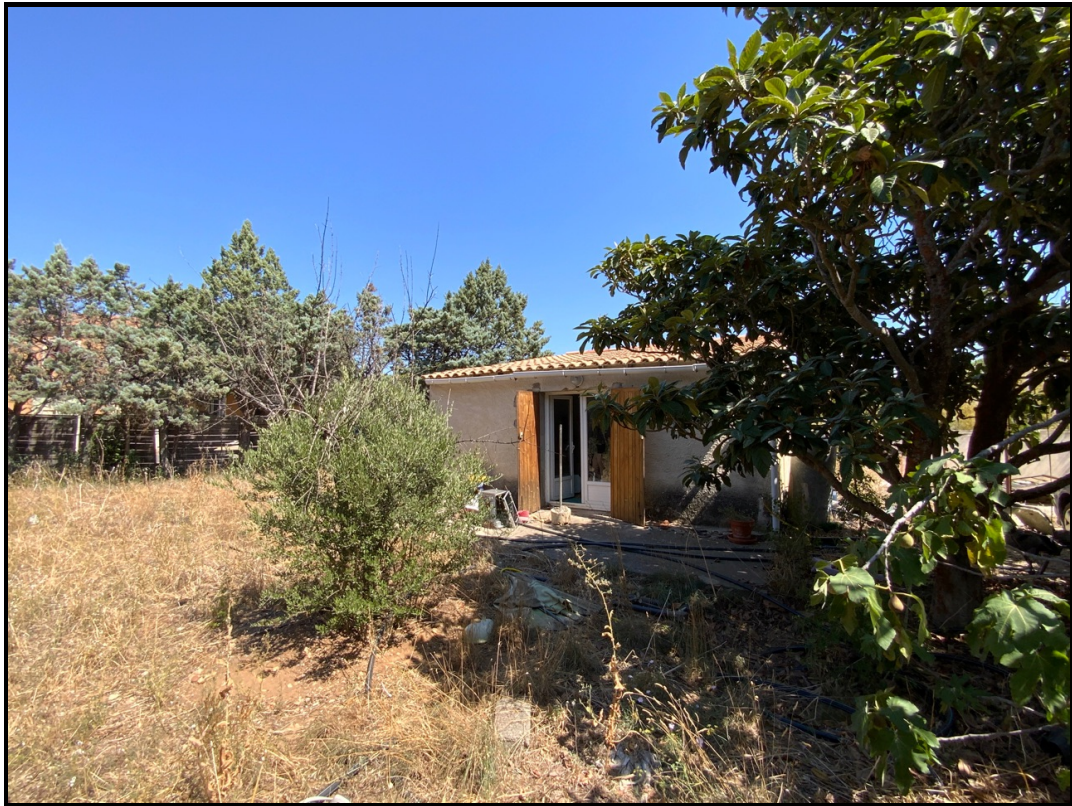
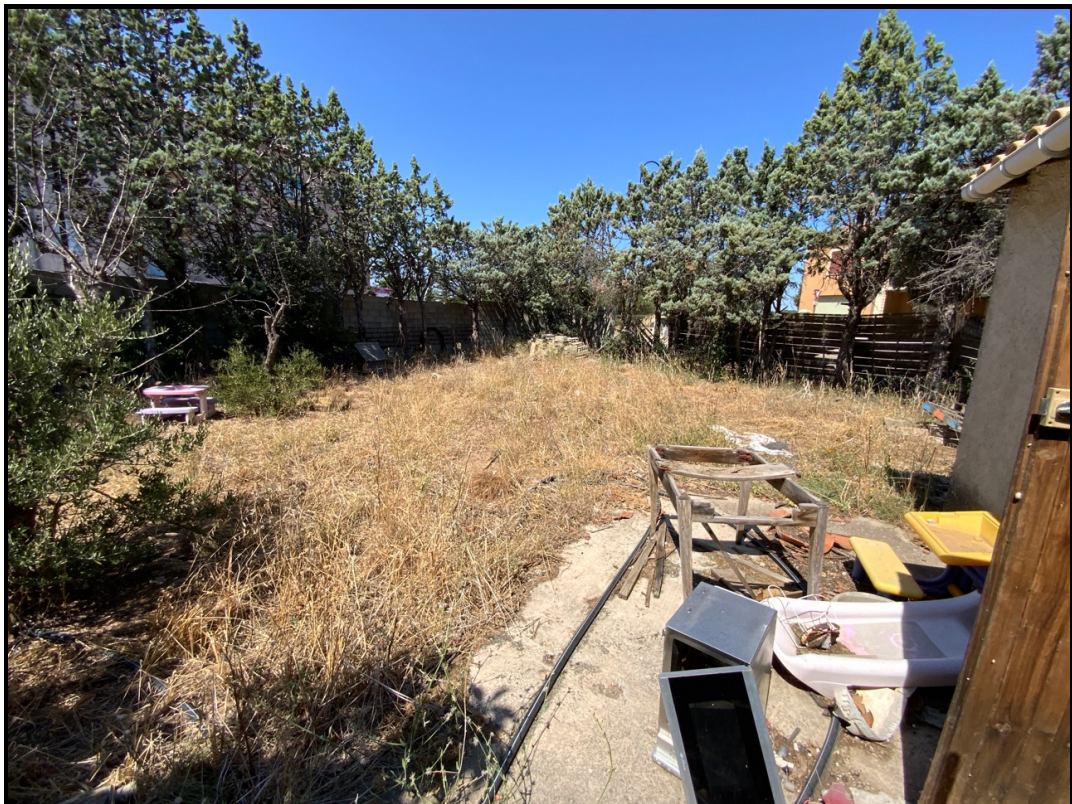
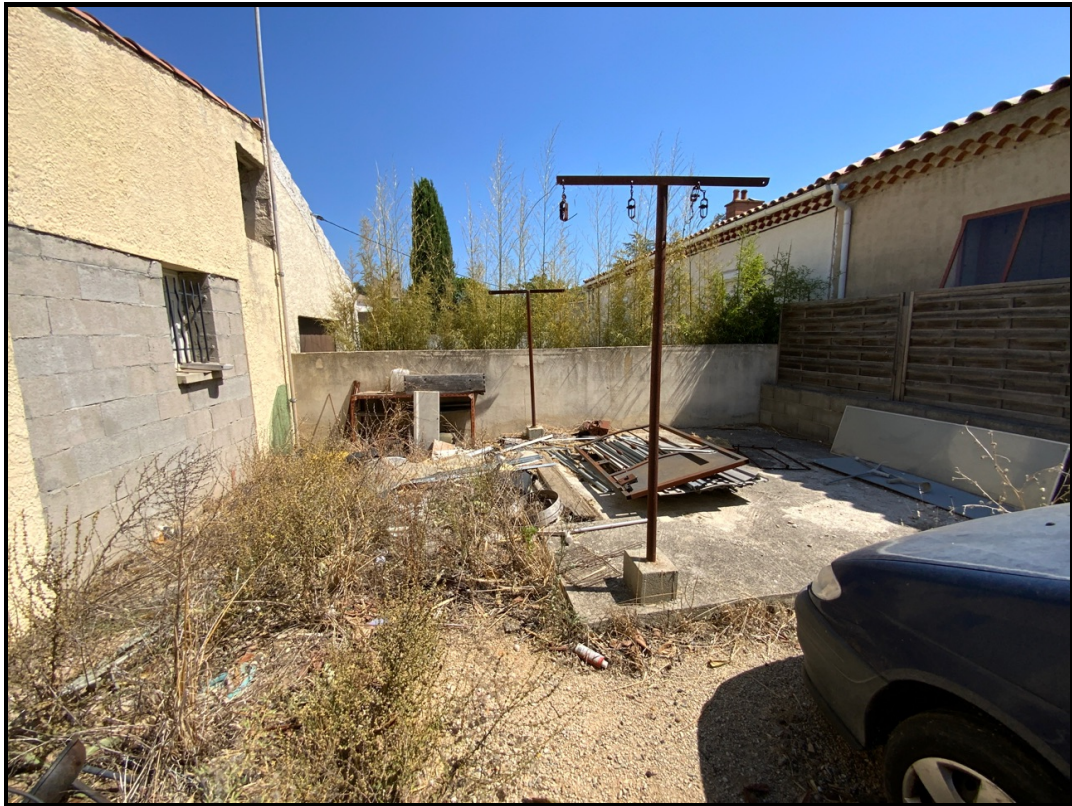
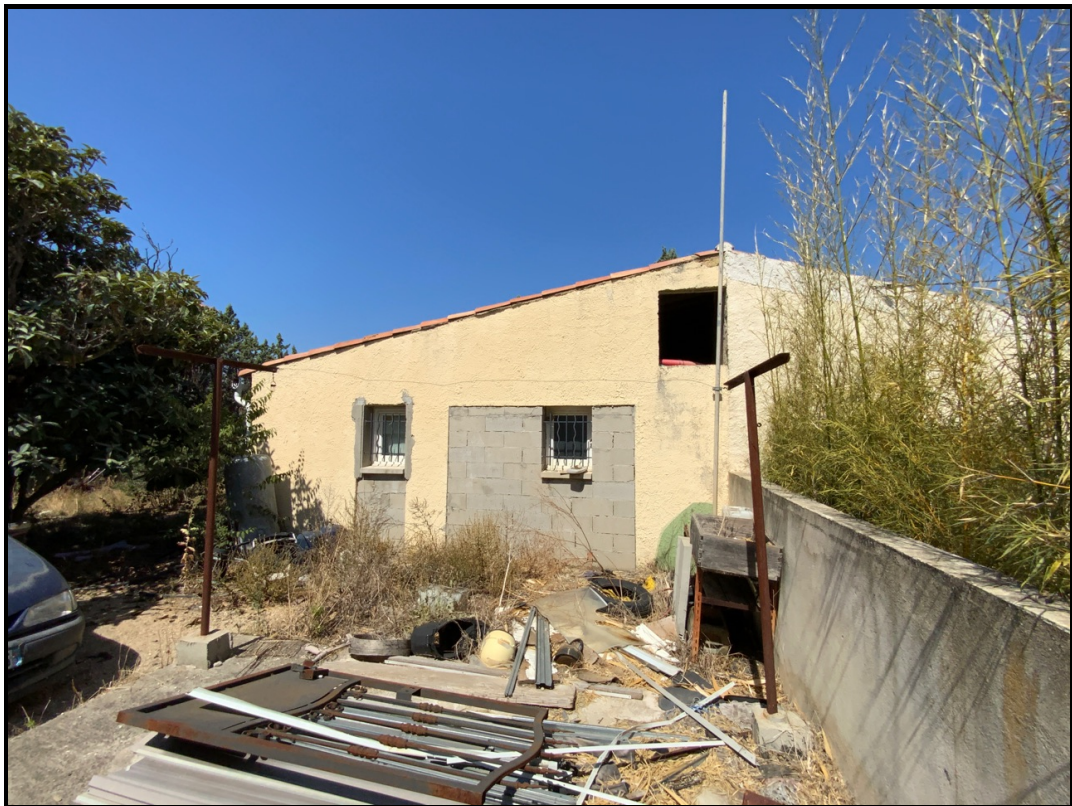
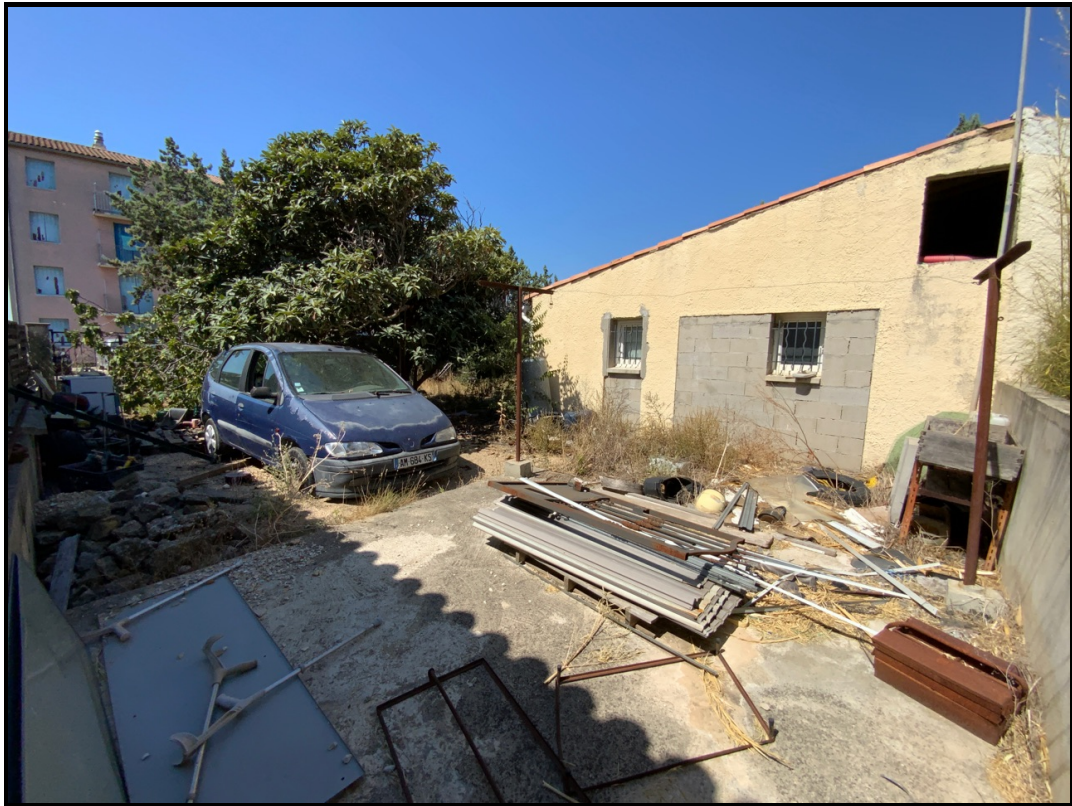
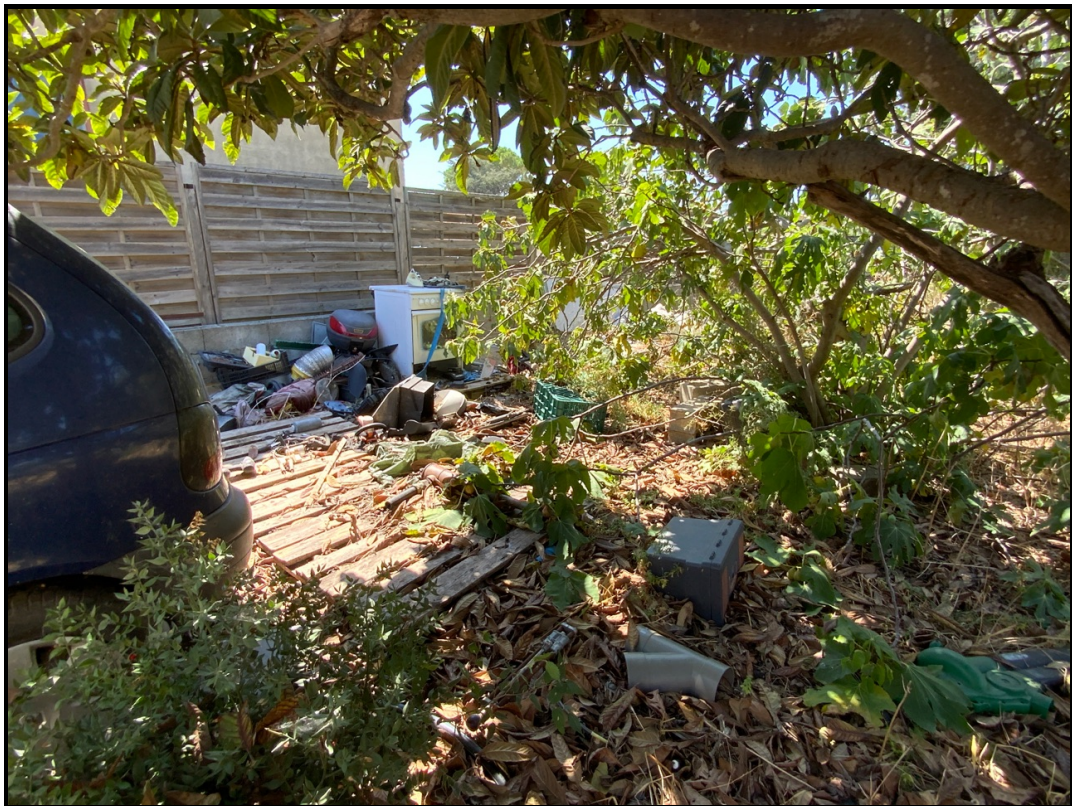
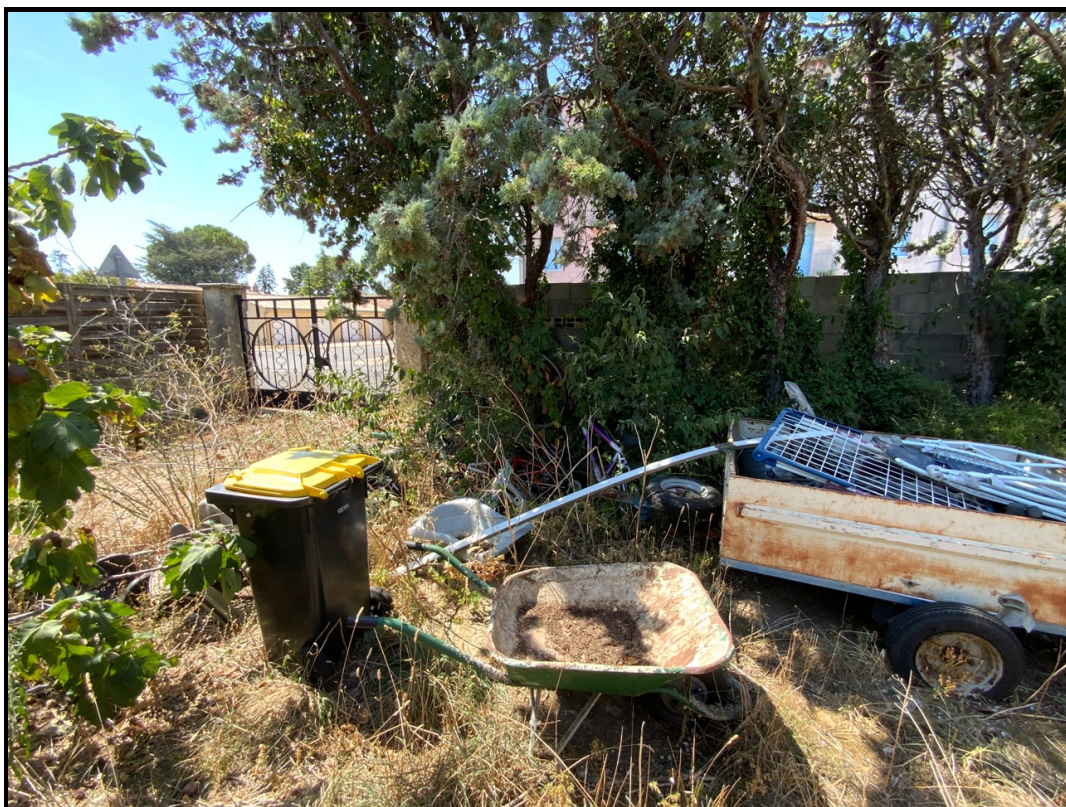
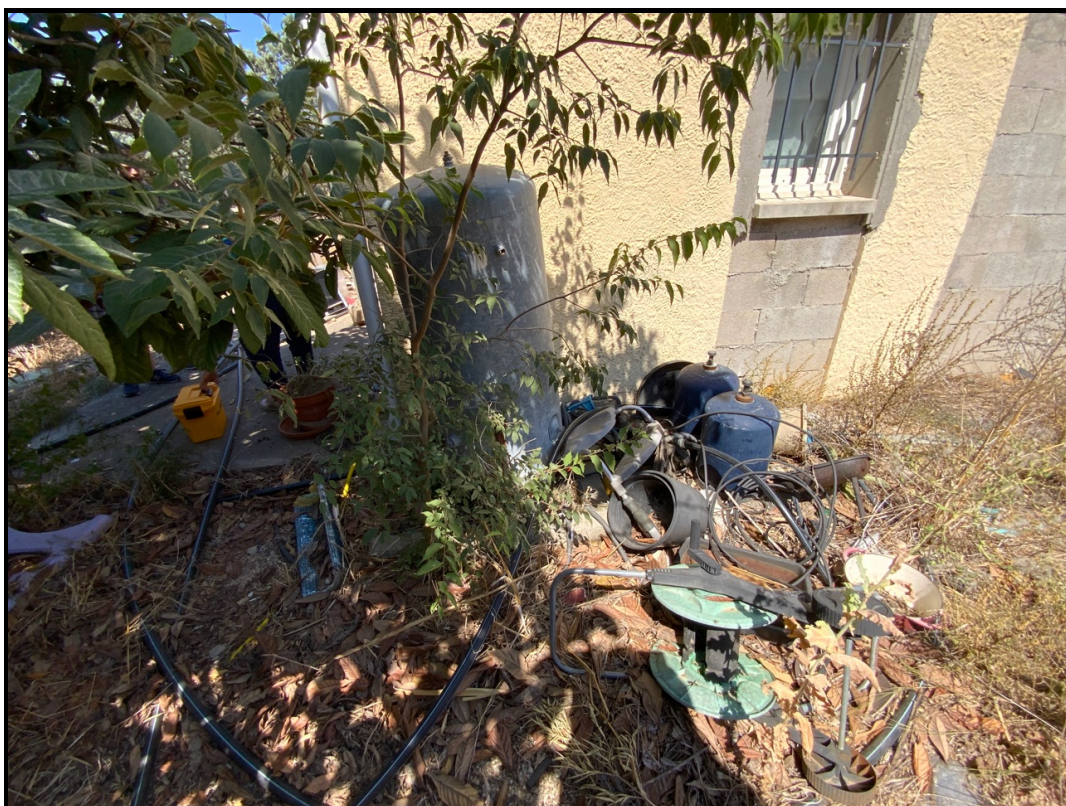
La parcelle est clôturée (murs, grillage, palissades en bois) fermée par un portail dépourvu de serrure. La clôture est endommagée côté Nord, en bordure du chemin des Garrigues.

Le terrain est en très mauvais état d'entretien. Présence de gravats, détritux, objets destinés à la voirie.

Deux dalles en béton, l'une devant l'entrée du bâtiment, la deuxième dans l'angle Sud-Est de la parcelle.

Il est reconnu et acté que le mur Ouest de clôture de cette parcelle empiète sur la voirie cadastrée G n° 389.

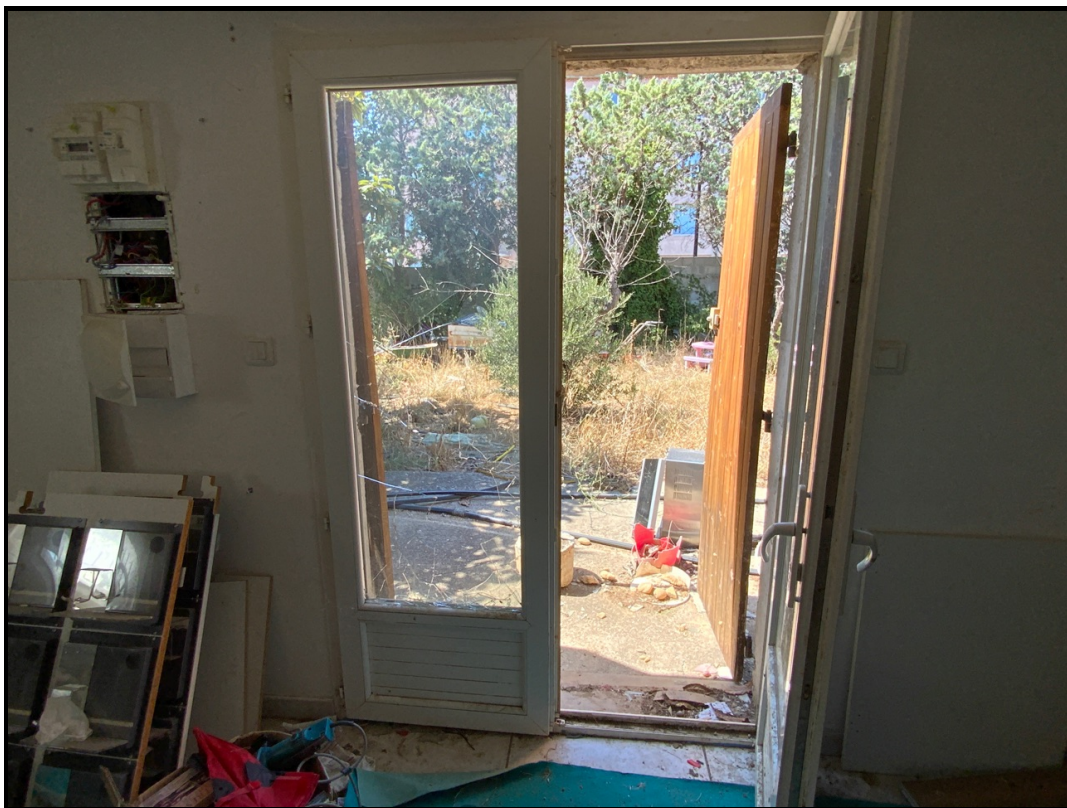
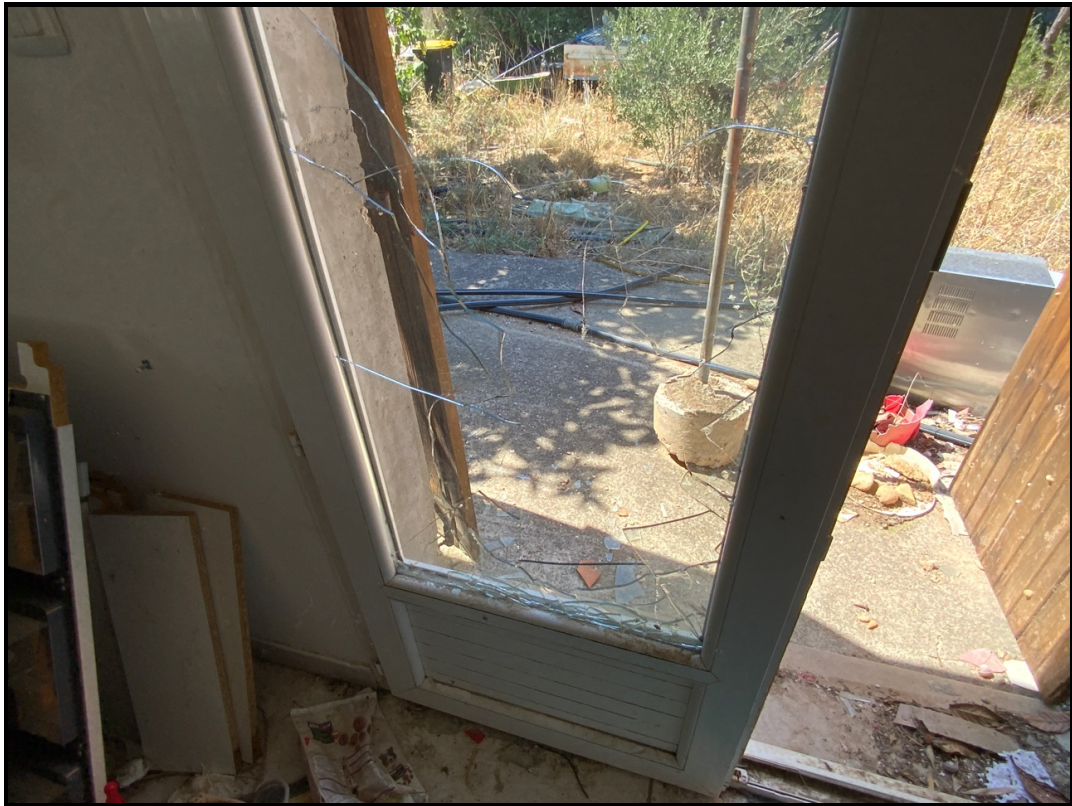
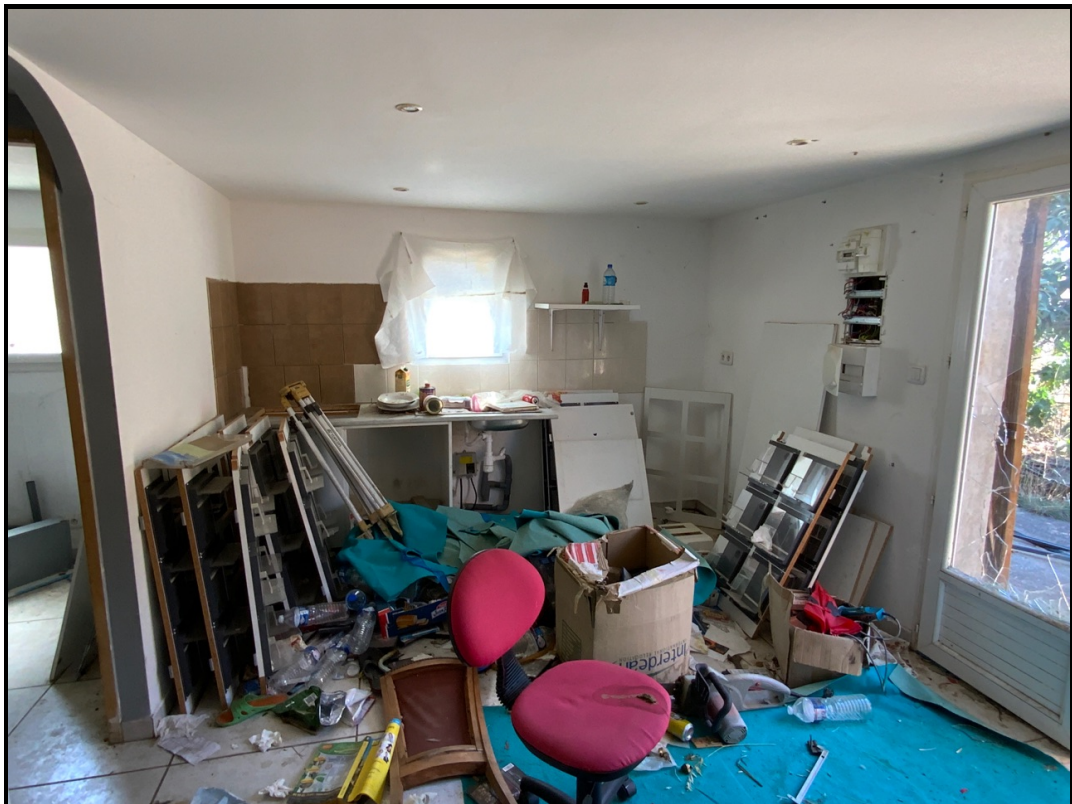
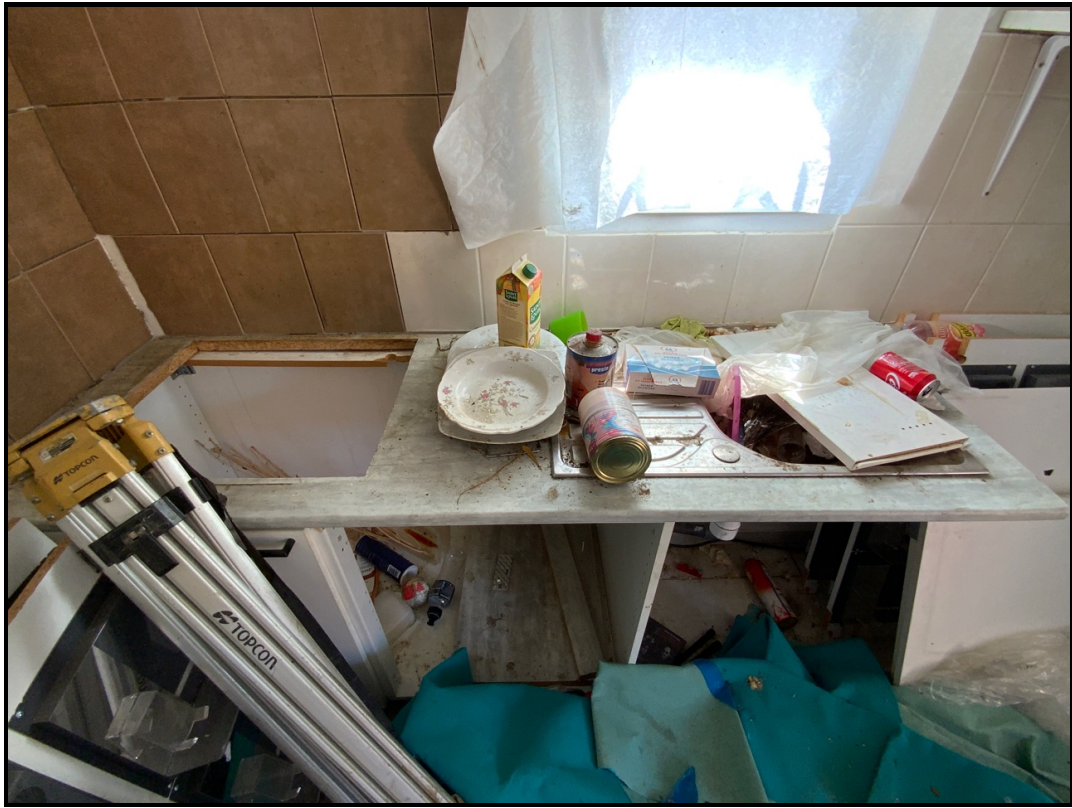
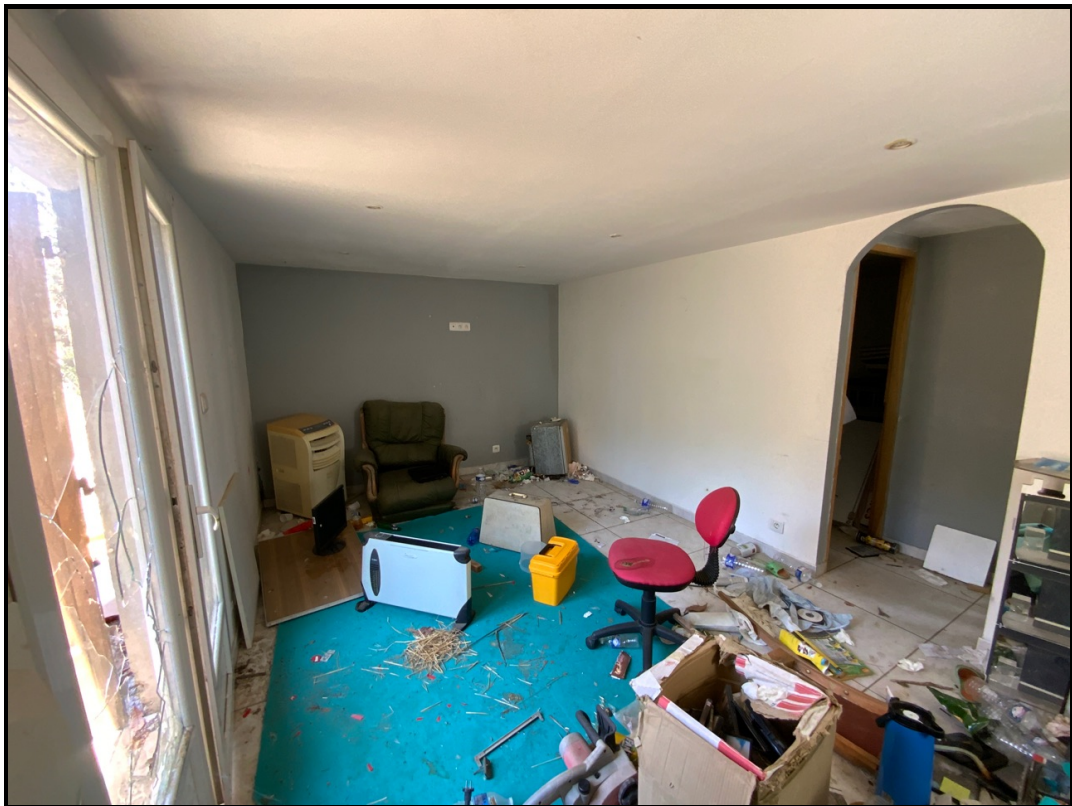
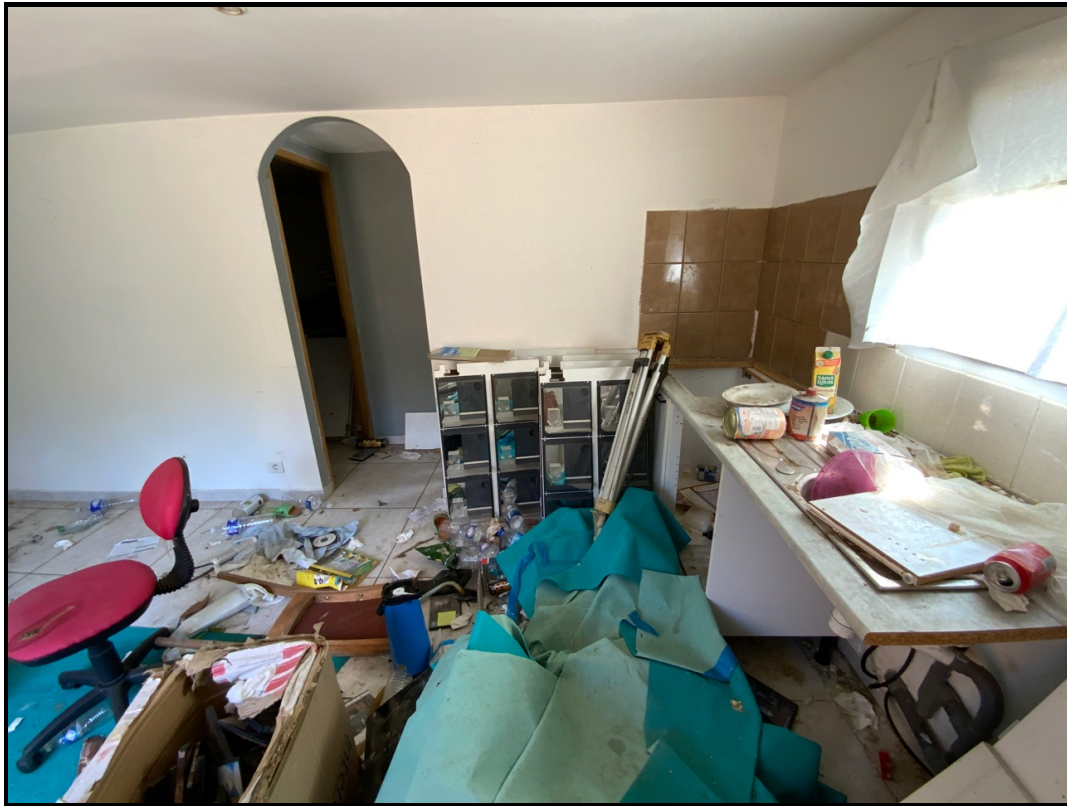
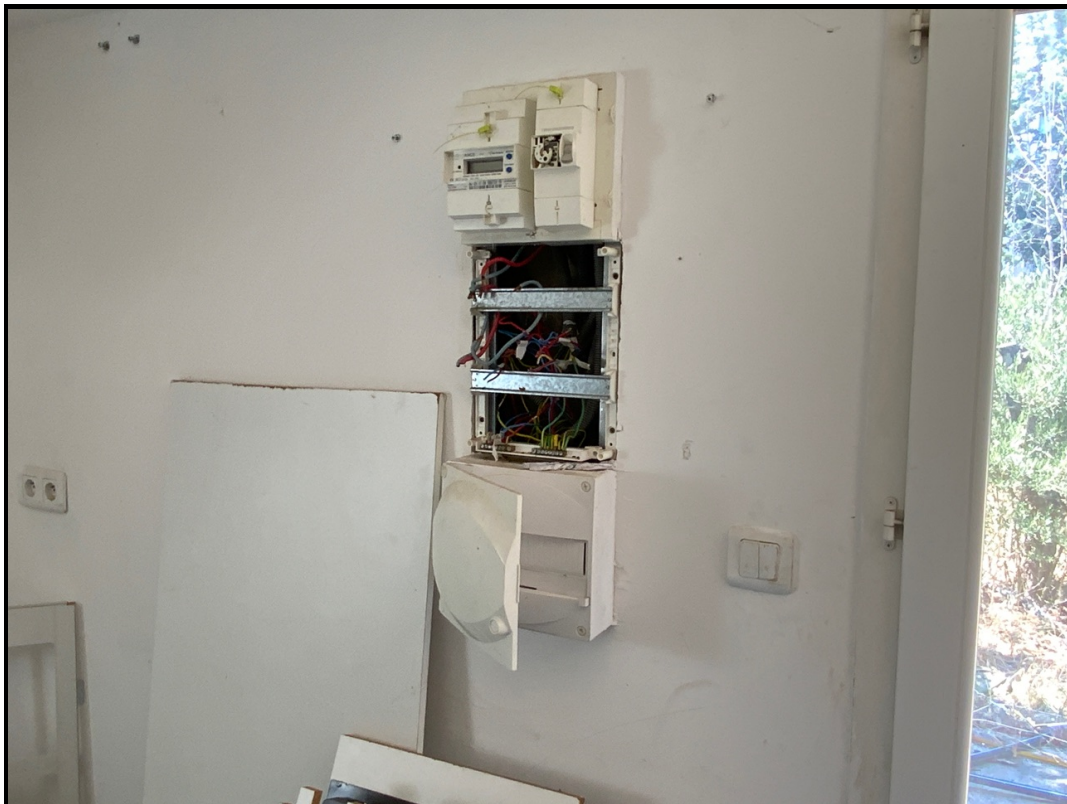
PIECE PRINCIPALE AVEC CUISINE

Porte d'entrée en PVC blanc avec double vitrage cassé.

Côté cuisine, l'équipement est sommaire et en très mauvais état : plan de travail, évier en inox, robinet et portes des meubles bas absents.

Tableau électrique en mauvais état.

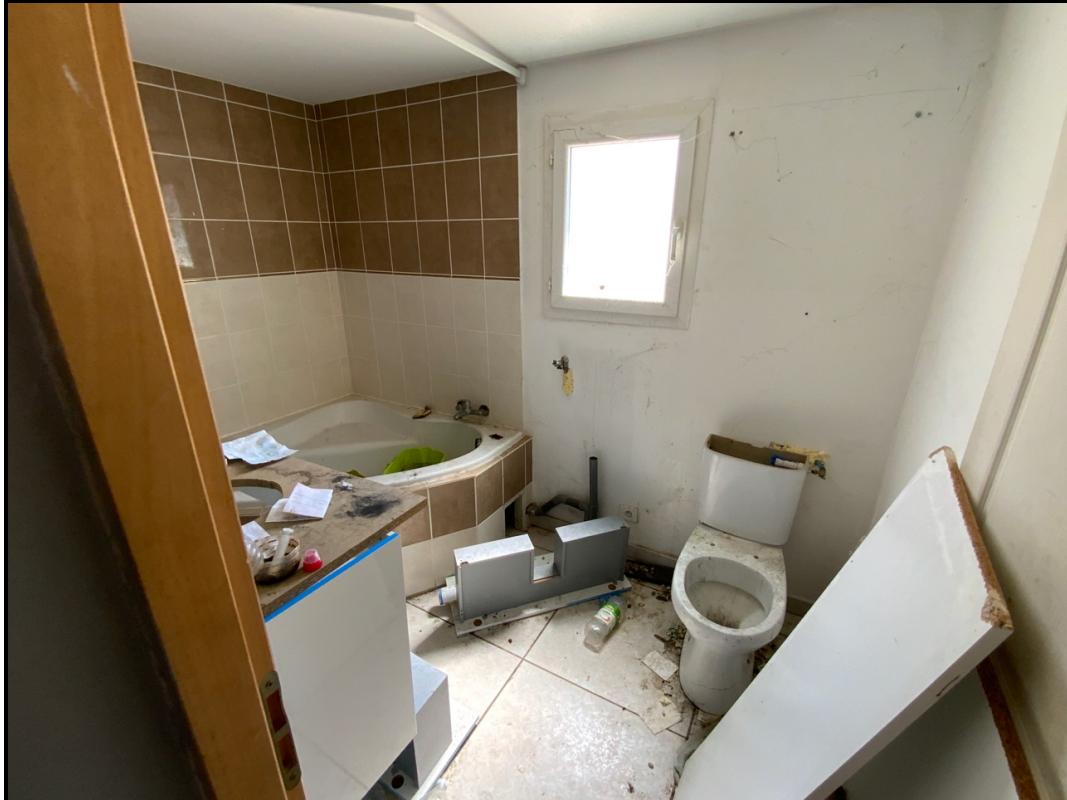
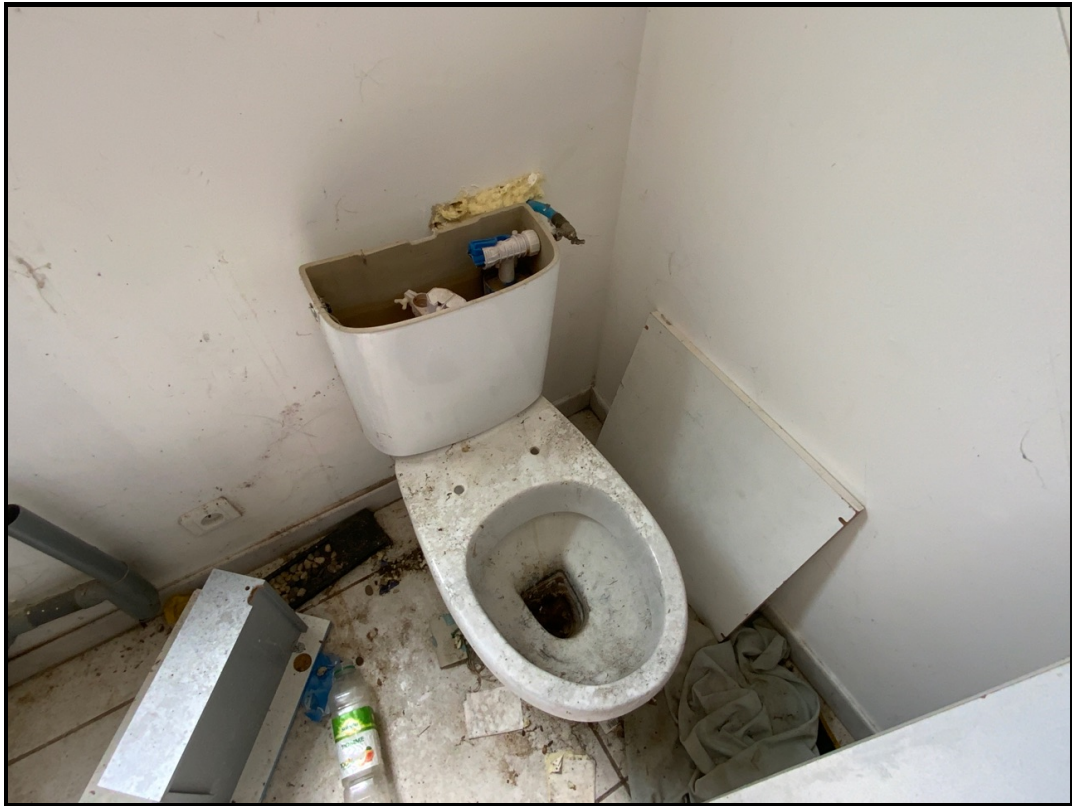
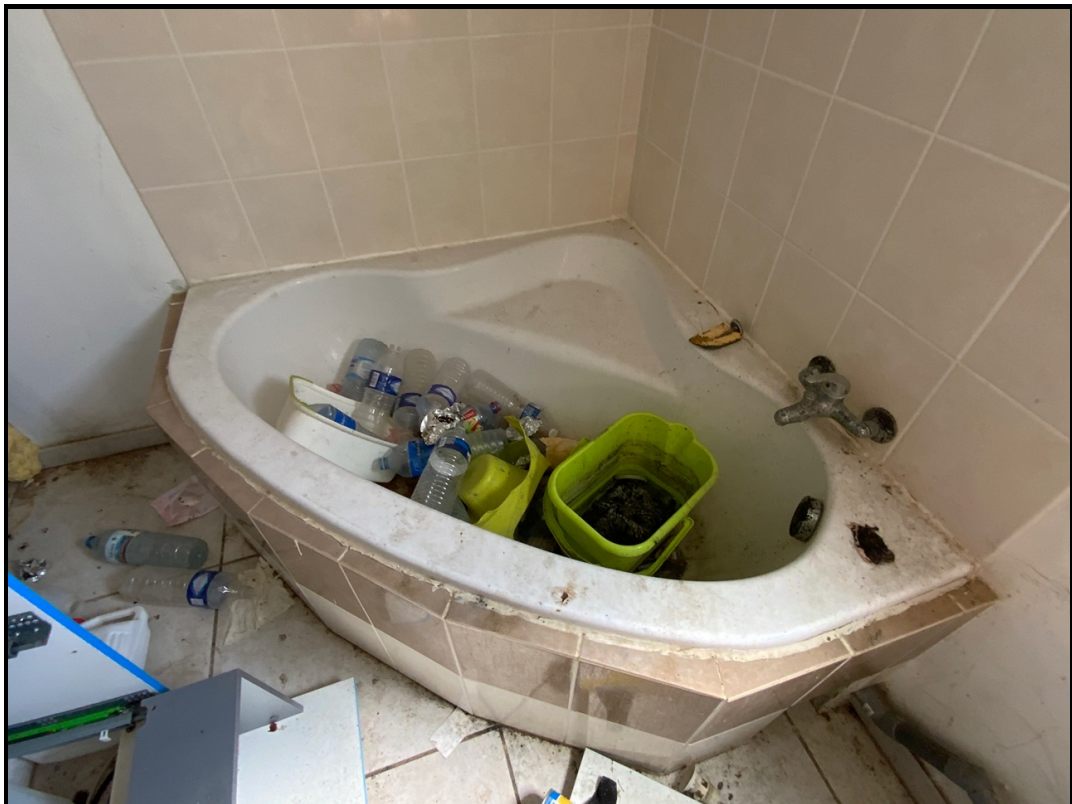
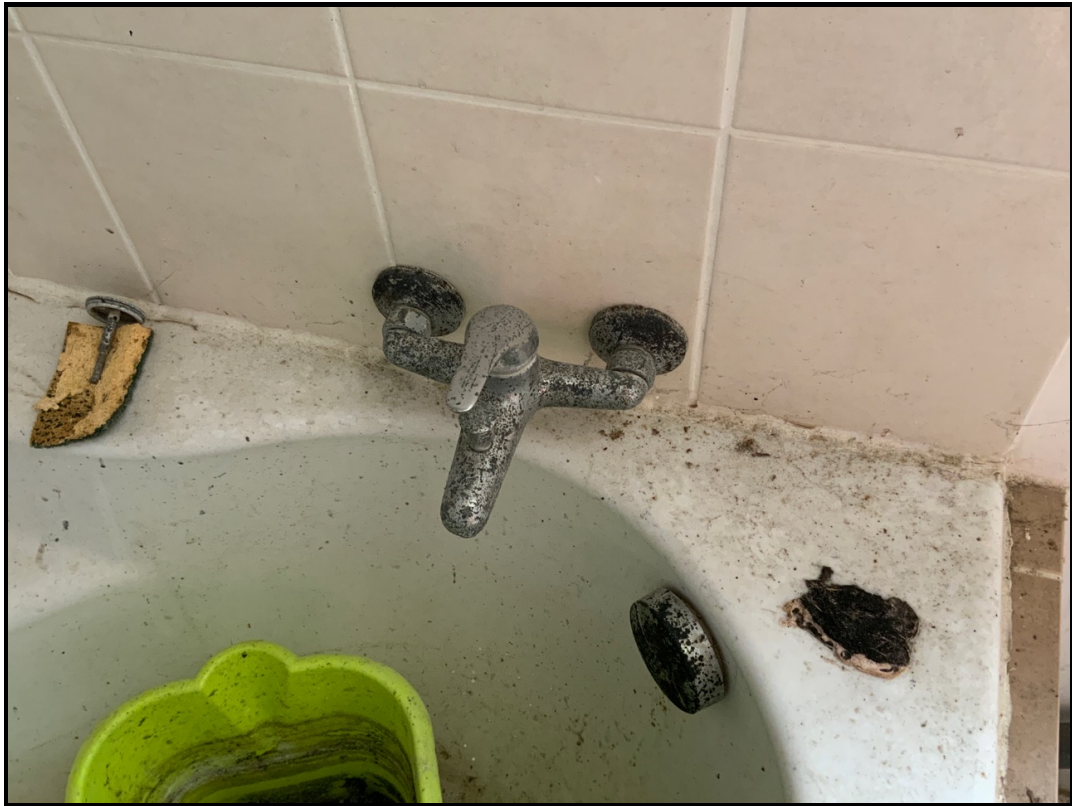
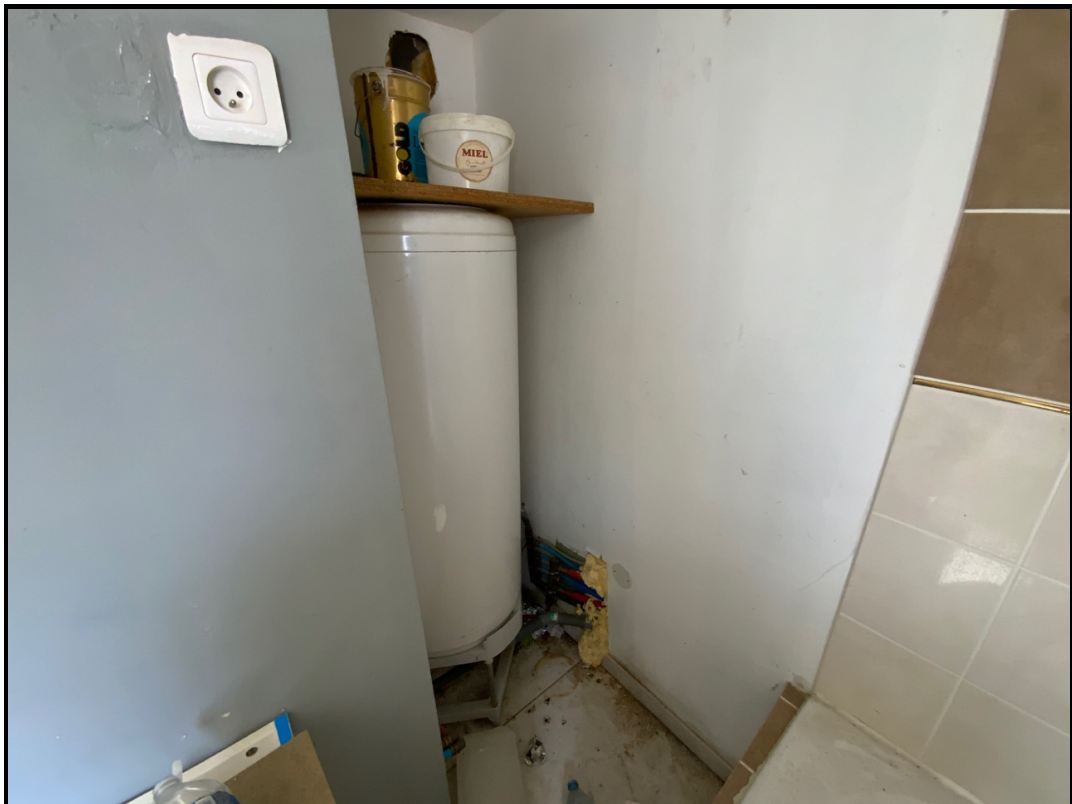
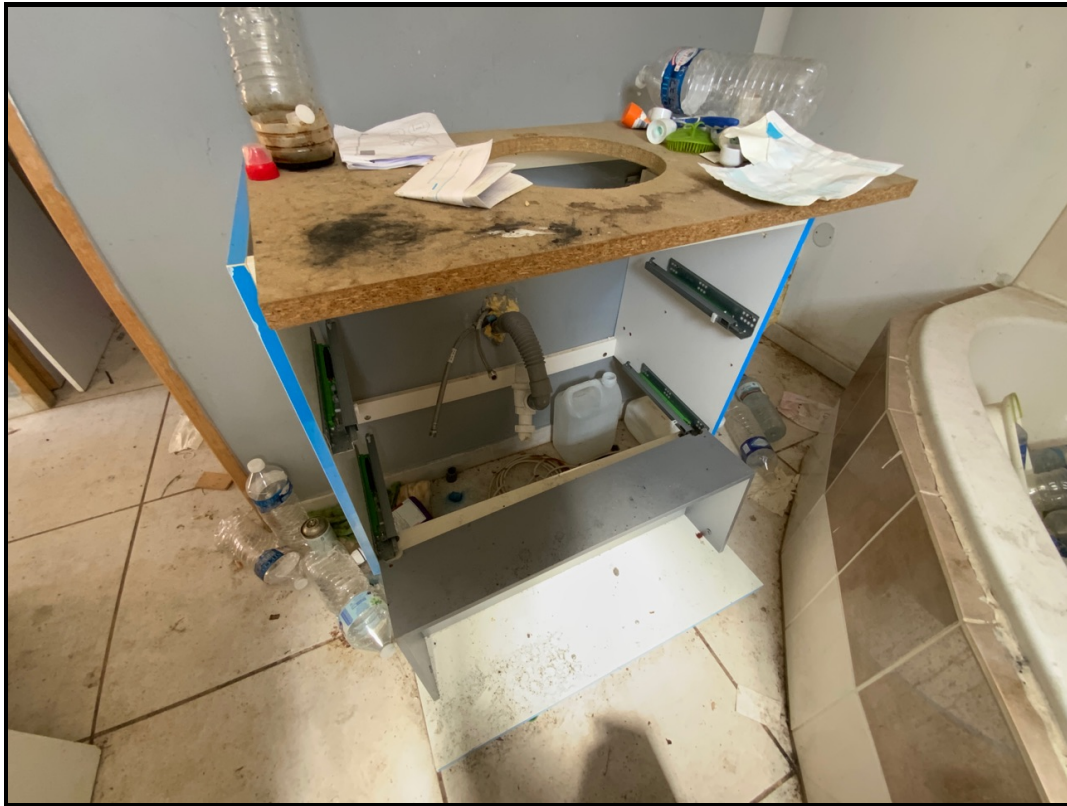
SALLE DE BAINS

Pièce en très mauvais état, sale,

Elle est équipée d'une baignoire en acrylique blanche avec robinet mitigeur oxydé, un WC en très mauvais état d'usage dont le couvercle du réservoir est absent,
Un meuble (vasque absente) cassé.
Robinet et tuyau d'évacuation pour lave linge
Un cumulus.
