PROCES VERBAL DESCRIPTIF

Bois de Ville

Parcelle G n° 557

84230 CHATEAUNEUF DU PAPE

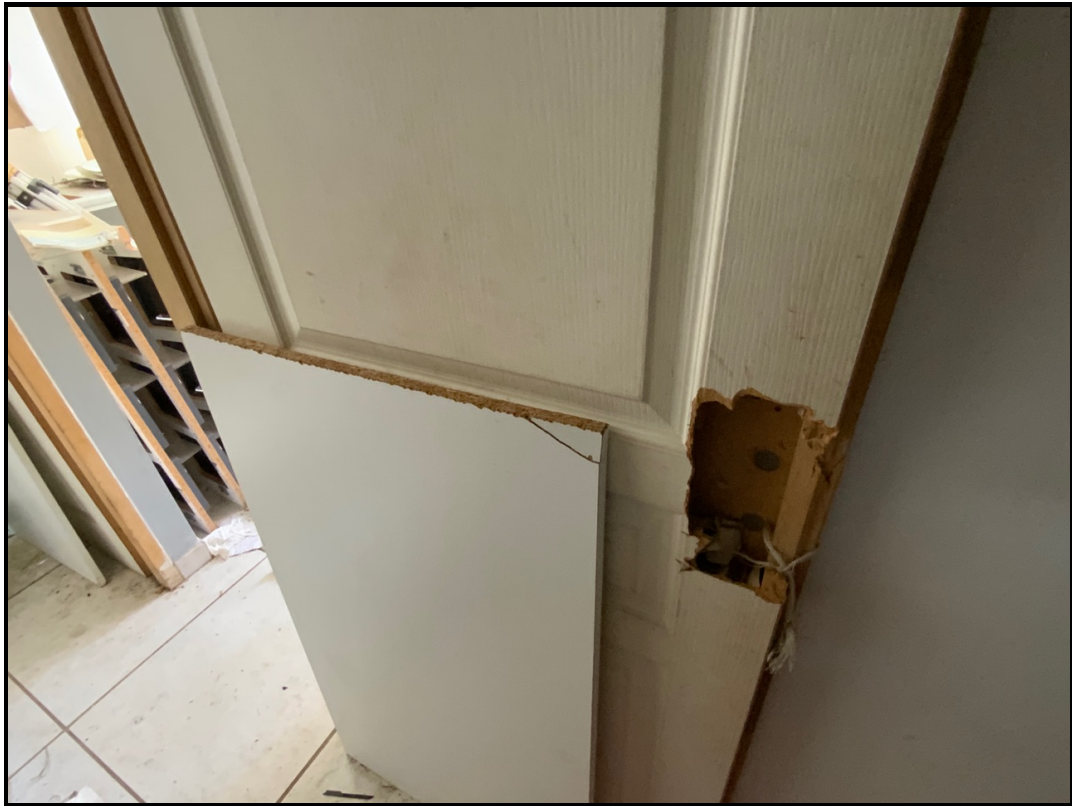
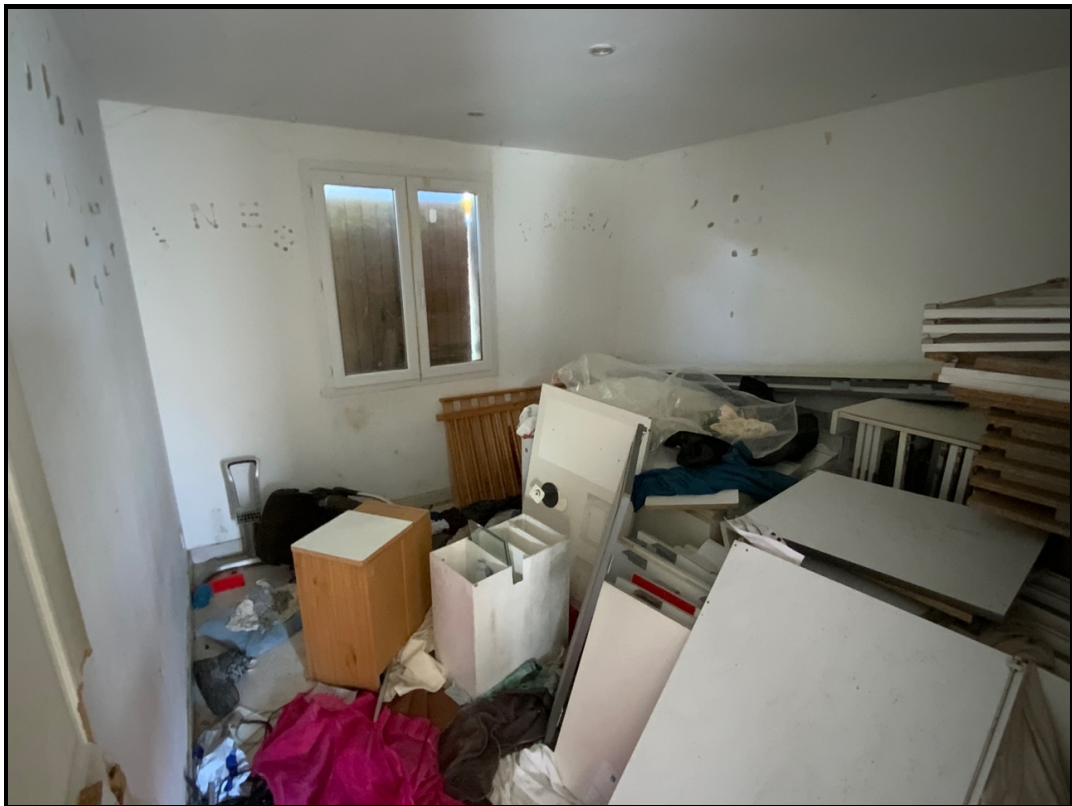
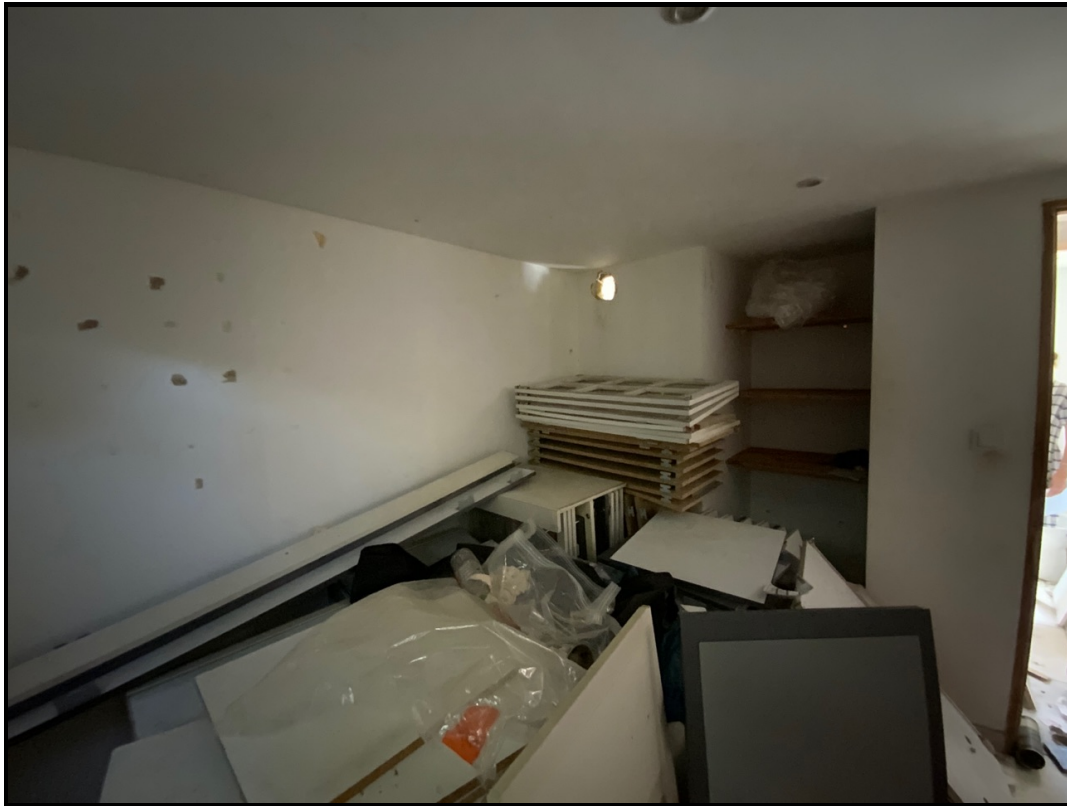
CHAMBRE

Porte isoplane cassée

Murs : blanc comportant des tâches et un trou.
