## **PROCES VERBAL DE CONSTAT**

**LE MARDI VINGT SEPTEMBRE  
DEUX MILLE VINGT DEUX  
à 15 heures 30.**

Par jugement rendu par le Tribunal Judiciaire de NIMES en date du 07 juillet 2022, il est ordonné la vente par adjudication à la barre du Tribunal Judiciaire de NIMES, du bien immobilier propriété de Madame XXX, situé sur la commune de BOUILLARGUES (30230), 23 Route de NIMES, cadastré Section AB n° 141 pour 00ha 02a 88ca.

23 Route de Nîmes

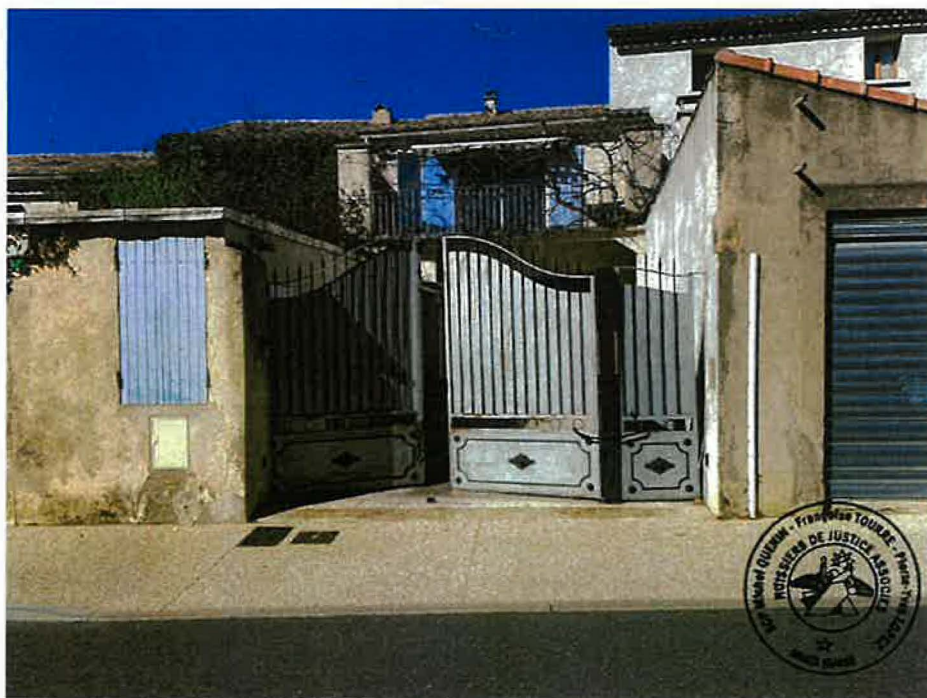
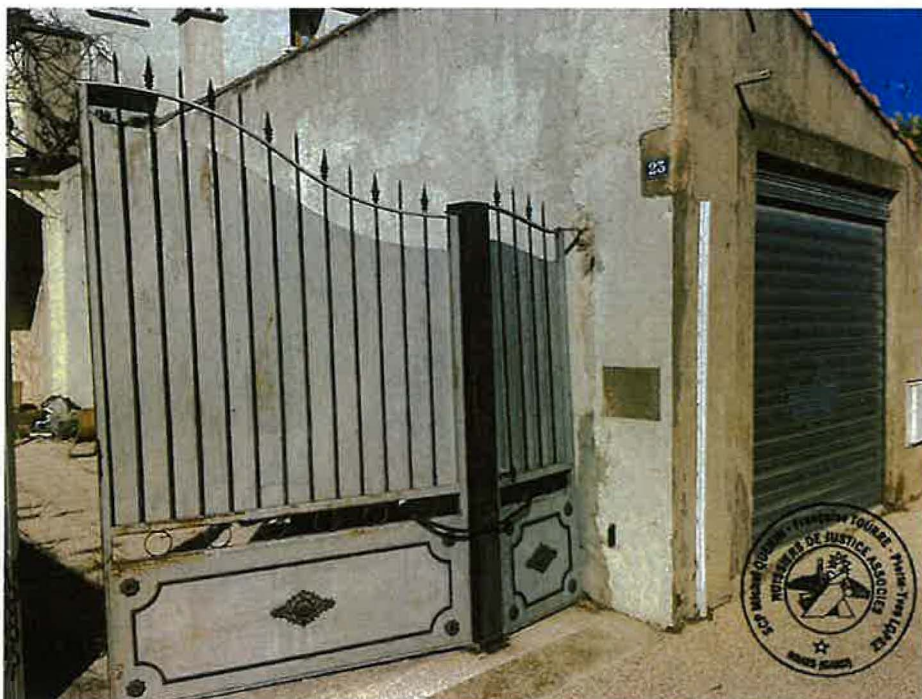
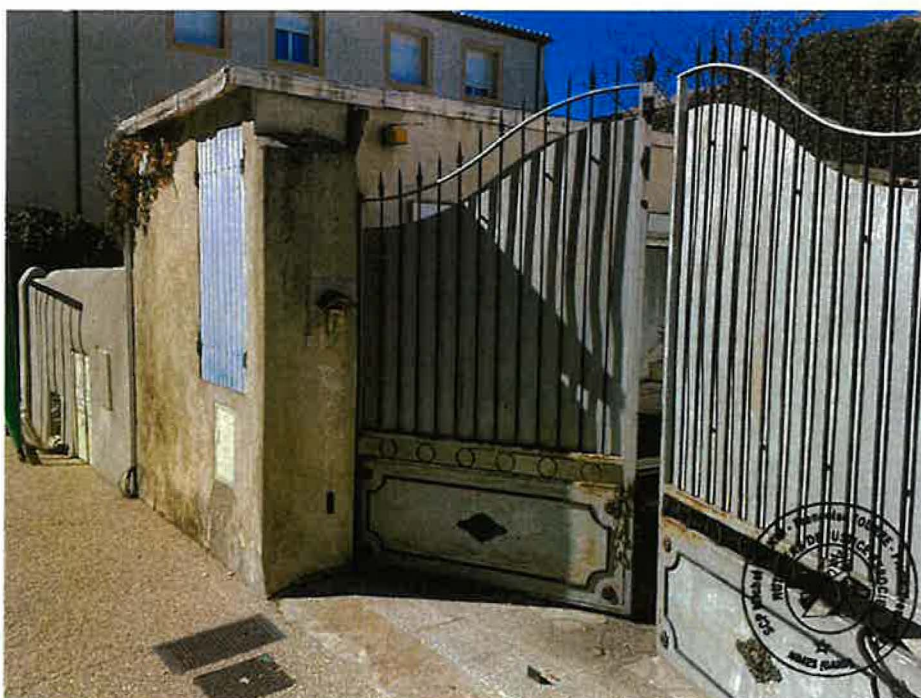
L'immeuble s'élève d'un étage sur rez-de-chaussée avec un portail double battant métallique et portillon en très mauvais état.

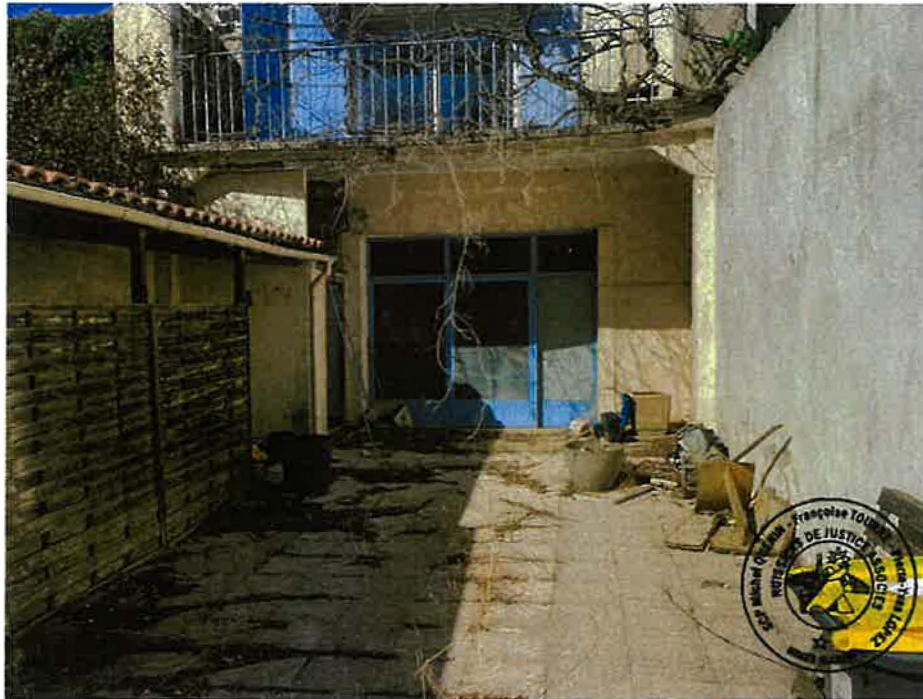
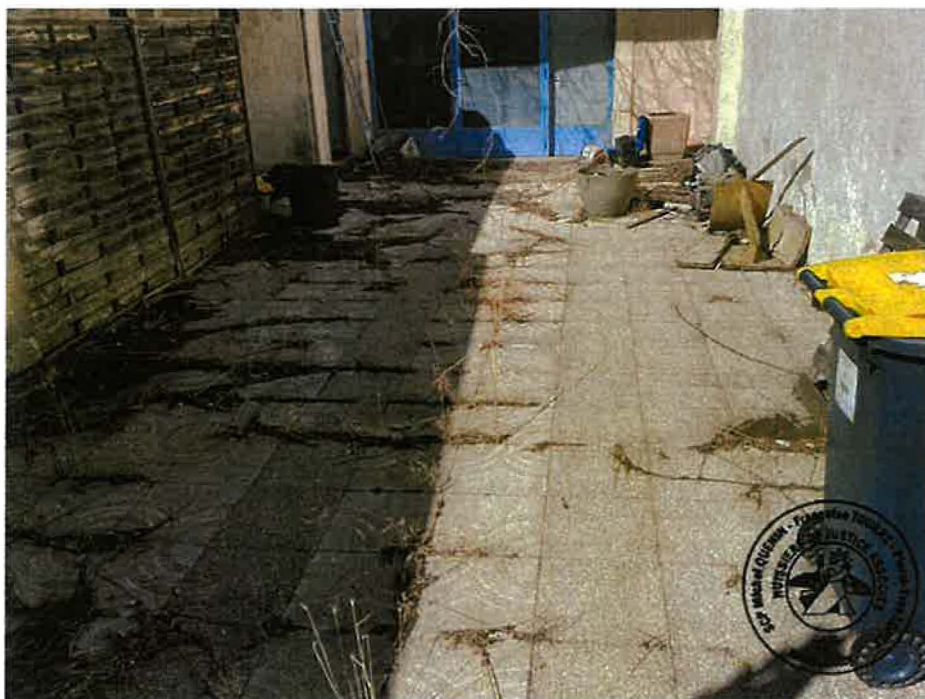
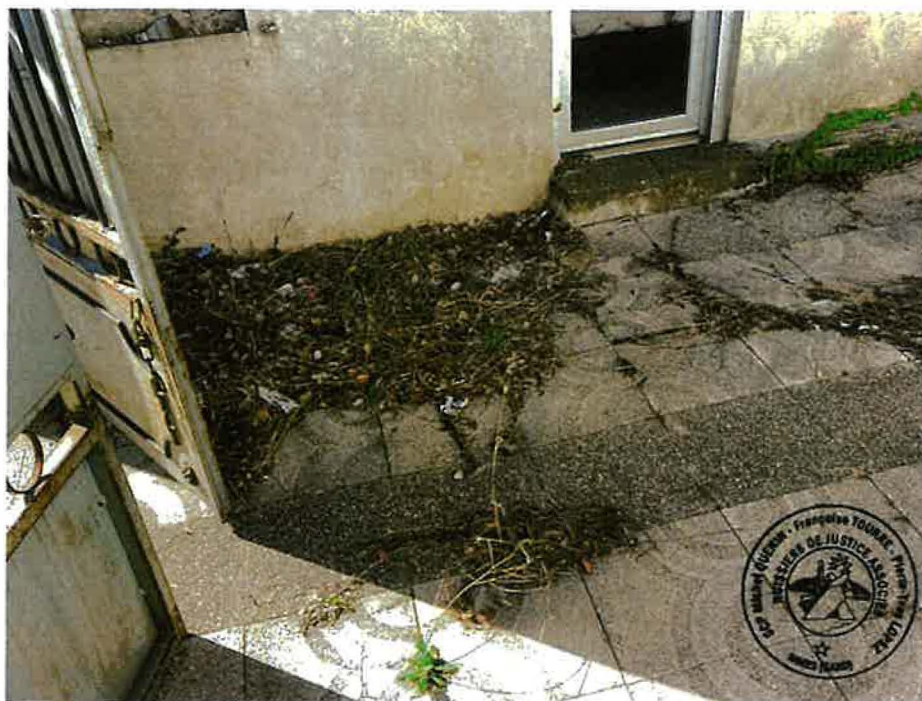
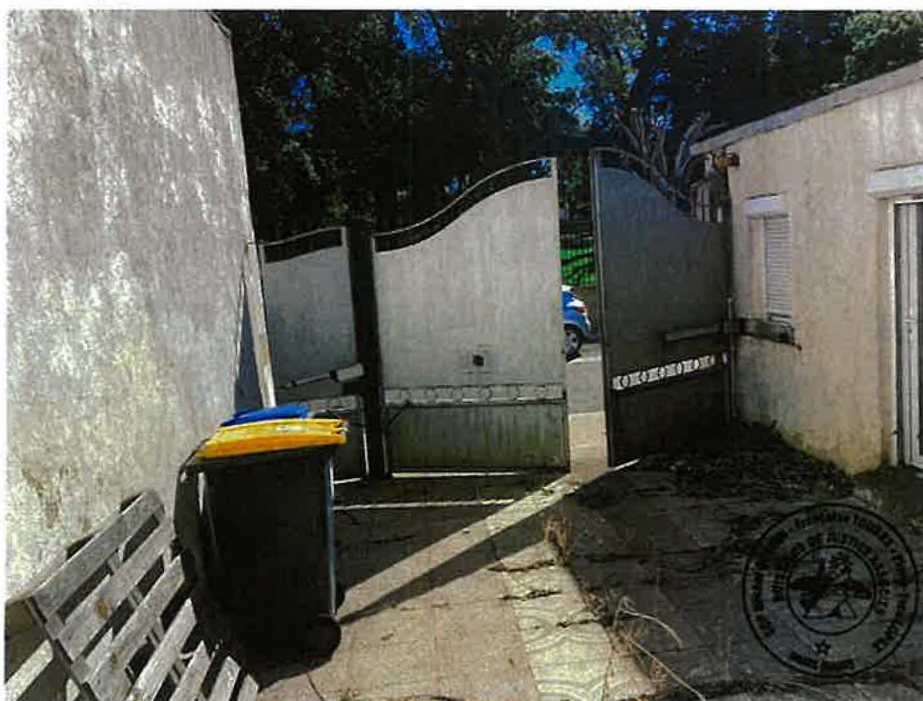
Le sol est constitué de dalles d'extérieures, anciennes, sans entretien.

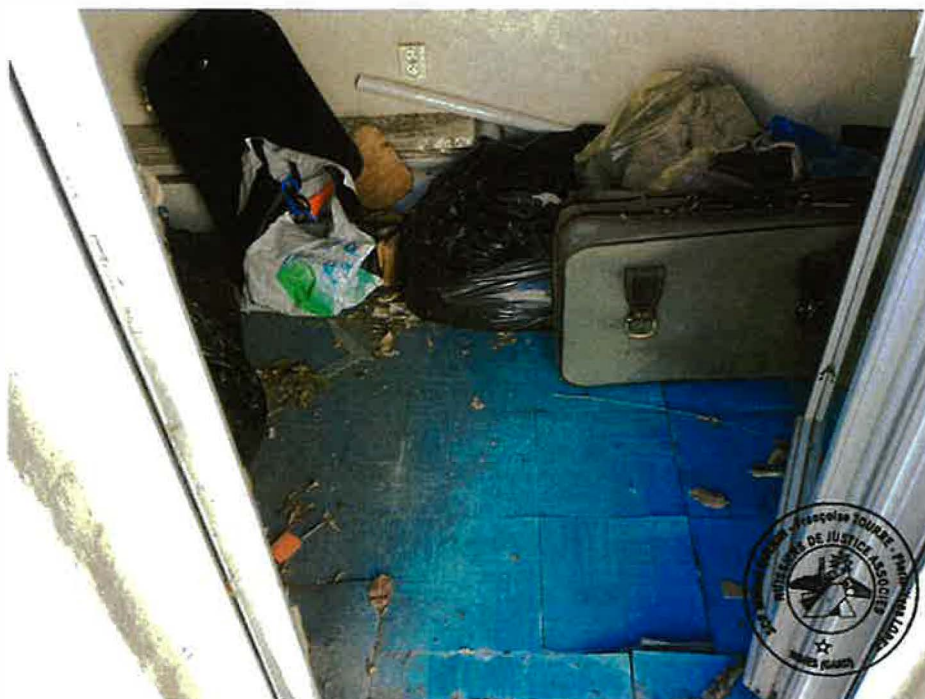
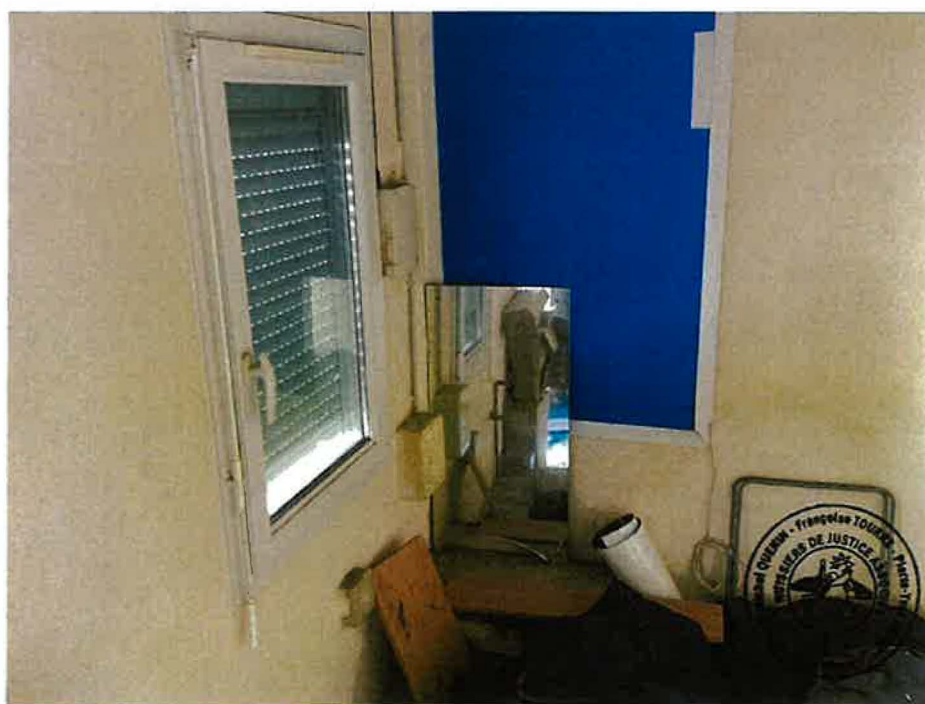
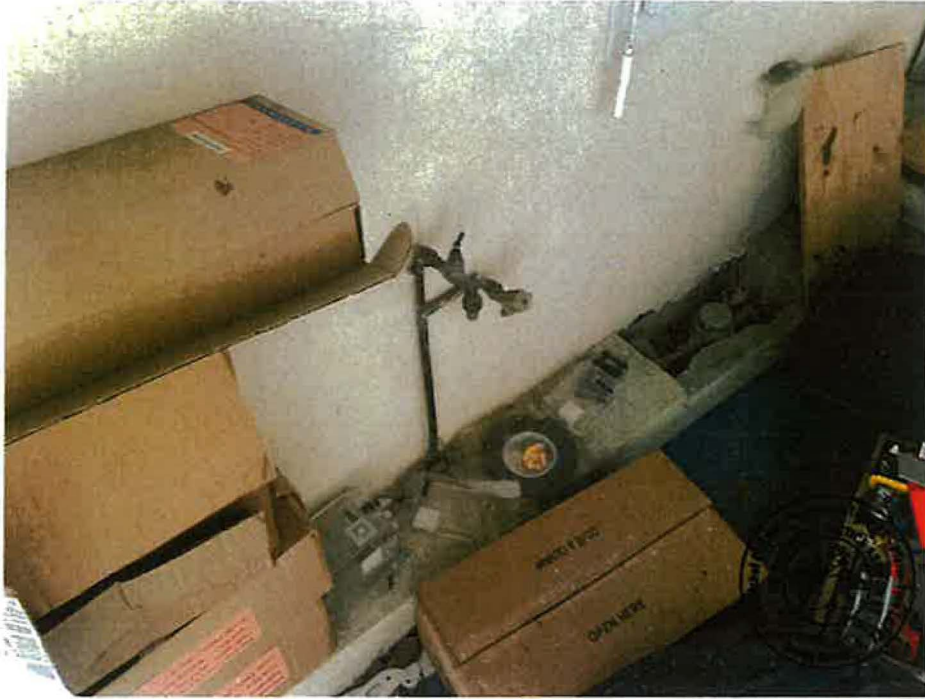
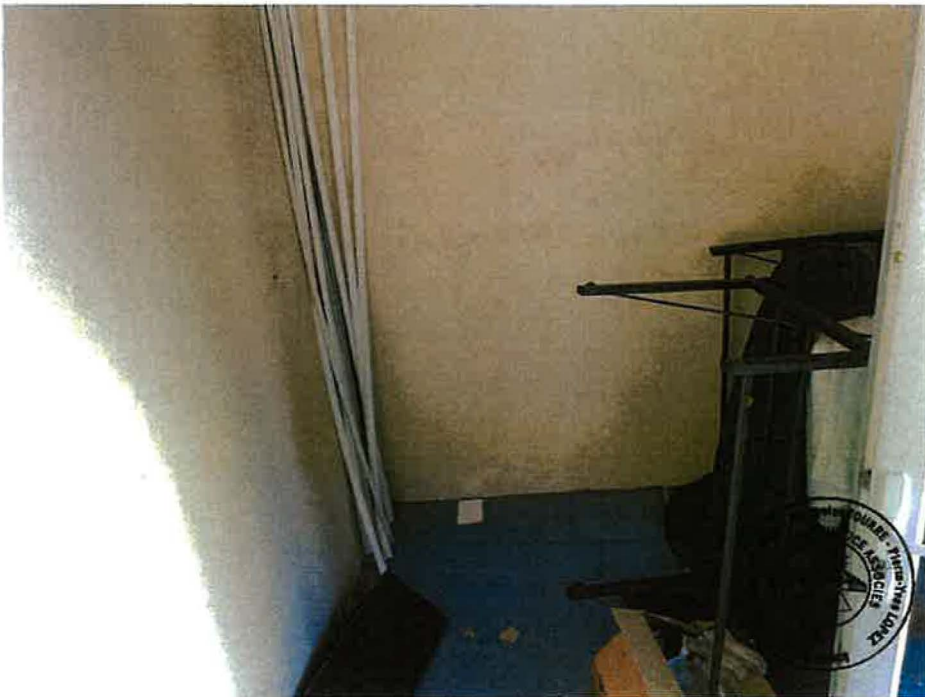
La façade est ancienne et fissurée.

Cet espace est jonché de déchets et encombré.

Le sol est couvert d'un linoléum bleu en très mauvais état.

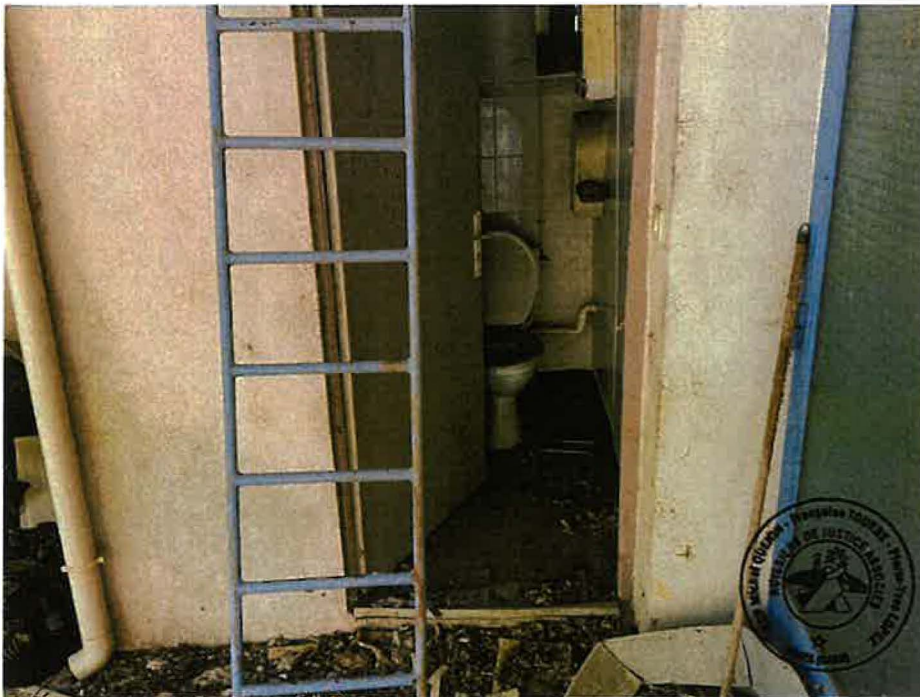
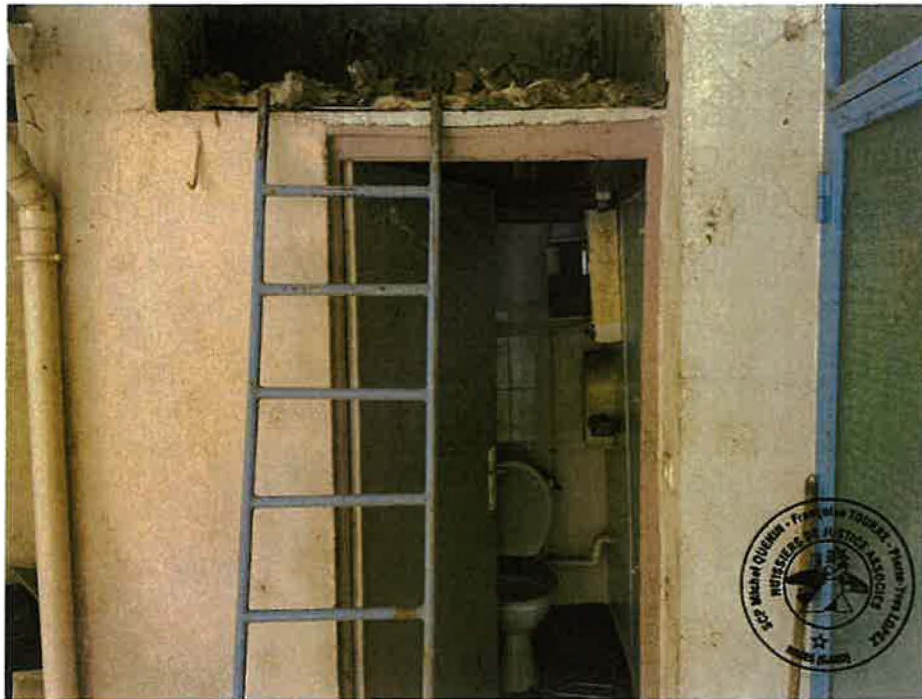
Juste après, toujours sur le côté gauche et dans la continuité, nous identifions la présence d'un sanitaire extérieur qui est en très mauvais état, très sale et largement dégradé.

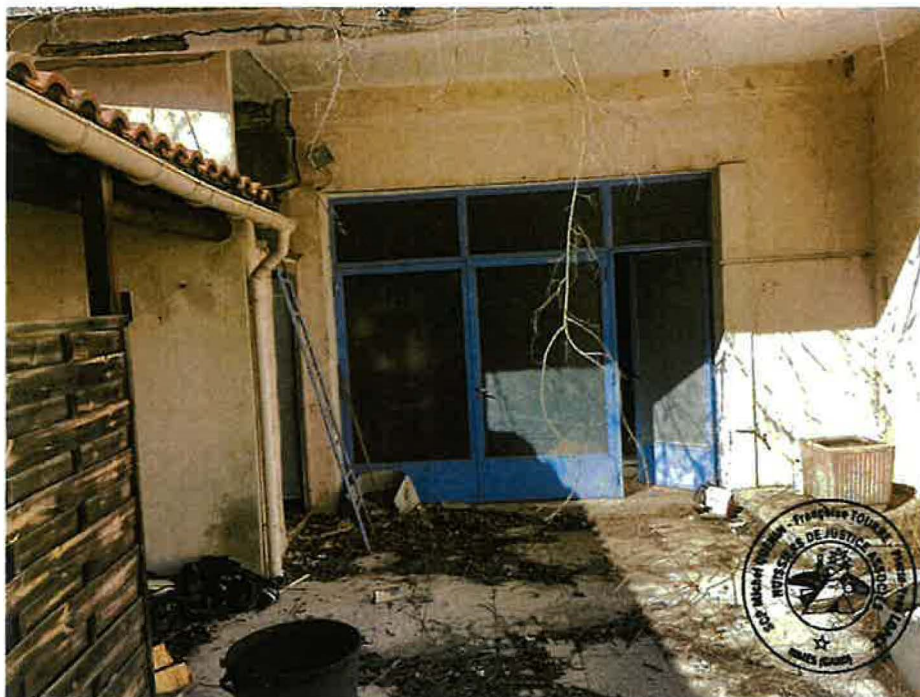
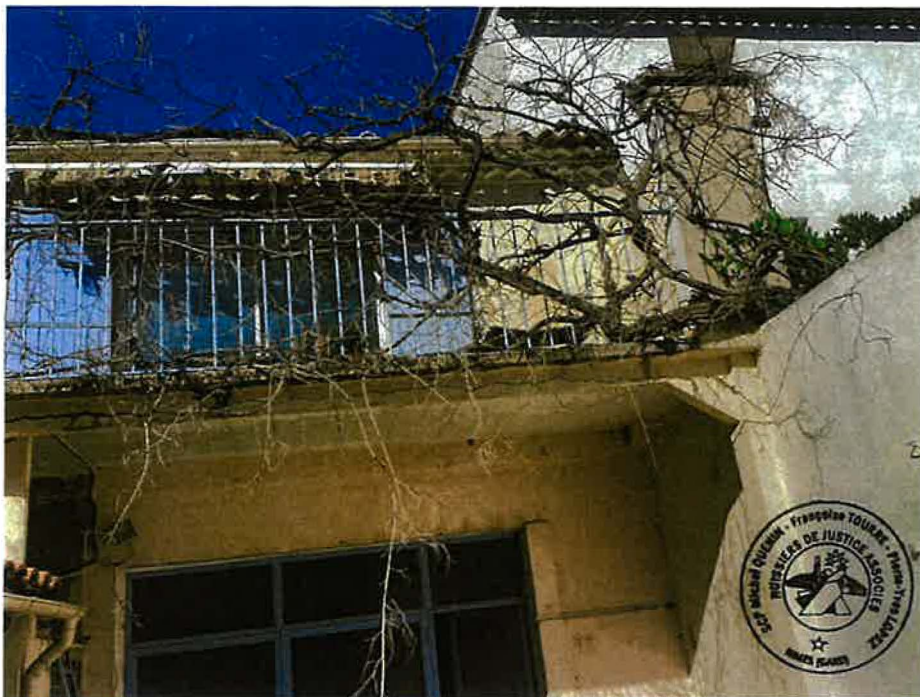
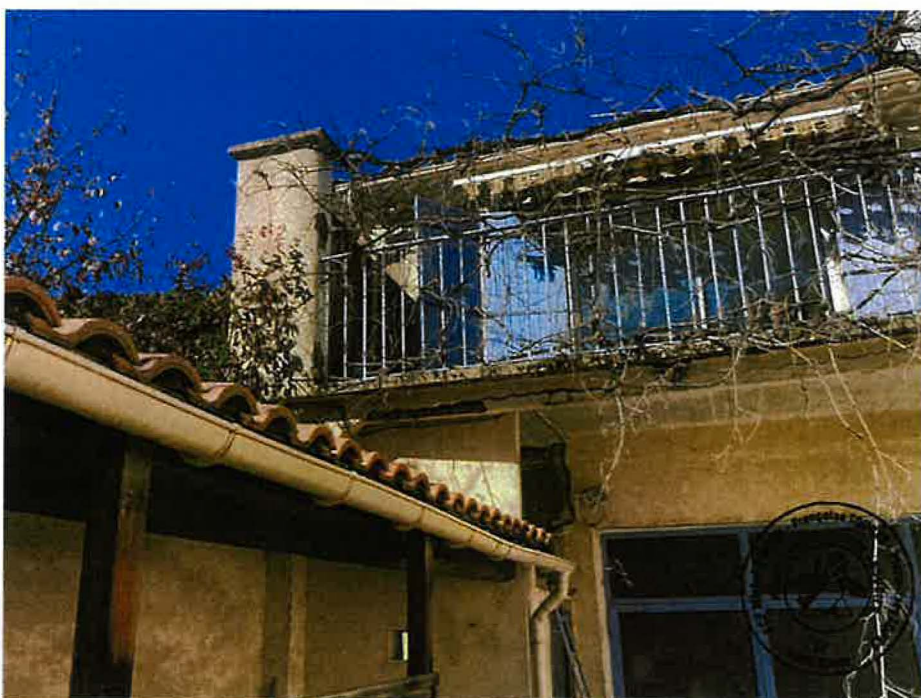
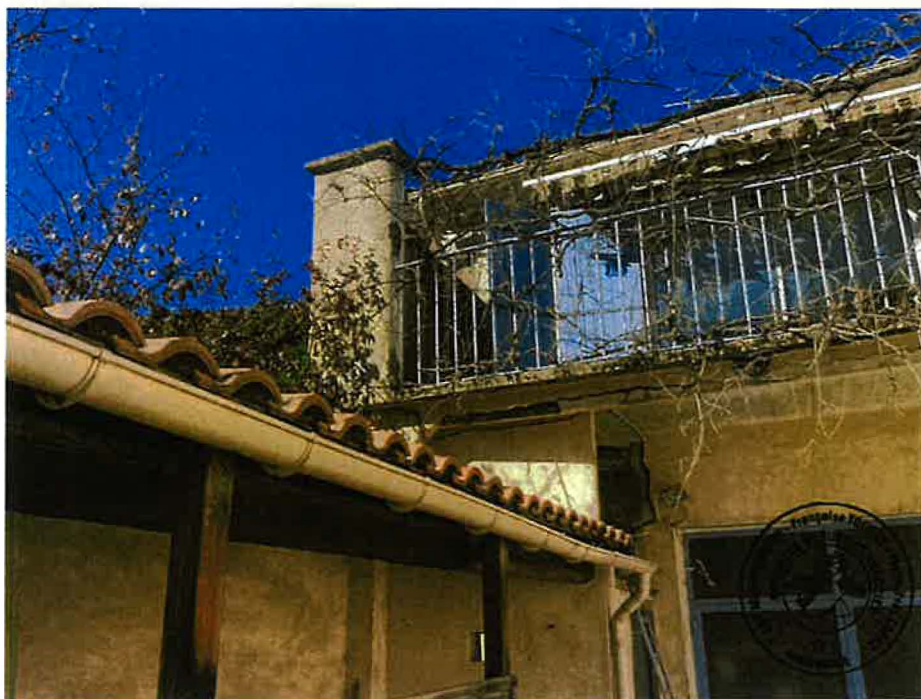
Son accès au rez-de-chaussée est permis par deux portes métalliques vitrées dont celle du milieu est affectée d'un éclat.

À l'étage de l'immeuble, une terrasse extérieure donne sur l'entrée de la propriété : nous notons des dégradations au niveau de la maçonnerie du plancher de la terrasse et notamment une lézarde.

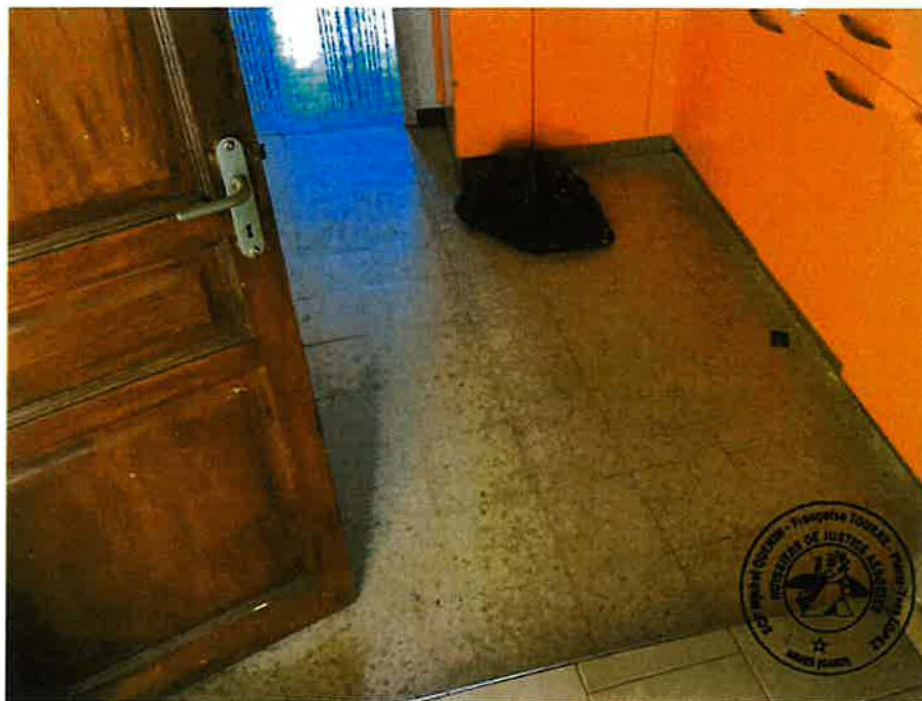
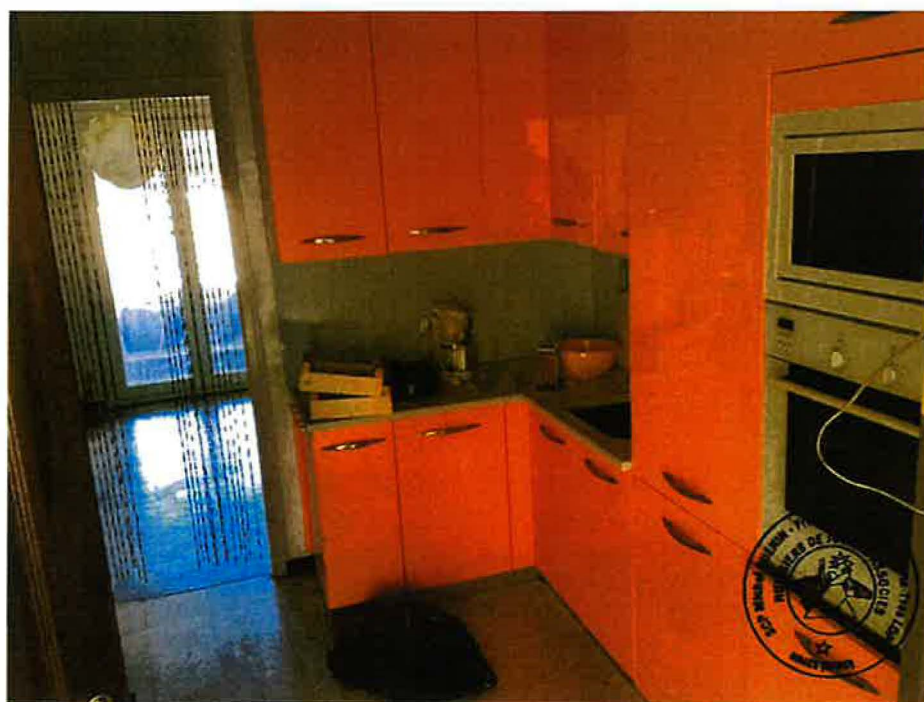
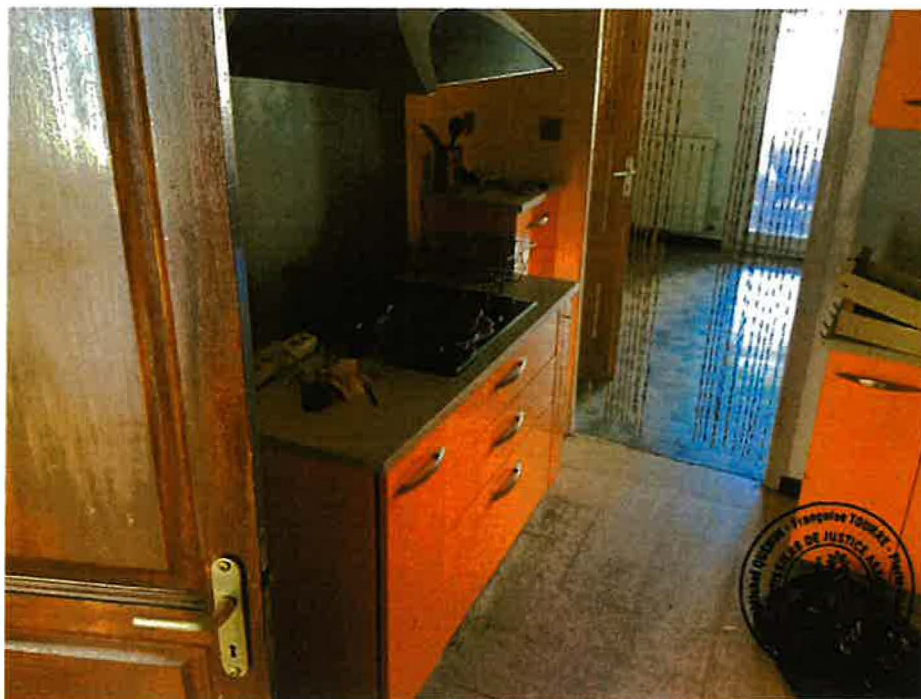
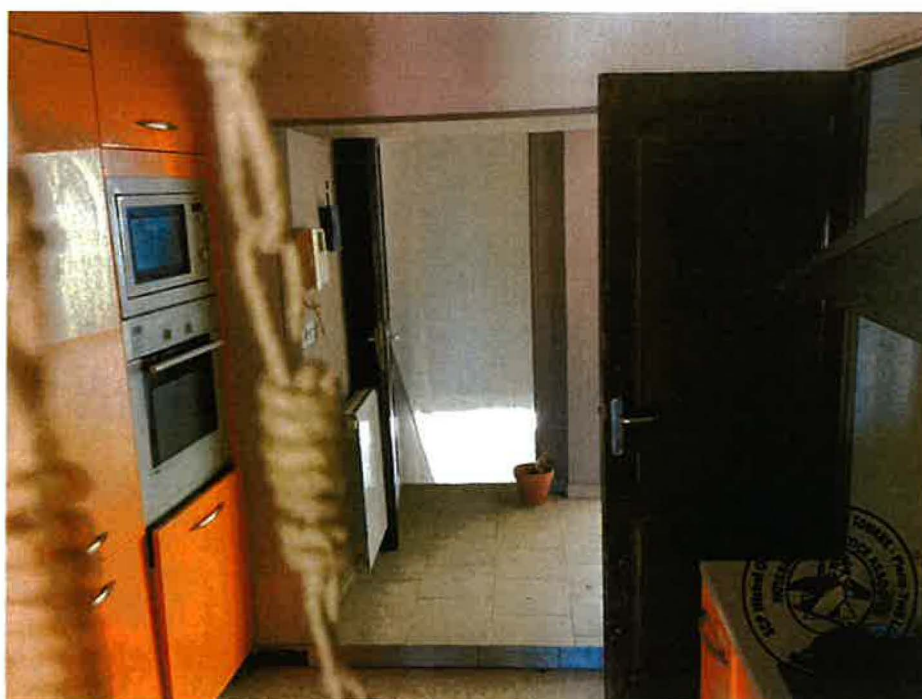
Le sol est recouvert de carreaux de carrelage, anciens, vétustes et sales.

Les murs sont anciens et sales.

Le plafond est blanchi et sale.

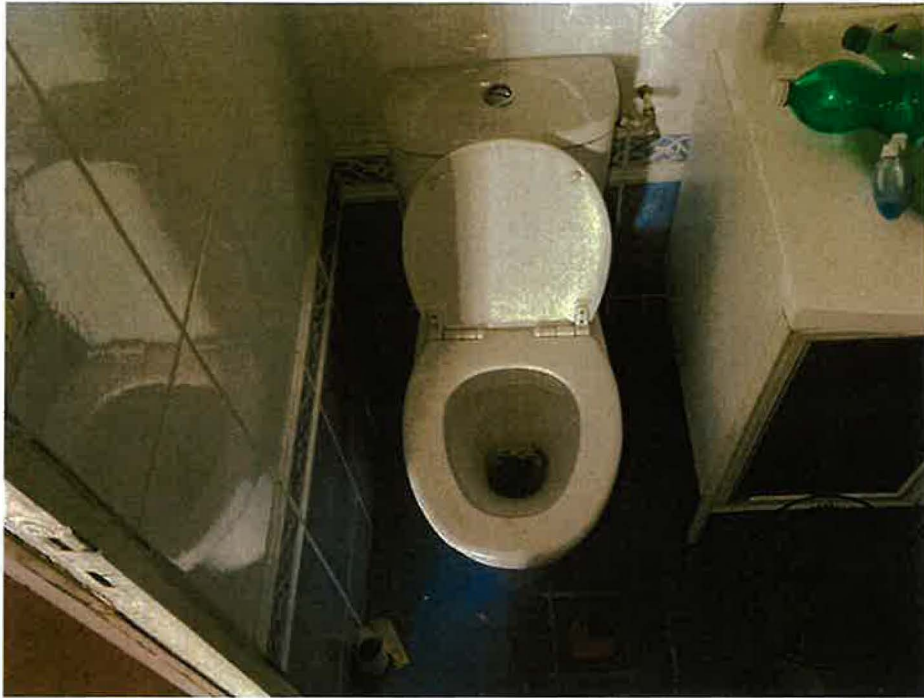
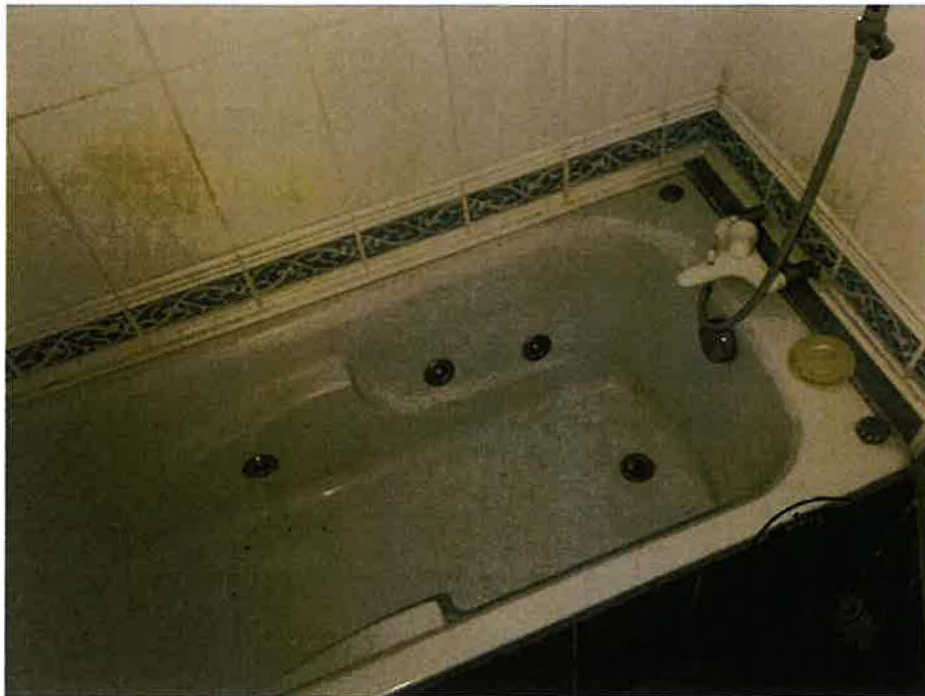
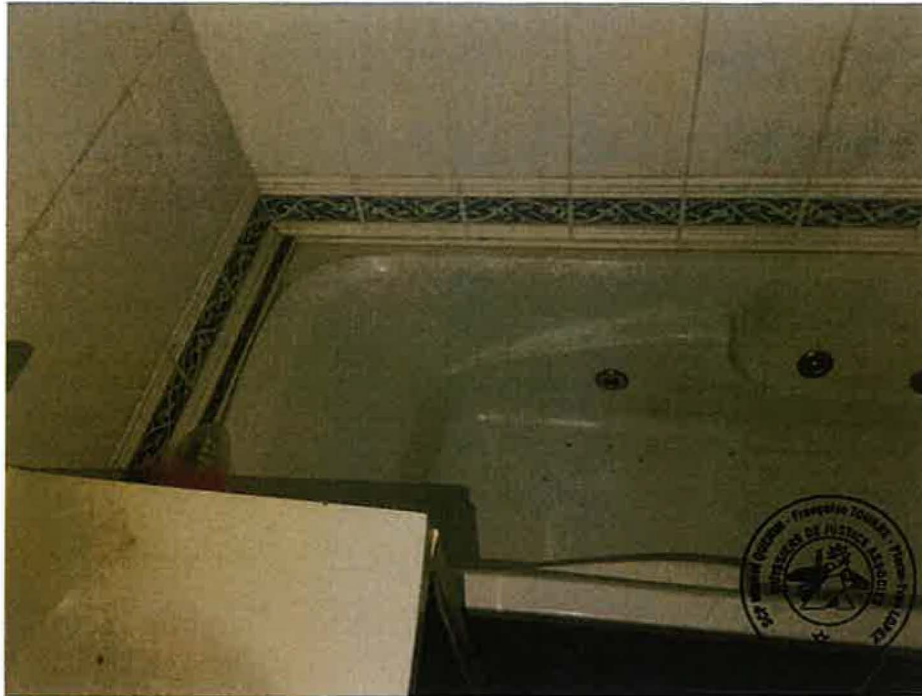
Le sol du premier étage de cette pièce est recouvert d'un revêtement souple de couleur bleue, ancien et vétuste.

Le fond de la cuvette est très sale et vide d'eau.

Nous constatons la présence d'une baignoire située face à nous, très sale et vétuste.

La pièce est équipée d'un meuble double vasque ancien, vétuste et sale.

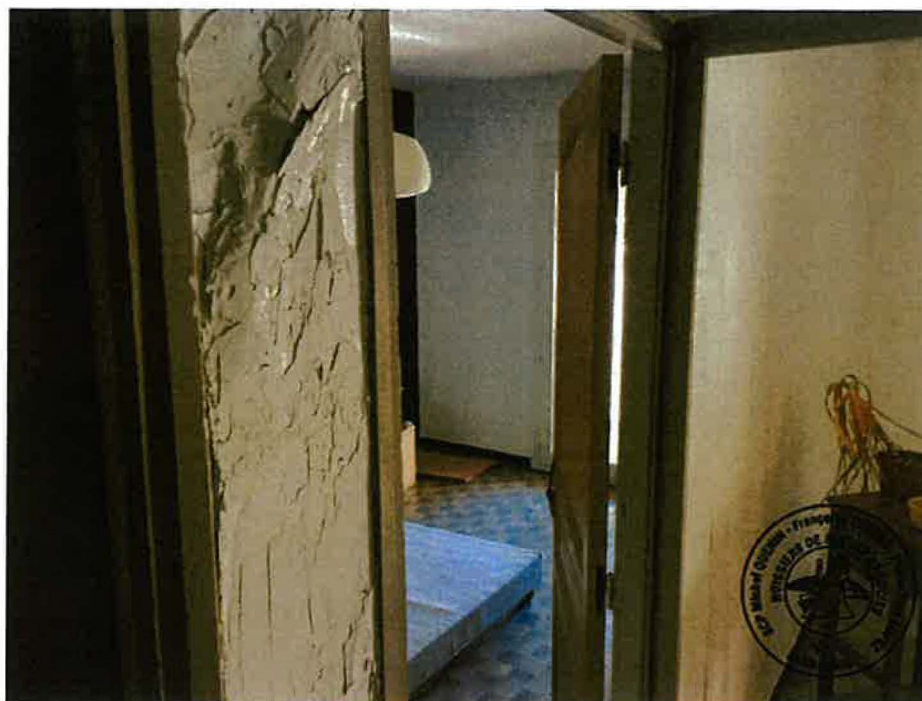
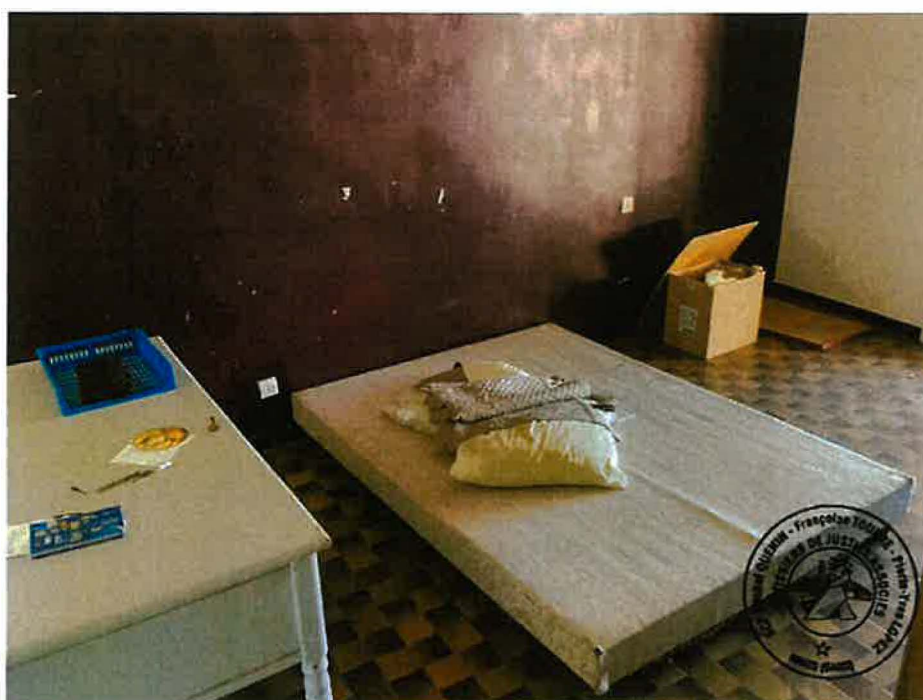
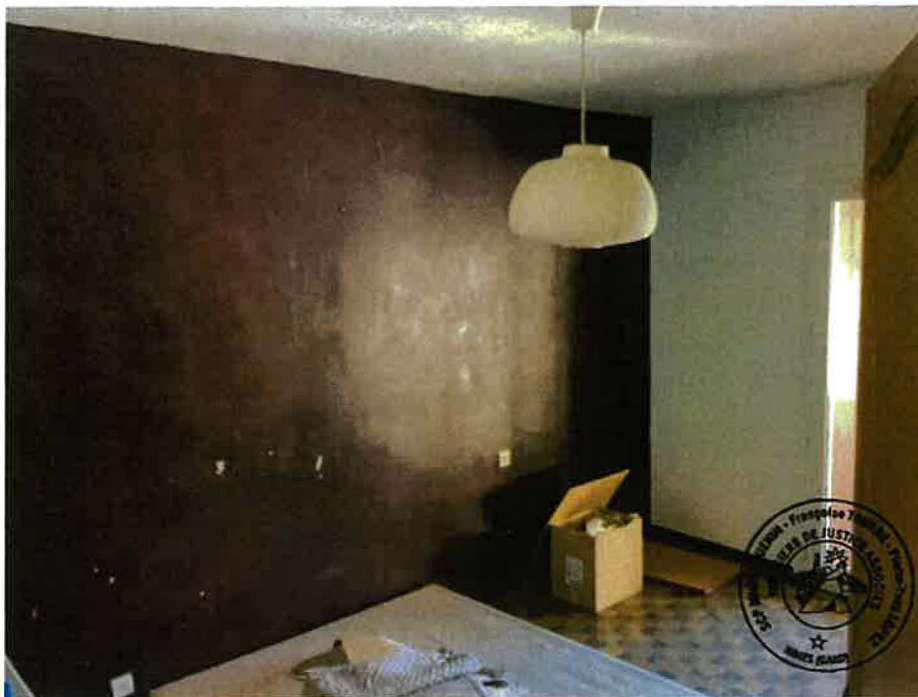
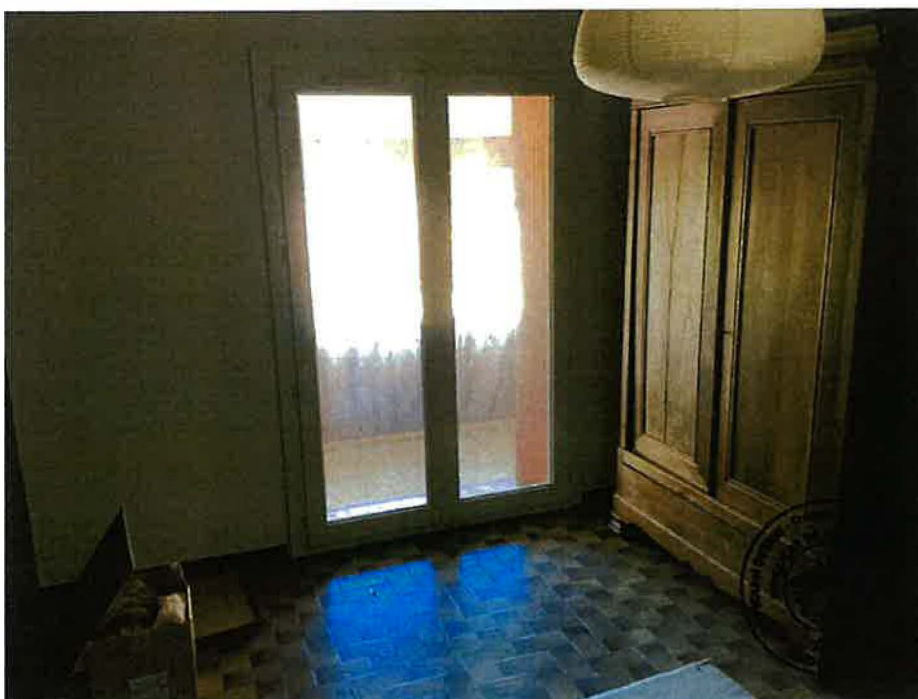
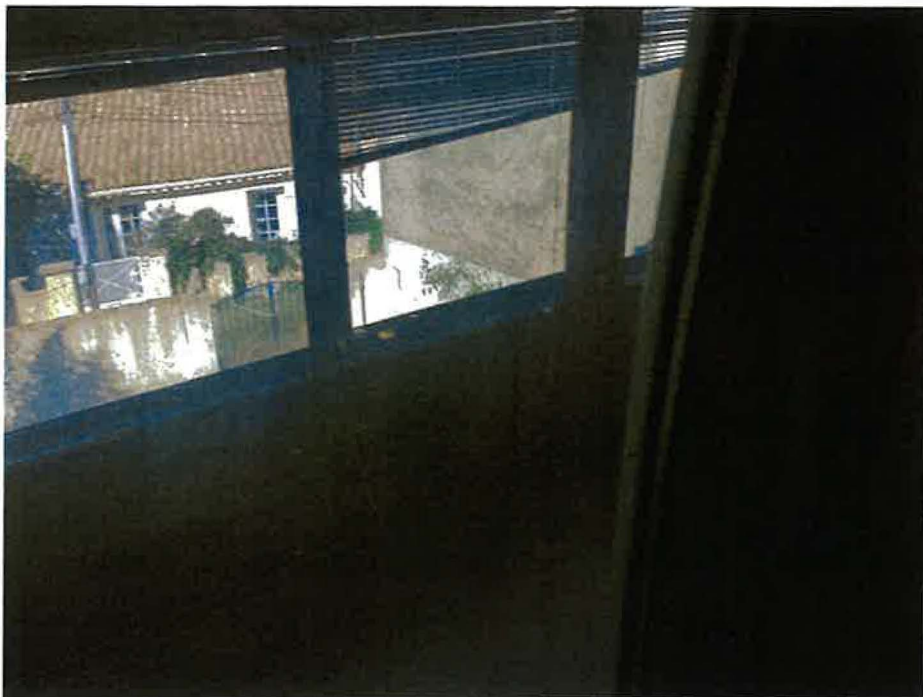
On y accède par une porte en bois démunie de poignée et de serrure.

Le sol est recouvert de petits carreaux de carrelage très sales et vétustes.

Les murs sont en partie blanchis et le mur situé face à nous, sur le côté gauche, est peint de couleur violet avec divers trous et dégradations.

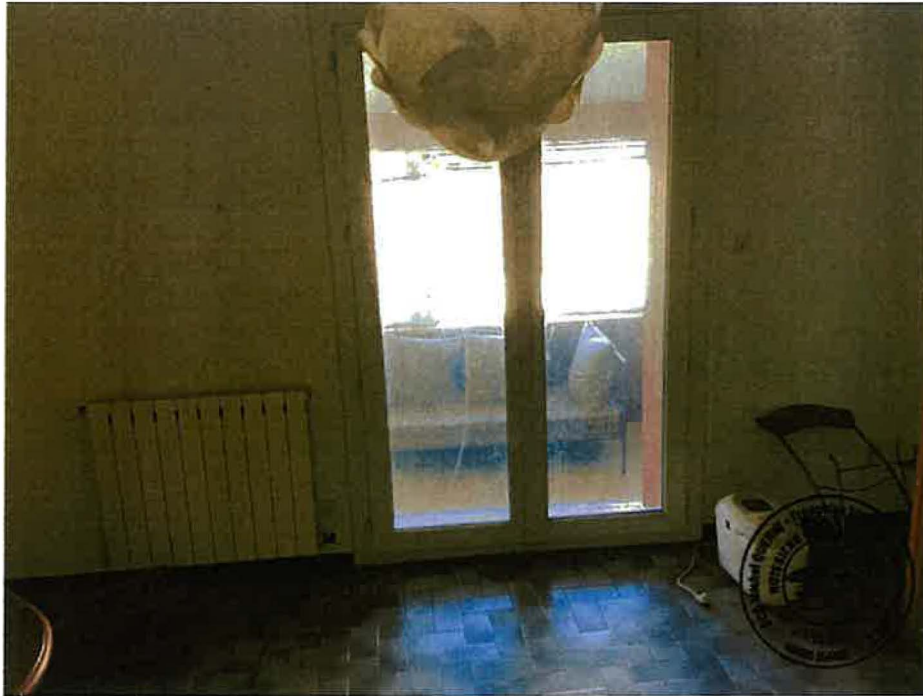
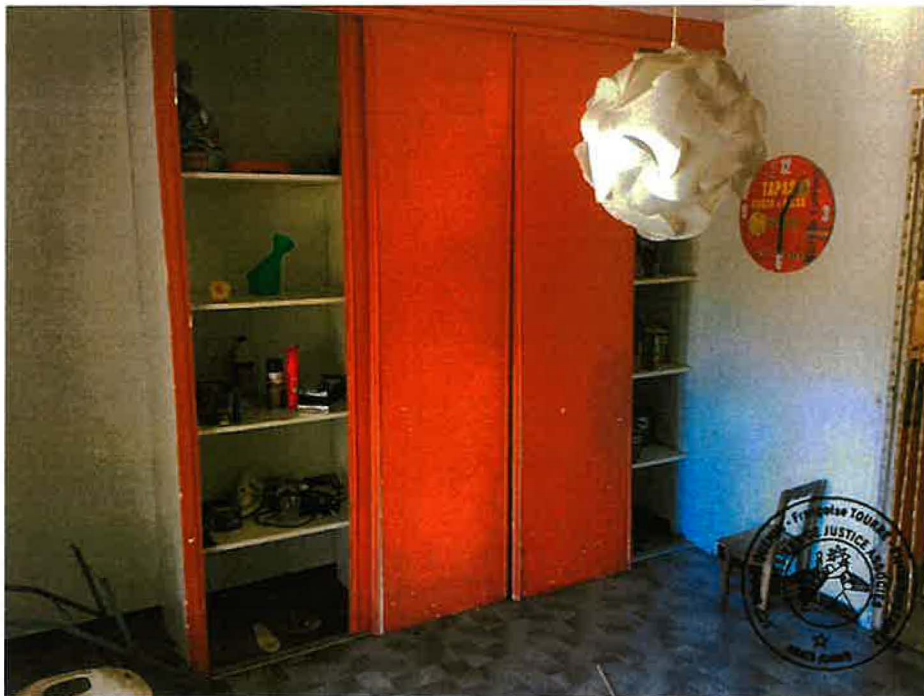
Les murs et le plafond sont blanchis, très sales, affectés de divers trous de cheville non rebouchés et diverses dégradations ainsi que des fissures.

La pièce est ajourée sur une véranda placée à l'arrière de la maison, par une porte-fenêtre double battant menuiserie blanche PVC double vitrage qui ouvre et ferme correctement : le carreau du battant de gauche est complètement éclaté.
