## **PROCES VERBAL DE CONSTAT**

**LE MARDI VINGT SEPTEMBRE  
DEUX MILLE VINGT DEUX  
à 15 heures 30.**

Par jugement rendu par le Tribunal Judiciaire de NIMES en date du 07 juillet 2022, il est ordonné la vente par adjudication à la barre du Tribunal Judiciaire de NIMES, du bien immobilier propriété de Madame XXX, situé sur la commune de BOUILLARGUES (30230), 23 Route de NIMES, cadastré Section AB n° 141 pour 00ha 02a 88ca.

23 Route de Nîmes

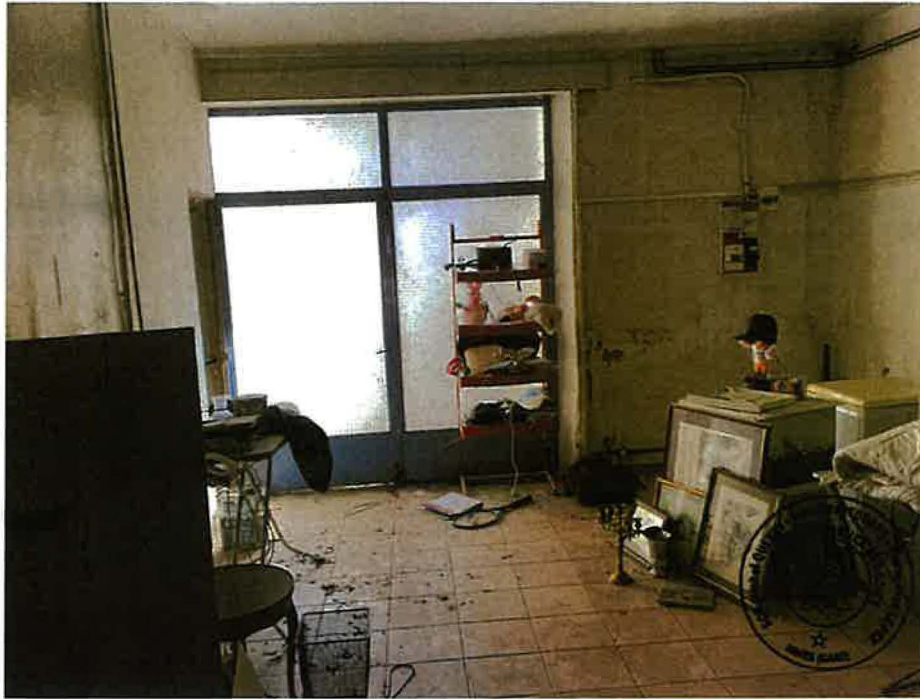
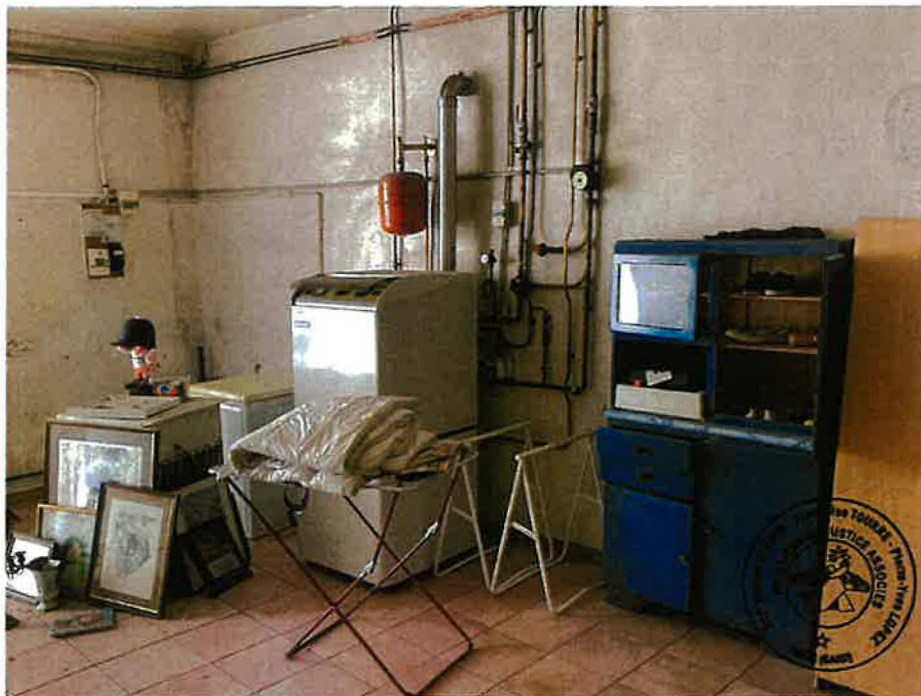
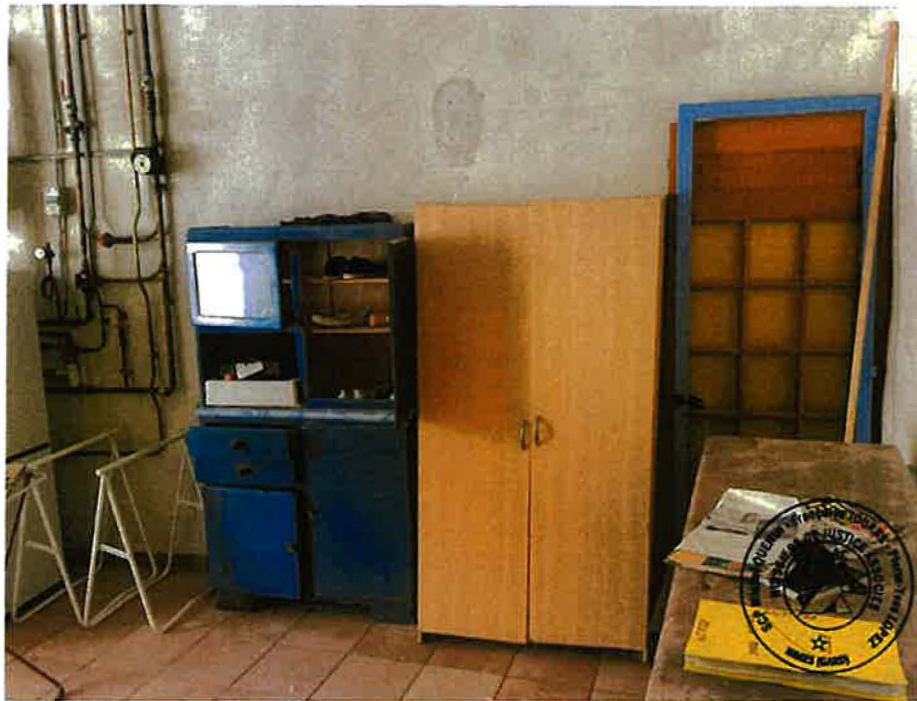
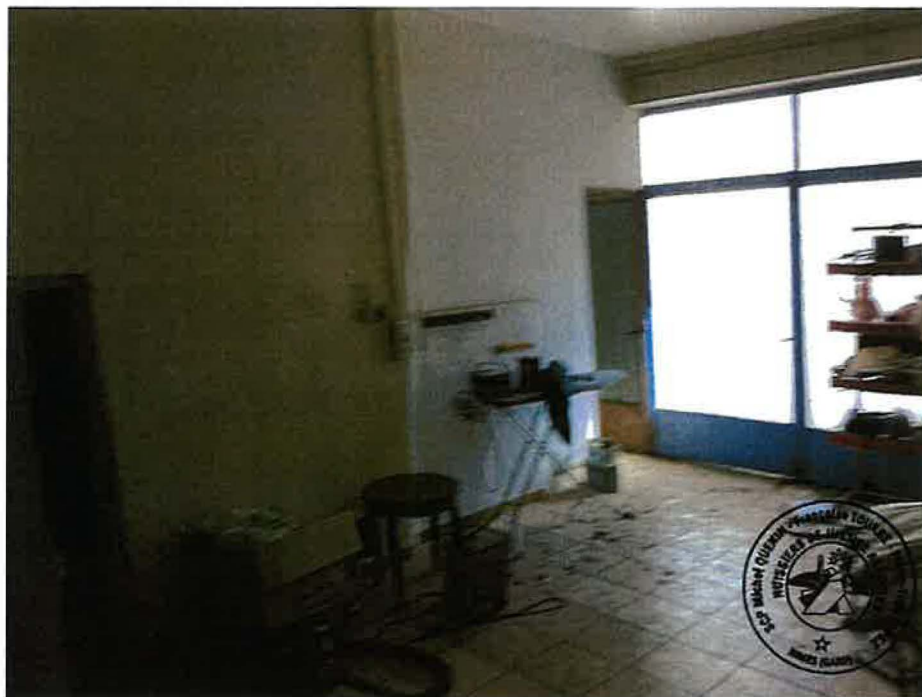
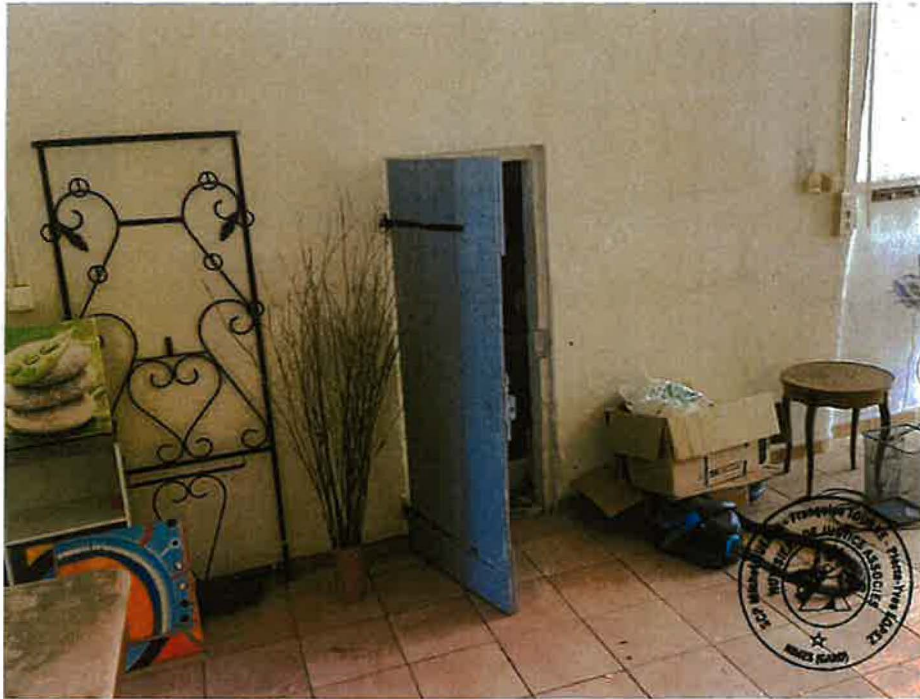
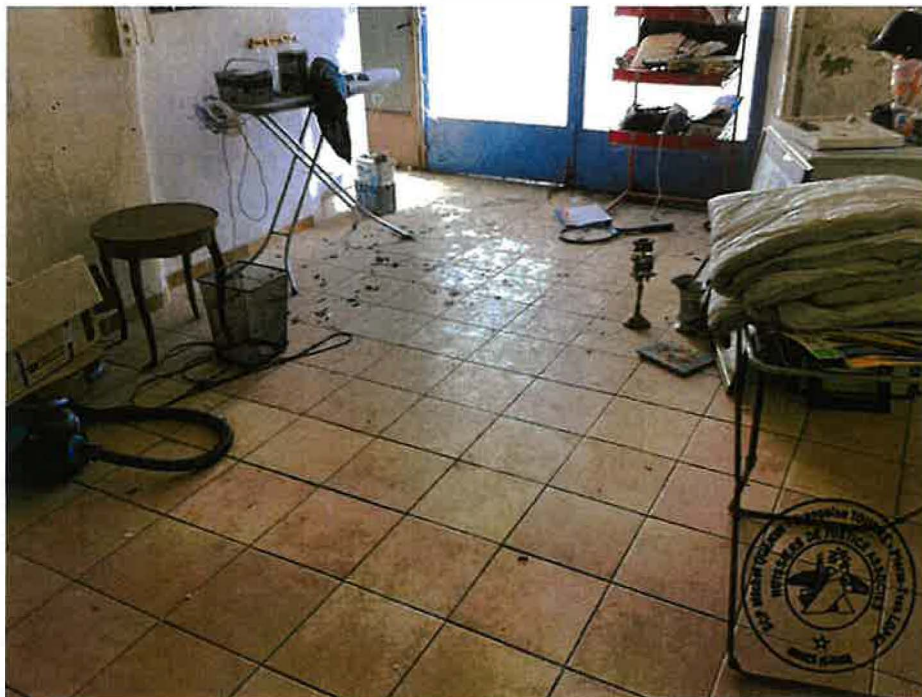
Les murs sont maçonnés et blanchis, très sales, avec diverses dégradations visibles.

Le plafond est blanchi, ancien, vétuste avec un noircissement, notamment au-dessus de la chaudière.

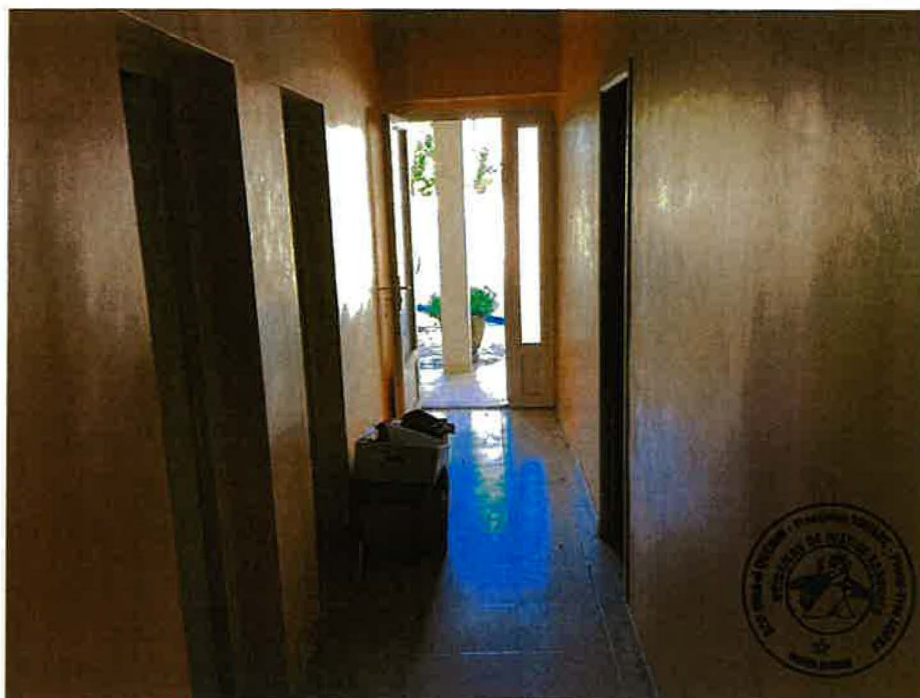
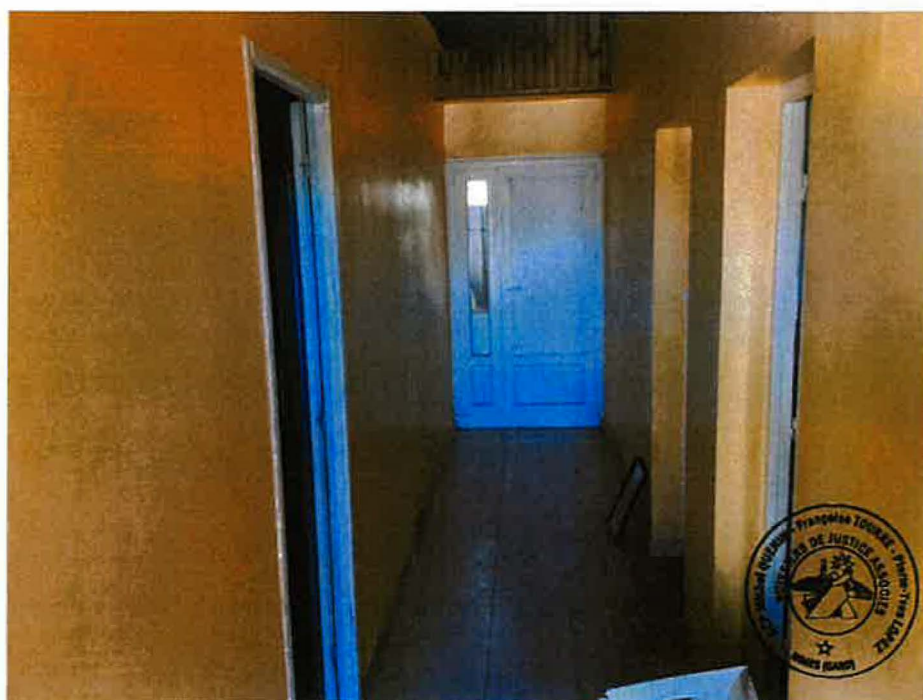
On y accède par une porte en PVC de couleur blanche qui est dégradée et en mauvais état.

Le sol du couloir est carrelé en mauvais état et très sale.

Les murs de chaque côté ainsi que le plafond sont peints de couleur orange avec diverses dégradations et salissures.

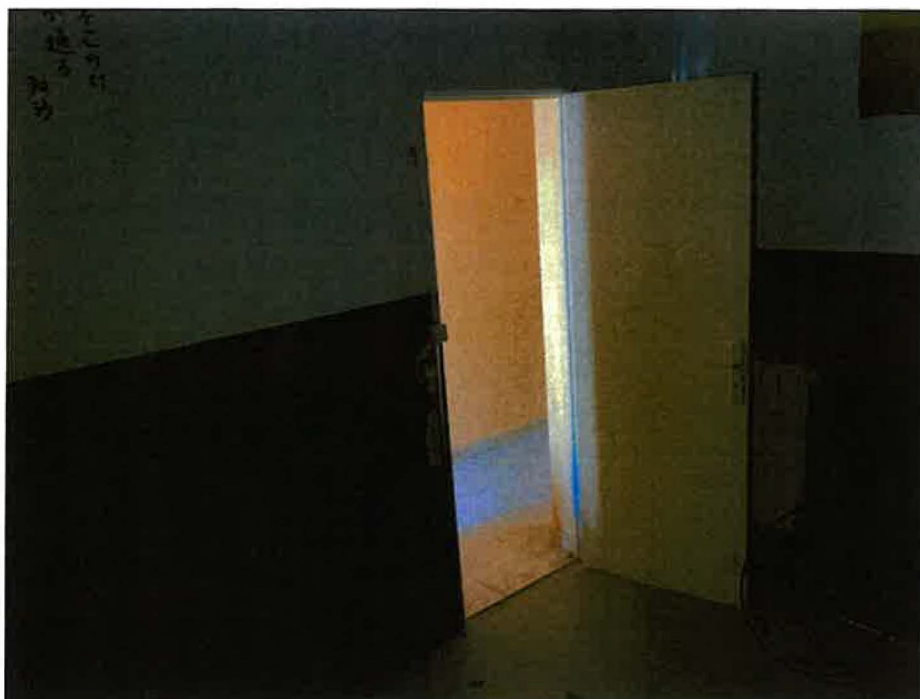
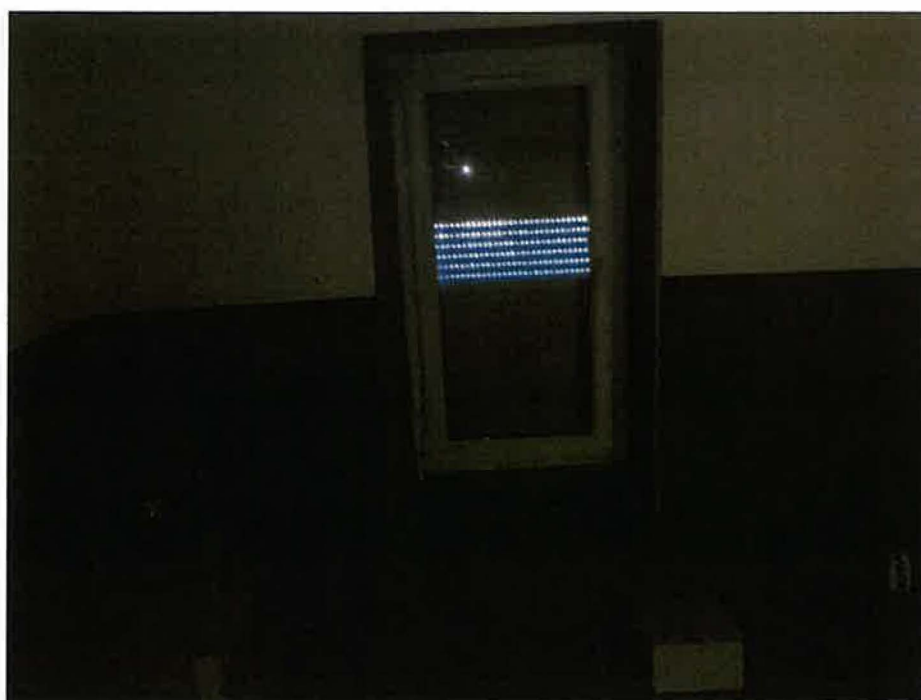
La porte est marquée de deux impacts importants et se trouvent hors service à ce jour.

Le sol est recouvert d'un revêtement souple de couleur grise, dégradé, ancien et vétuste.

Les murs sont peints comme dans la pièce précédente à savoir violet en partie basse avec une frise horizontale de couleur noir et blanc en partie haute avec de nombreux trous et dégradations visibles.

La maçonnerie est dégradée au niveau du cadre de la porte, sur le côté gauche.

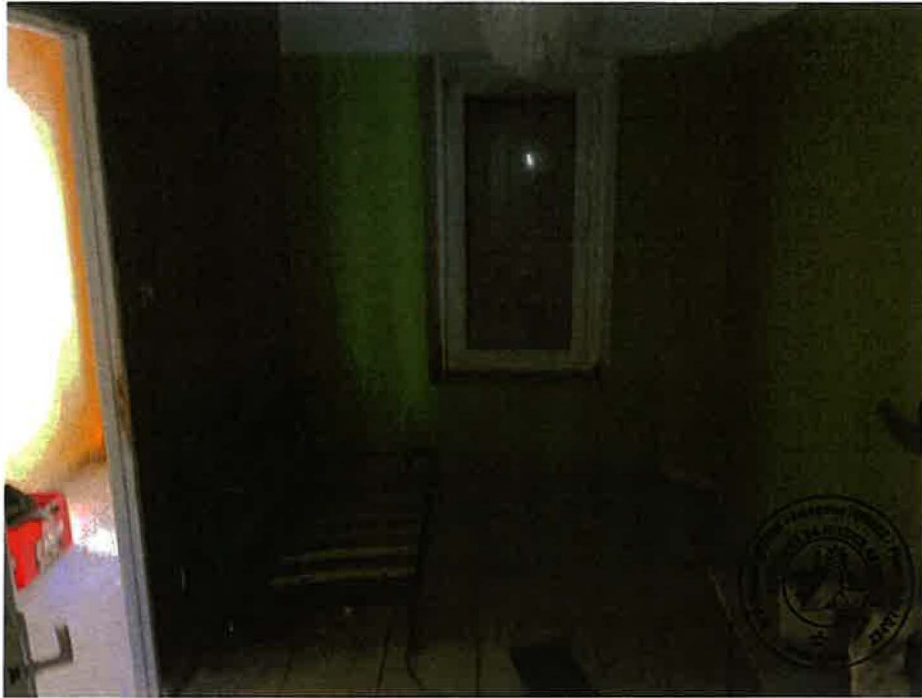
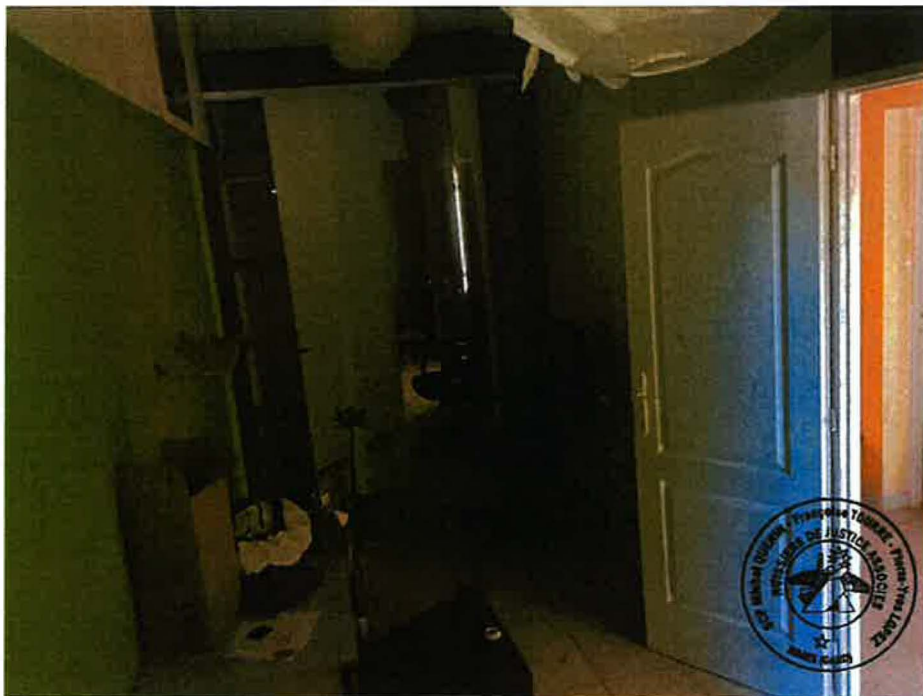
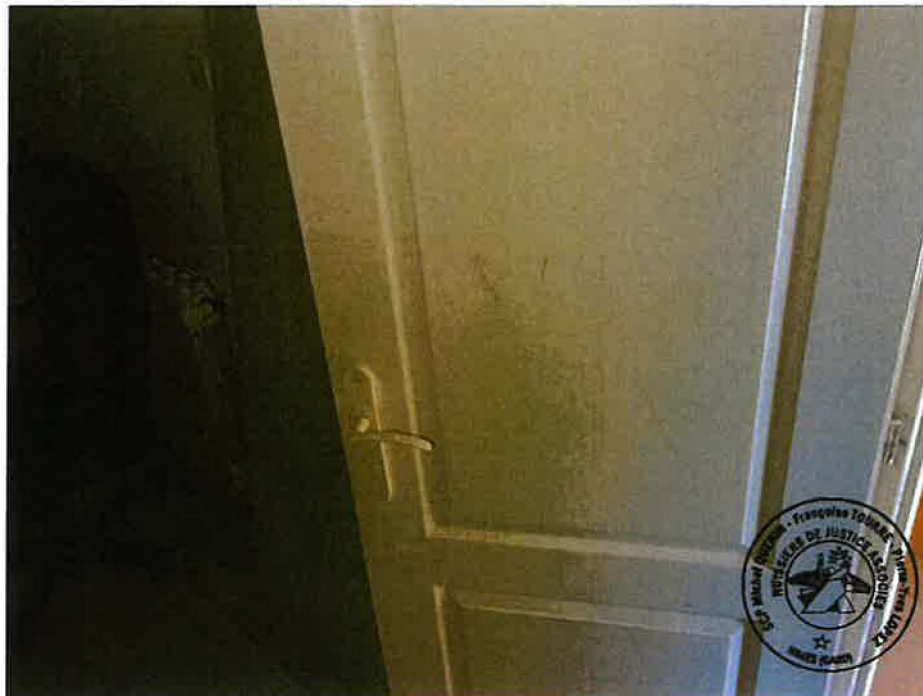
On accède à cette pièce par la porte située sur le côté droit dans le couloir du rez-de-chaussée laquelle est dégradée avec un impact traversant en partie haute.

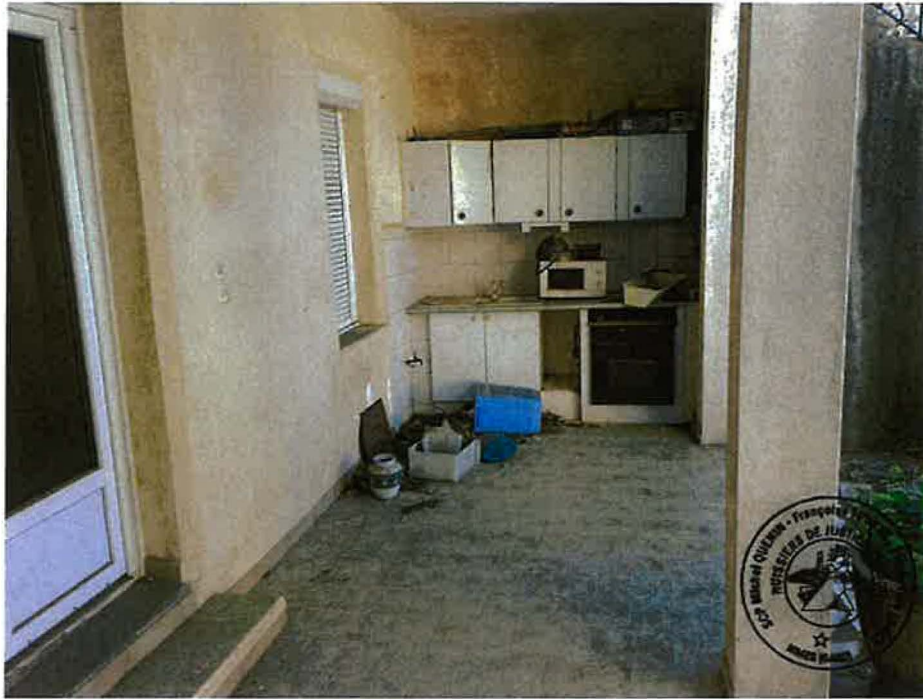
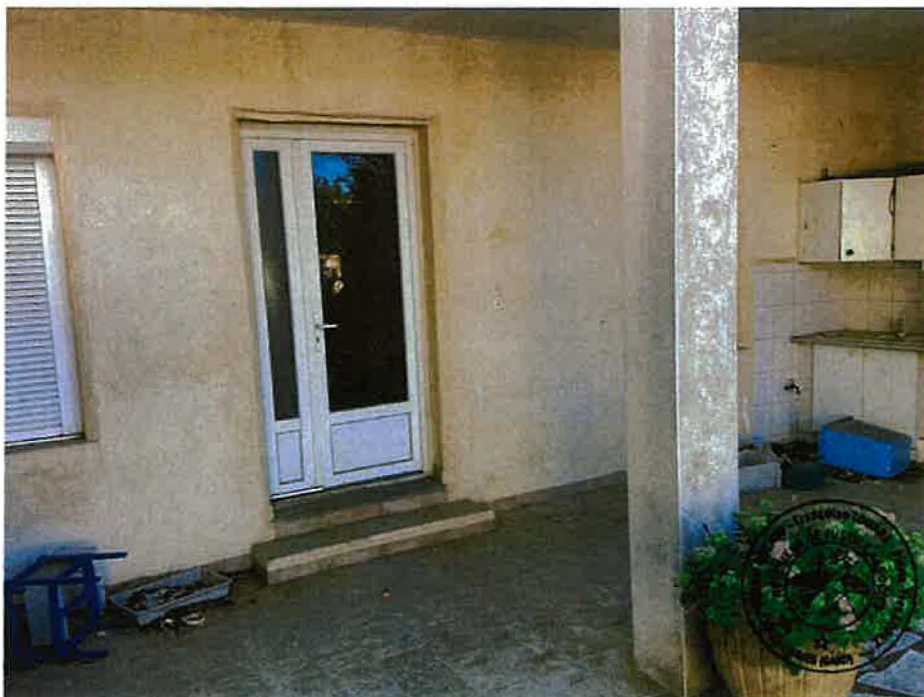
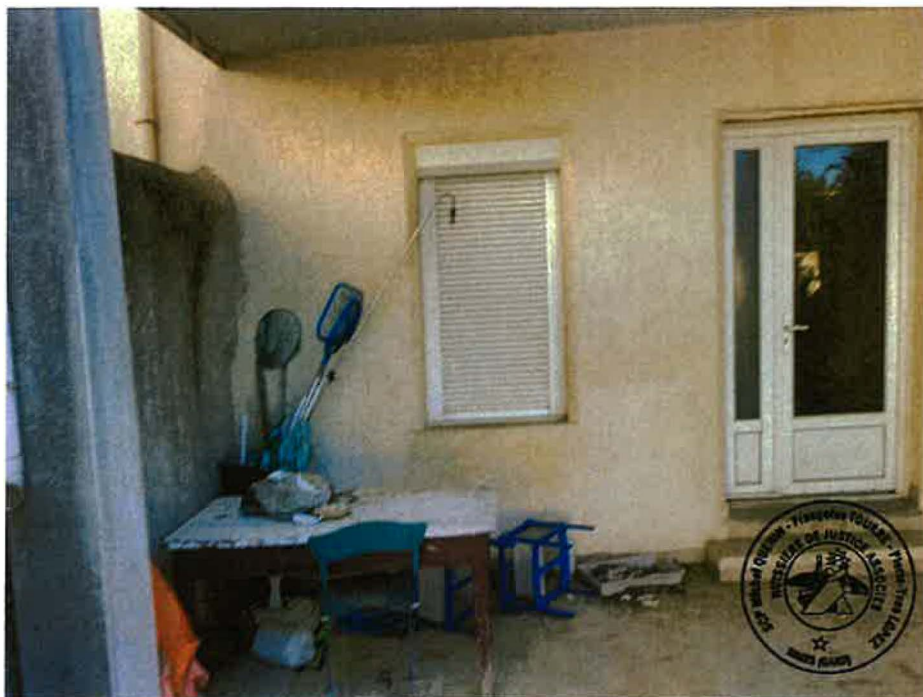
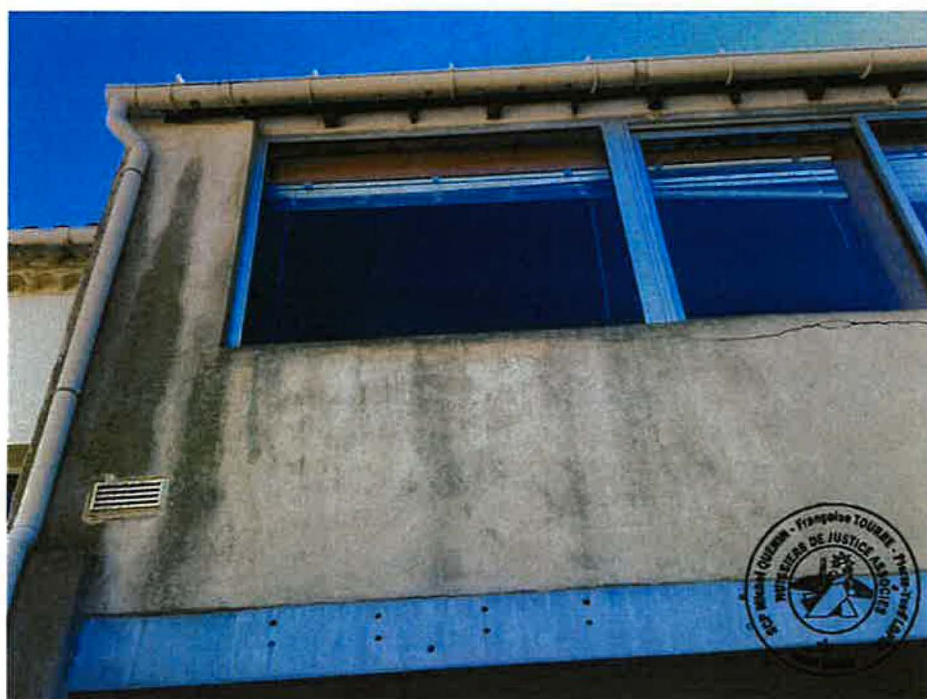
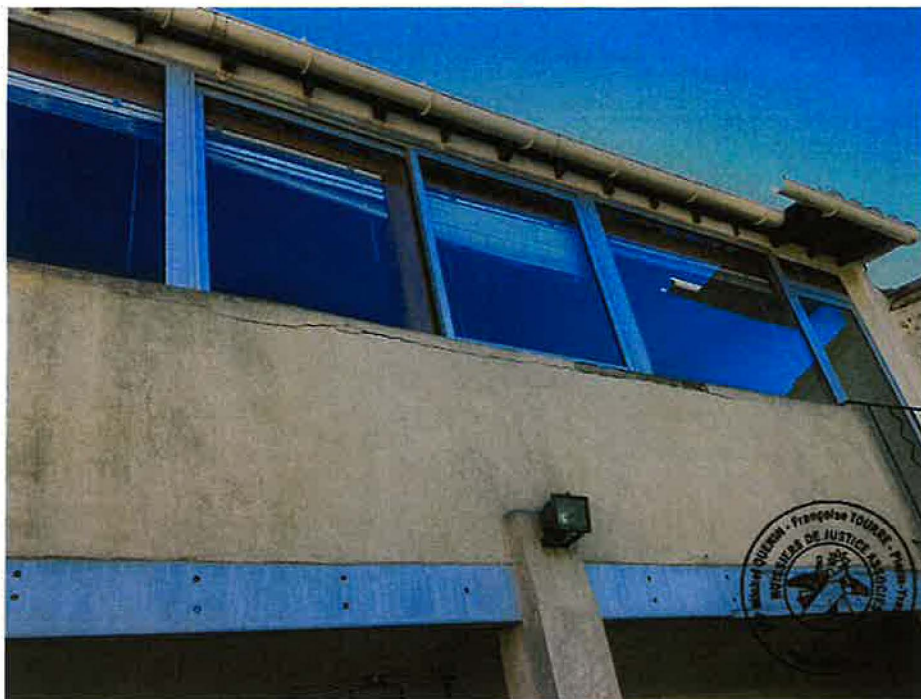
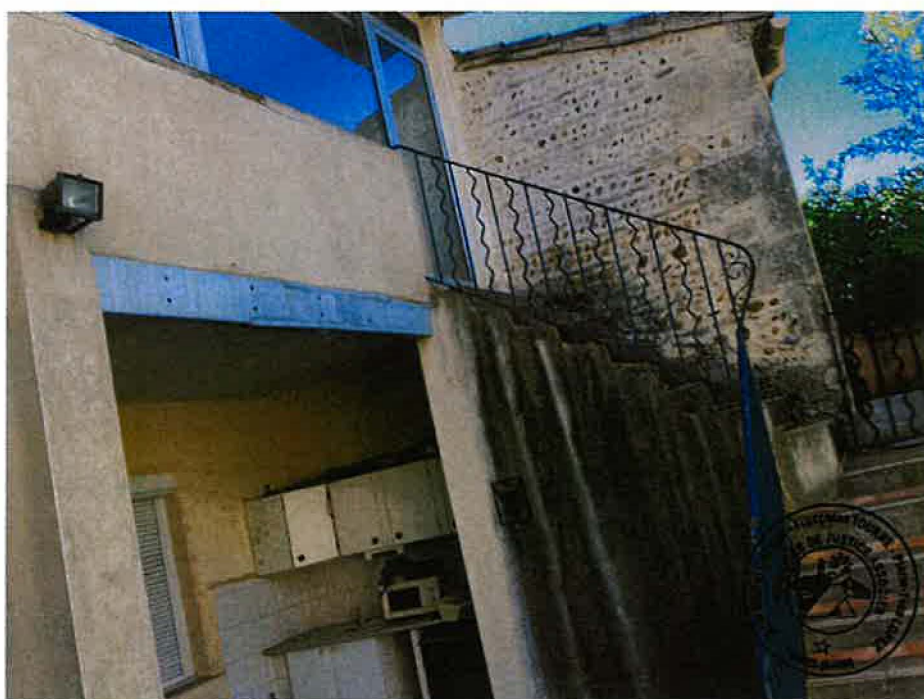
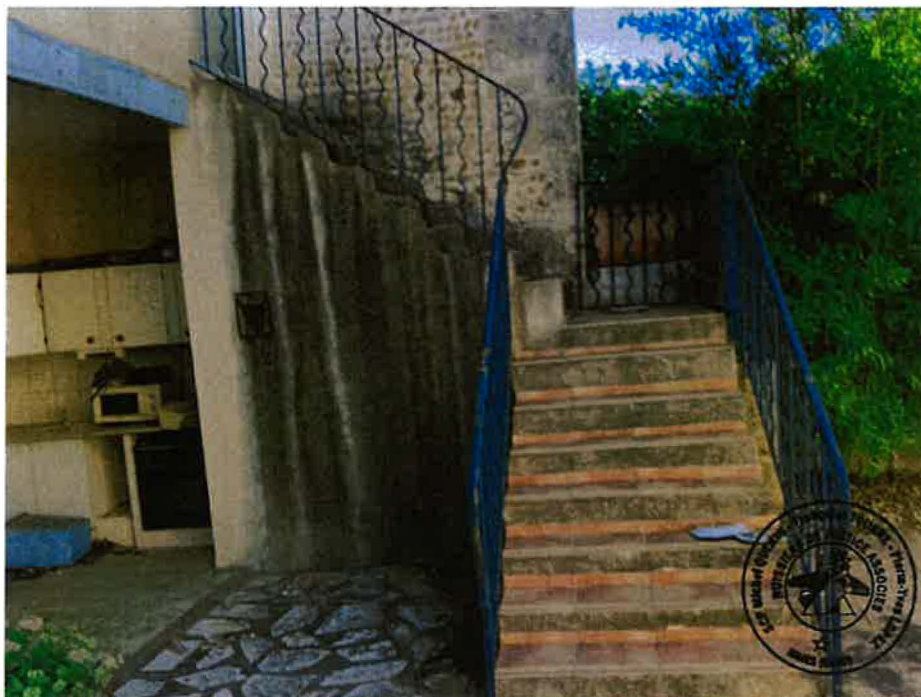
Sur le côté gauche, nous notons l'existence d'une cuisine d'été qui est en très mauvais état avec divers meubles et notamment un évier double bac qui est hors d'usage à ce jour.
