**PROCÈS VERBAL
DESCRIPTIF**

PROCES VERBAL DE DESCRIPTION IMMOBILIER

**L'AN DEUX MILLE VINGT-QUATRE
ET LE DEUX FEVRIER**

Me suis rendu ce jour, à 14 heures et 30 minutes, en la commune de SORGUES, 2389 Route d'Entraigues, dans une maison d'habitation avec terrain attenant, cadastré Section BV n° 31 pour 11 ares et 85 centiares.

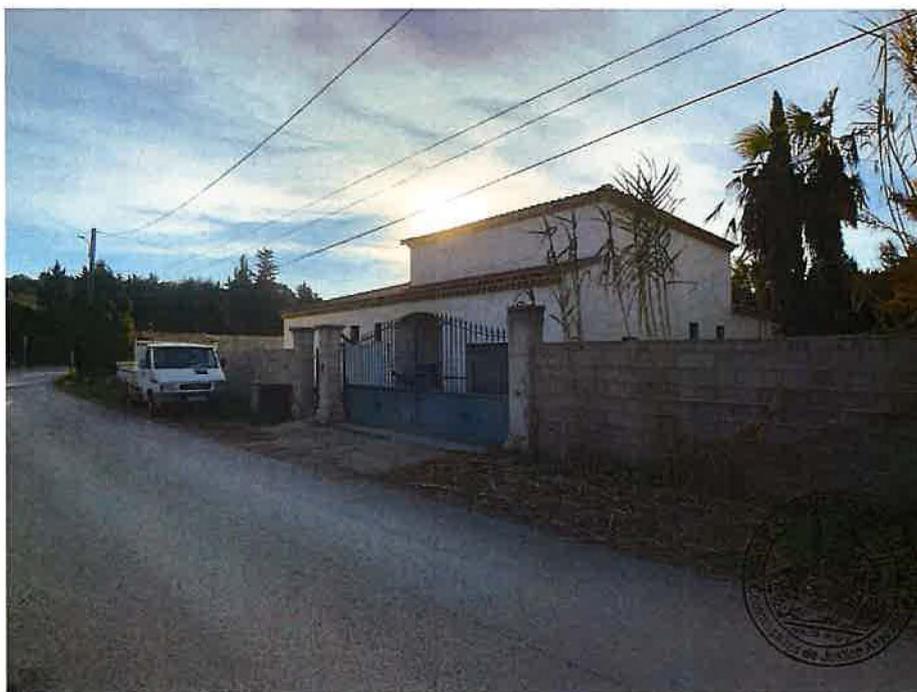
Vue du chemin du Vaucroze

La propriété est délimitée au Sud par un mur de clôture en parpaing brut percé par un portillon métallique ouvrant sur la route d'Entraigues, à l'Ouest par un grillage de clôture souple, au Nord par des panneaux de grillage rigide et à l'Est par un mur de clôture en parpaing brut percé par un portillon métallique et par un portail métallique coulissant motorisé qui est cassé, le tout ouvrant sur le chemin du Vaucroze.

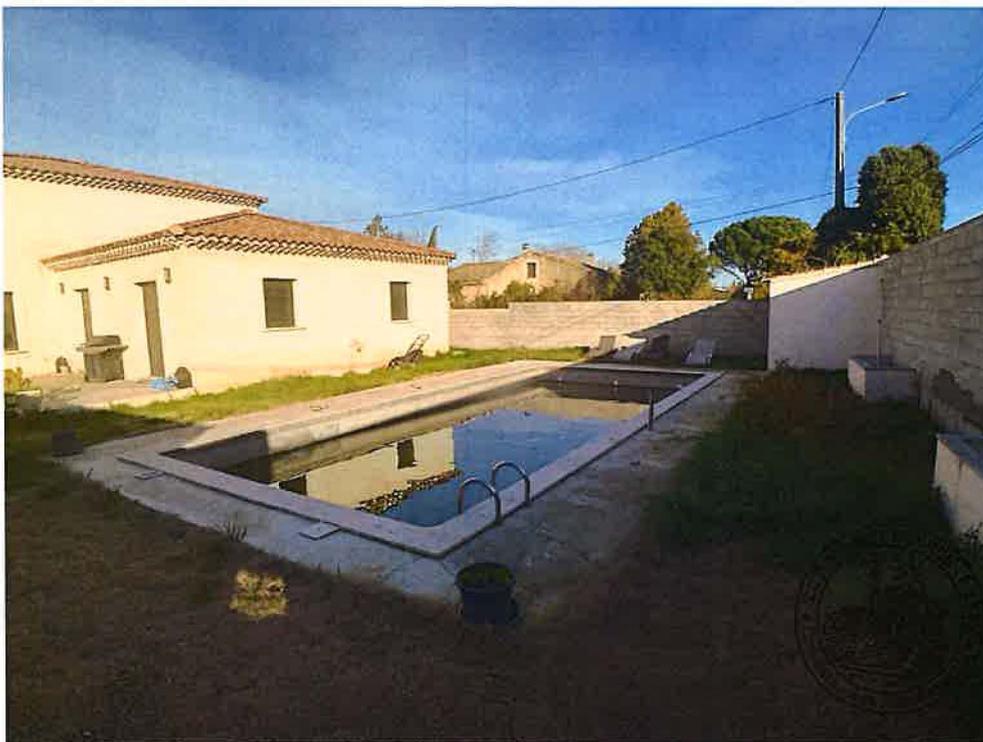
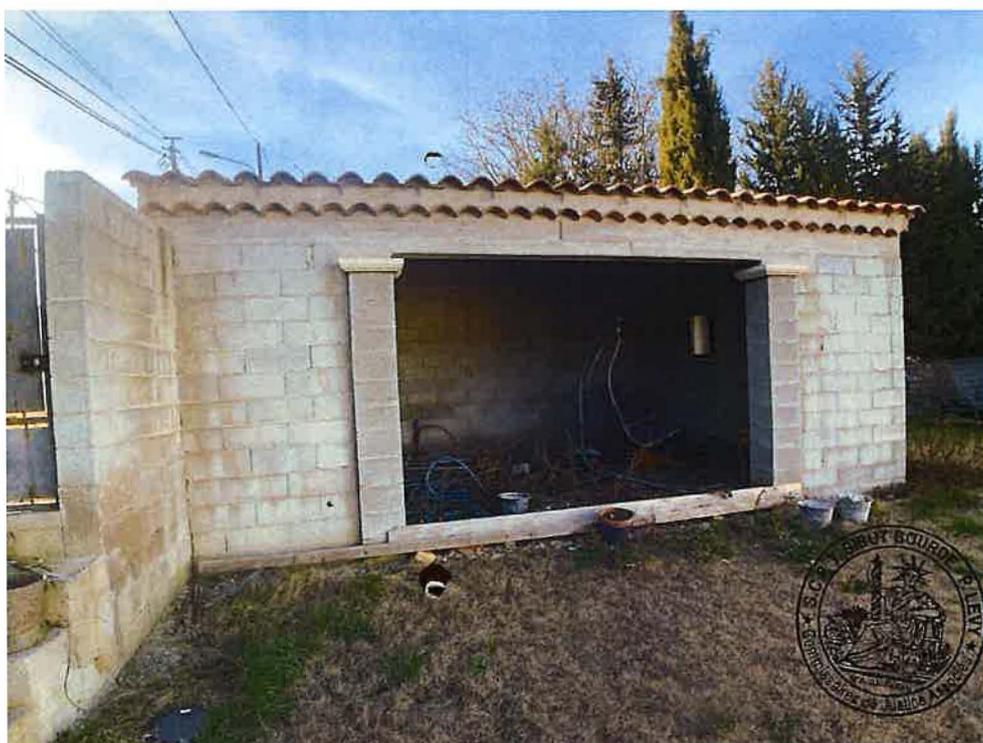
POOL-HOUSE

Il est édifié dans l'angle Sud-Ouest du jardin Sud et l'édifice n'est pas achevé : il est à l'état brut.

Les murs intérieurs et extérieurs sont en parpaing brut.

Sol en terre sans dalle de béton.
