PROCES-VERBAL DESCRIPTIF

AFFAIRE : BPPC XXX ~~XXXXXXXXXX~~

DATE : 7 août 2015

Certifie m'être transportée aux jour et heures sus-indiqués à CUCURON (84160), lieudit LA FERRAGE, afin de dresser un procès-verbal descriptif des biens et droits immobiliers situés à CUCURON Vaucluse lieudit LA FERRAGE cadastrés section D n°1 d'une contenance de 7a 55ca appartenant à XXX et Madame XXX demeurant XXX, le commandement susmentionné leur ayant été délivré préalablement.

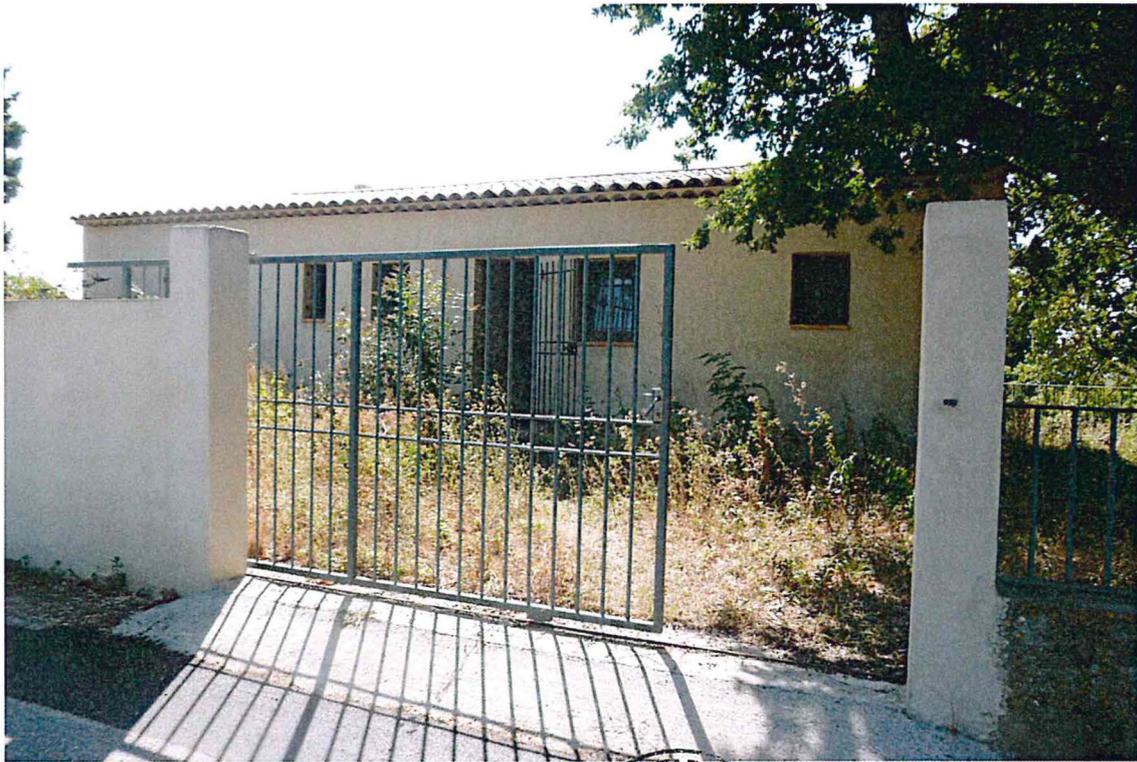
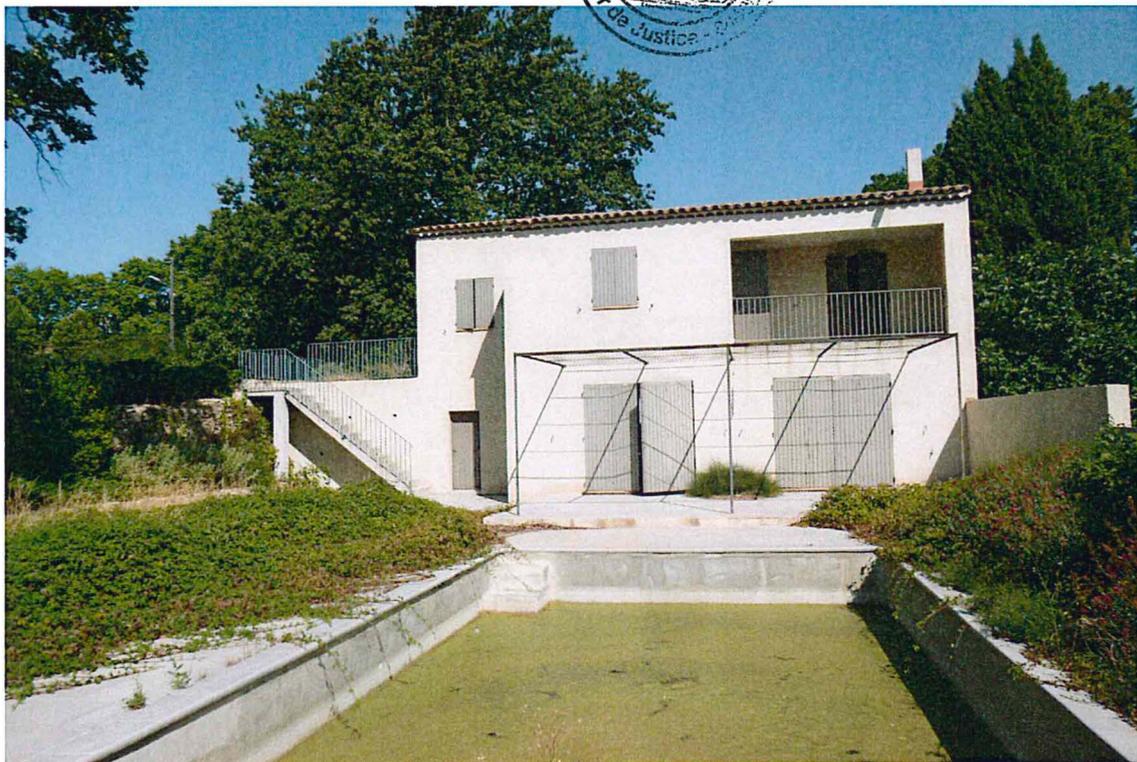
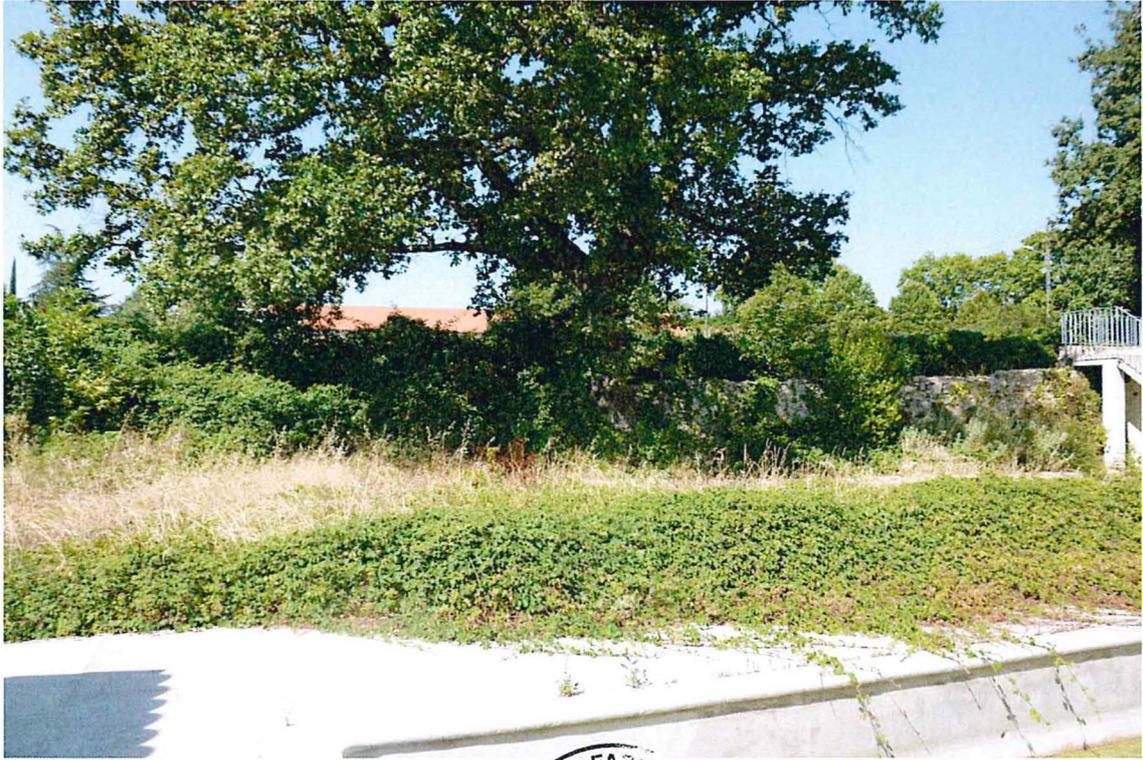
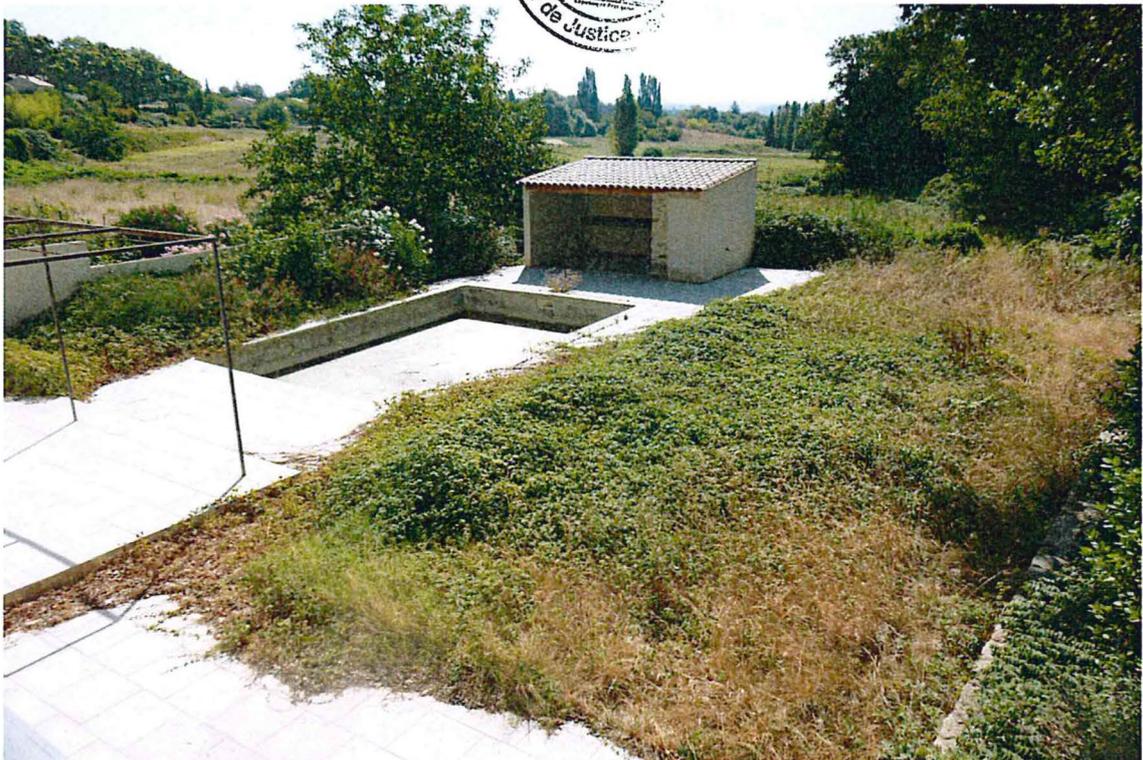
Photos pages 1 à 3

Il s'agit d'une maison à usage d'habitation d'environ 160 m² habitable avec terrain attenant, terrasses et piscine (dim 9X5m). Le terrain est clos. On y accède depuis la rue côté Nord par un portail métallique coulissant qui ne ferme pas correctement.

Les façades sont enduites présentant une fissure verticale à droite de la porte d'entrée sur toute la hauteur et des traces d'infiltrations dans l'angle au Sud-Ouest.

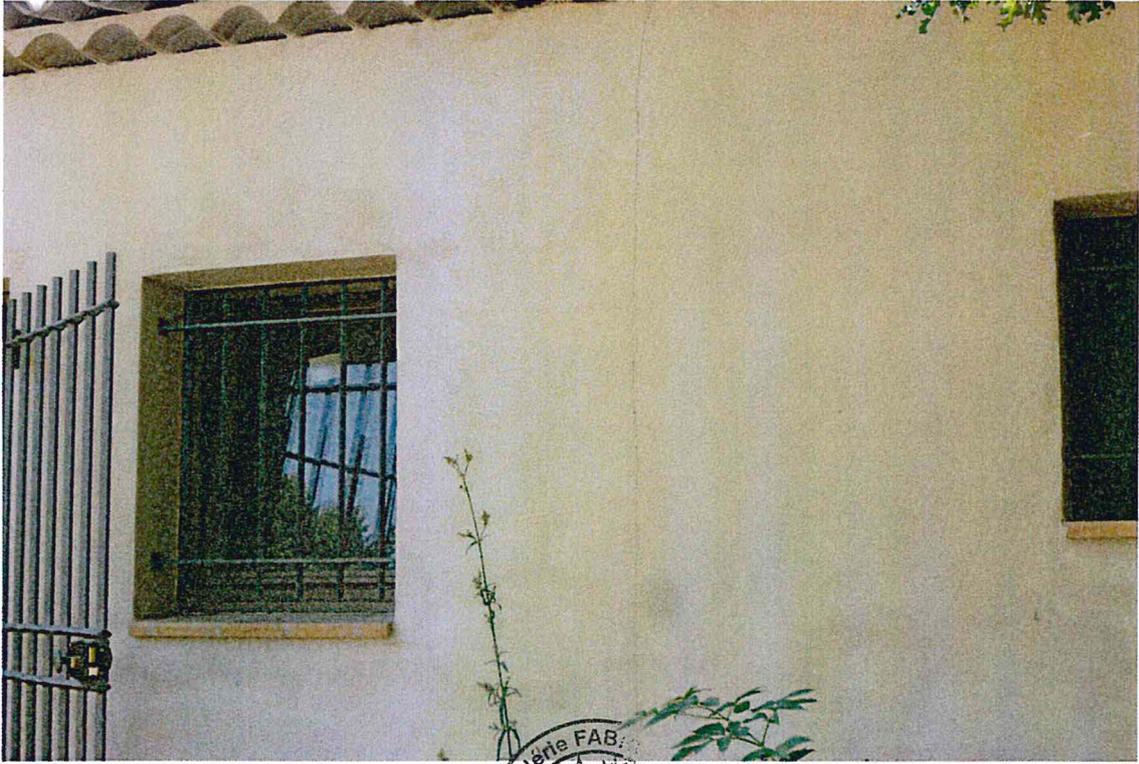
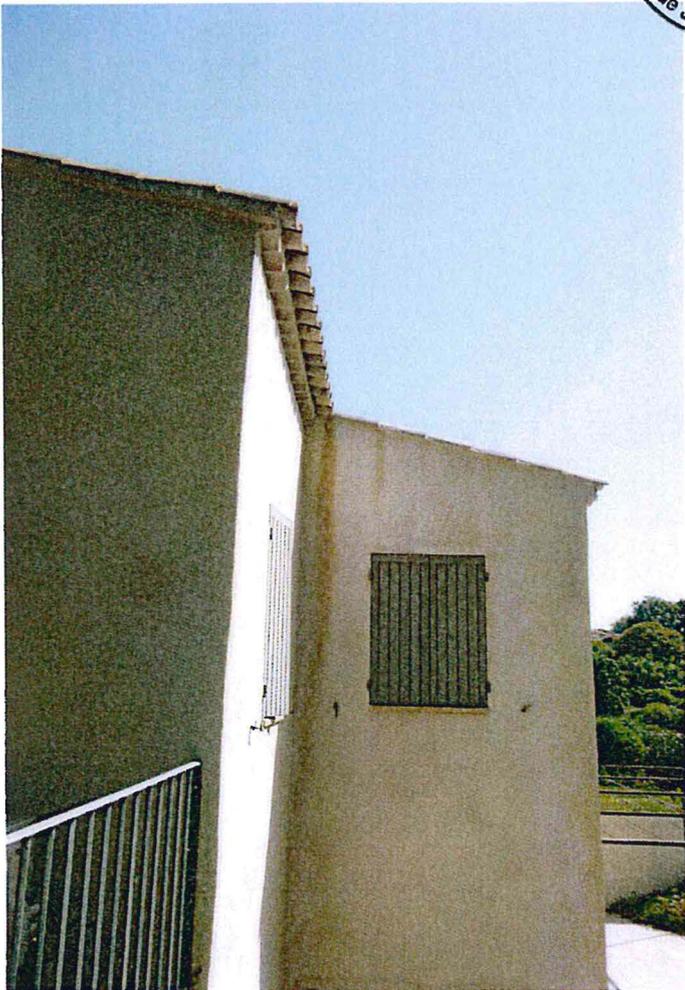
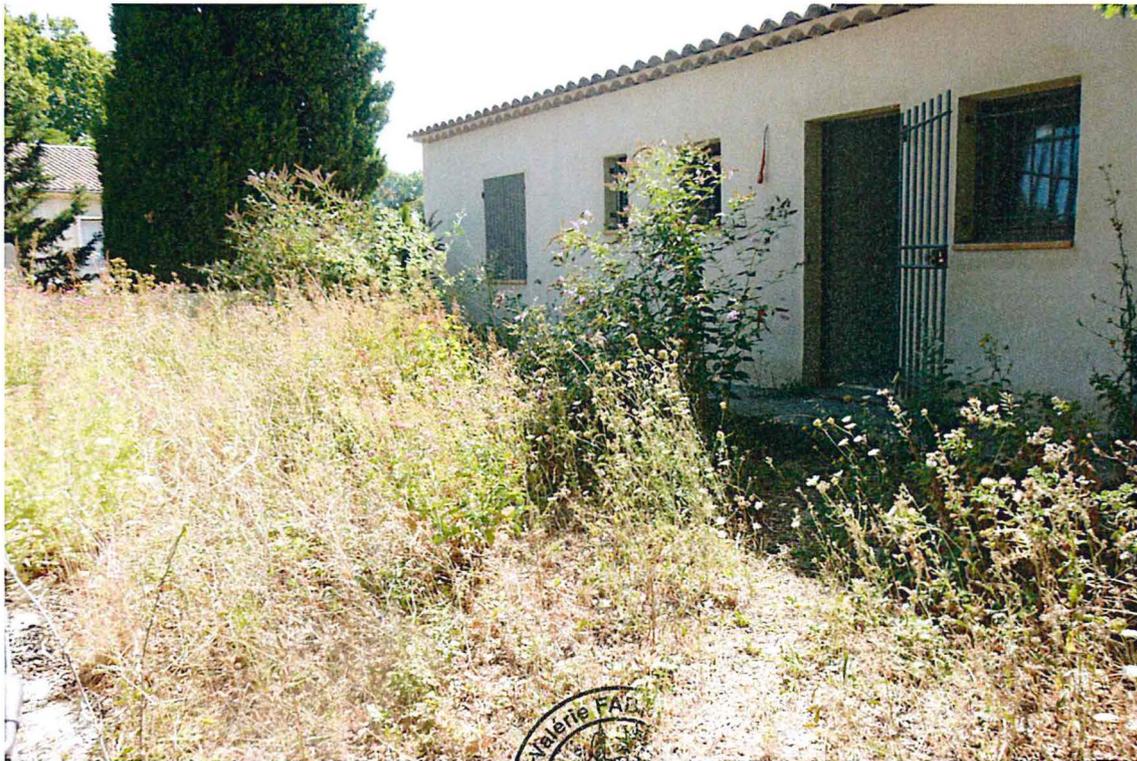
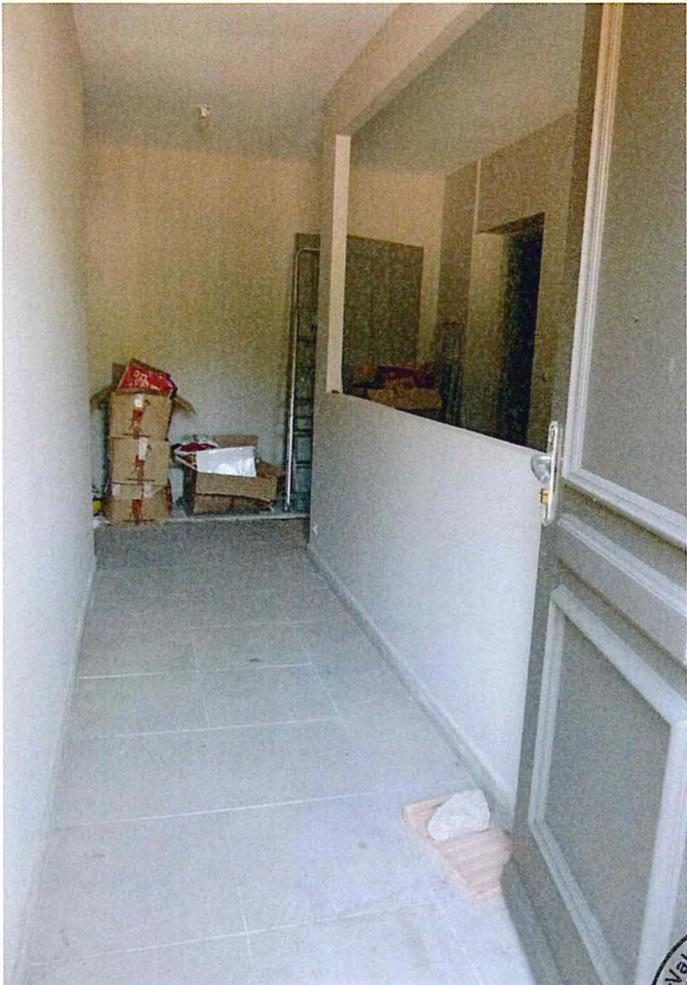
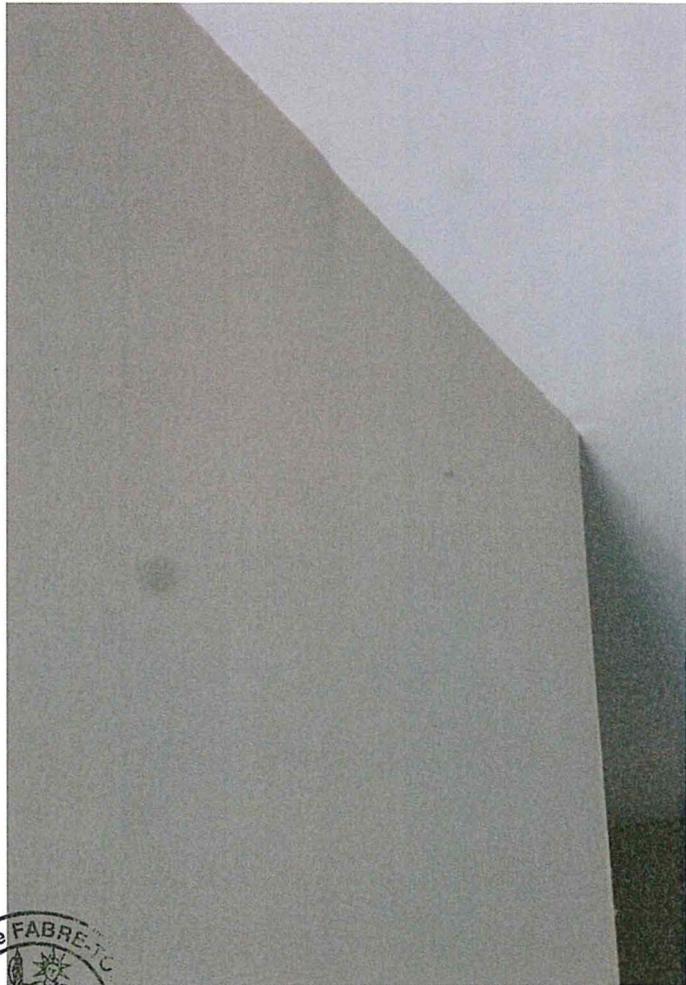
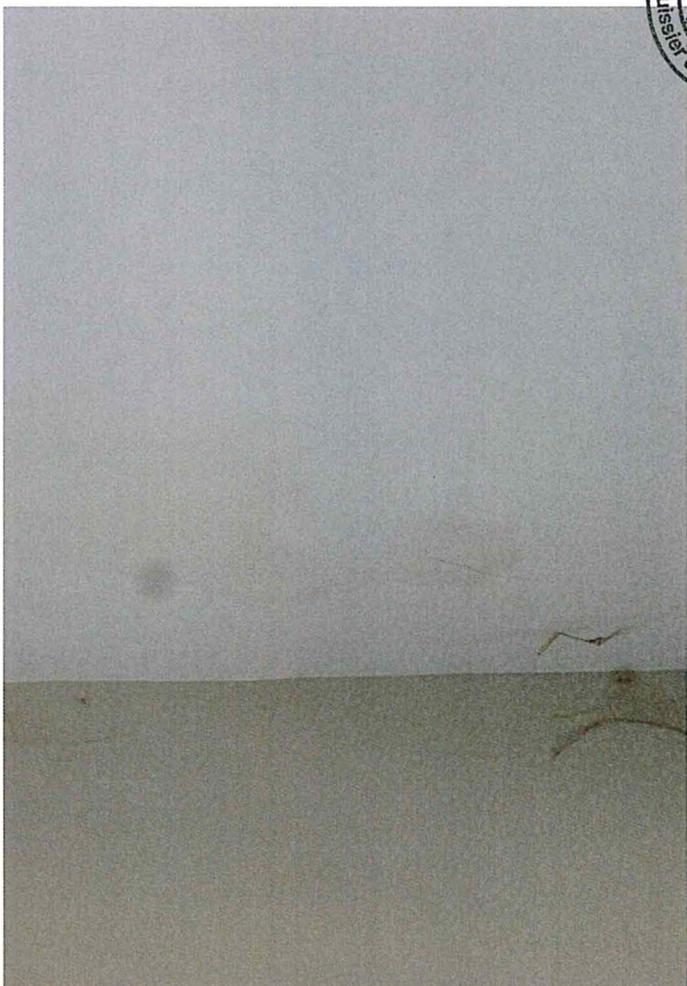
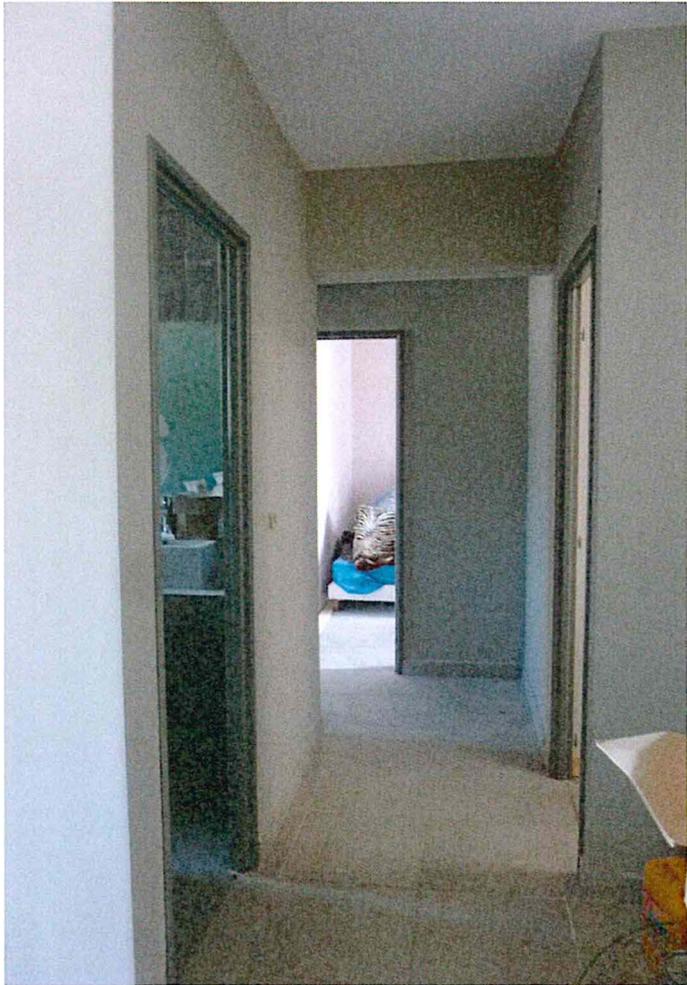
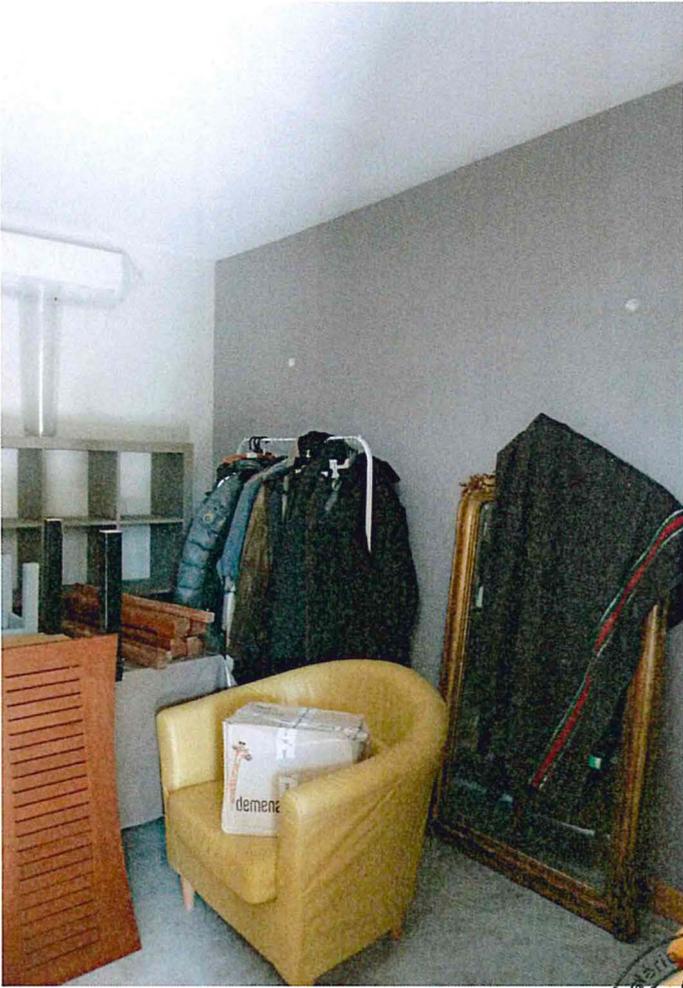
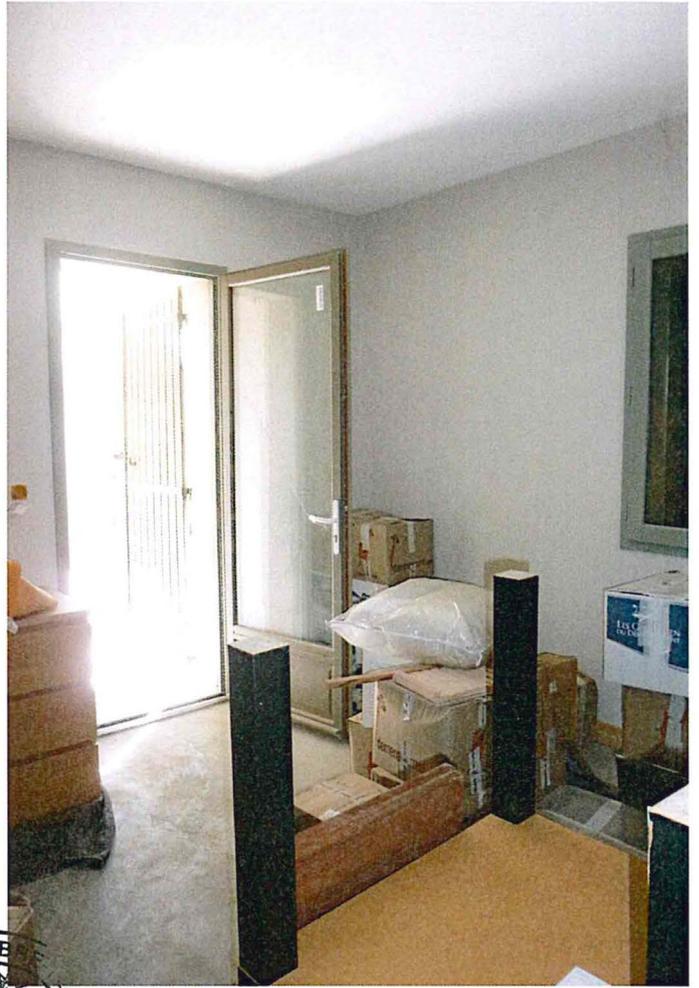
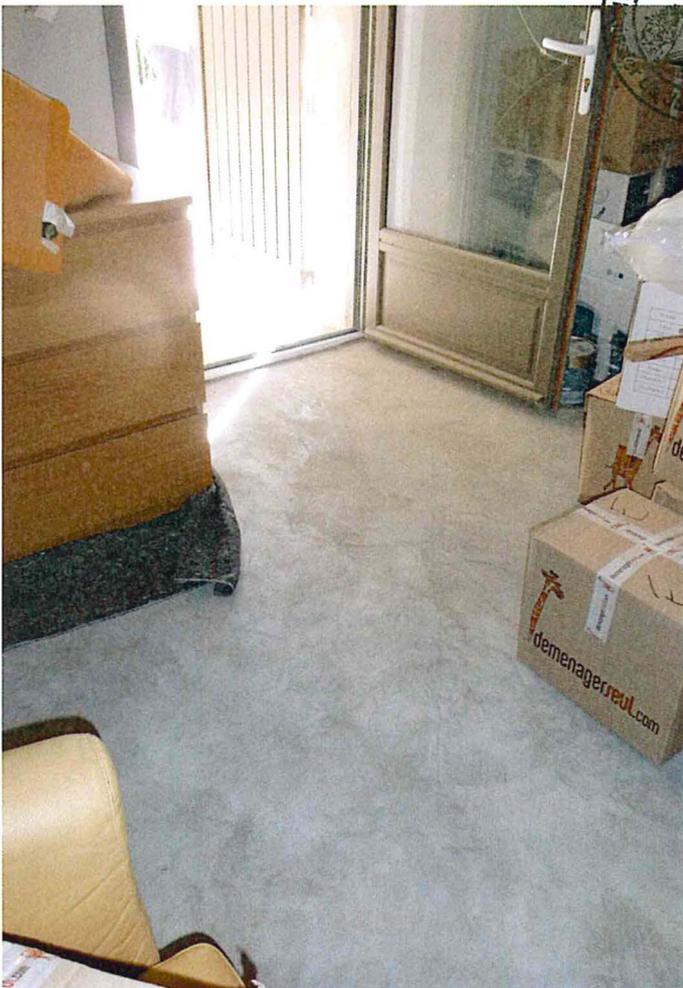
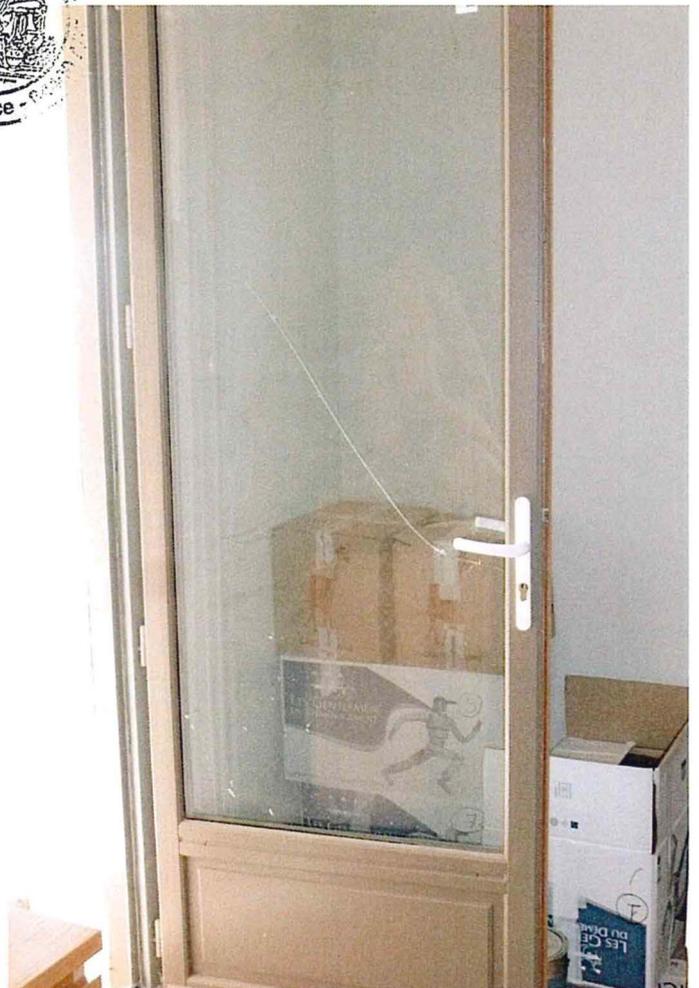
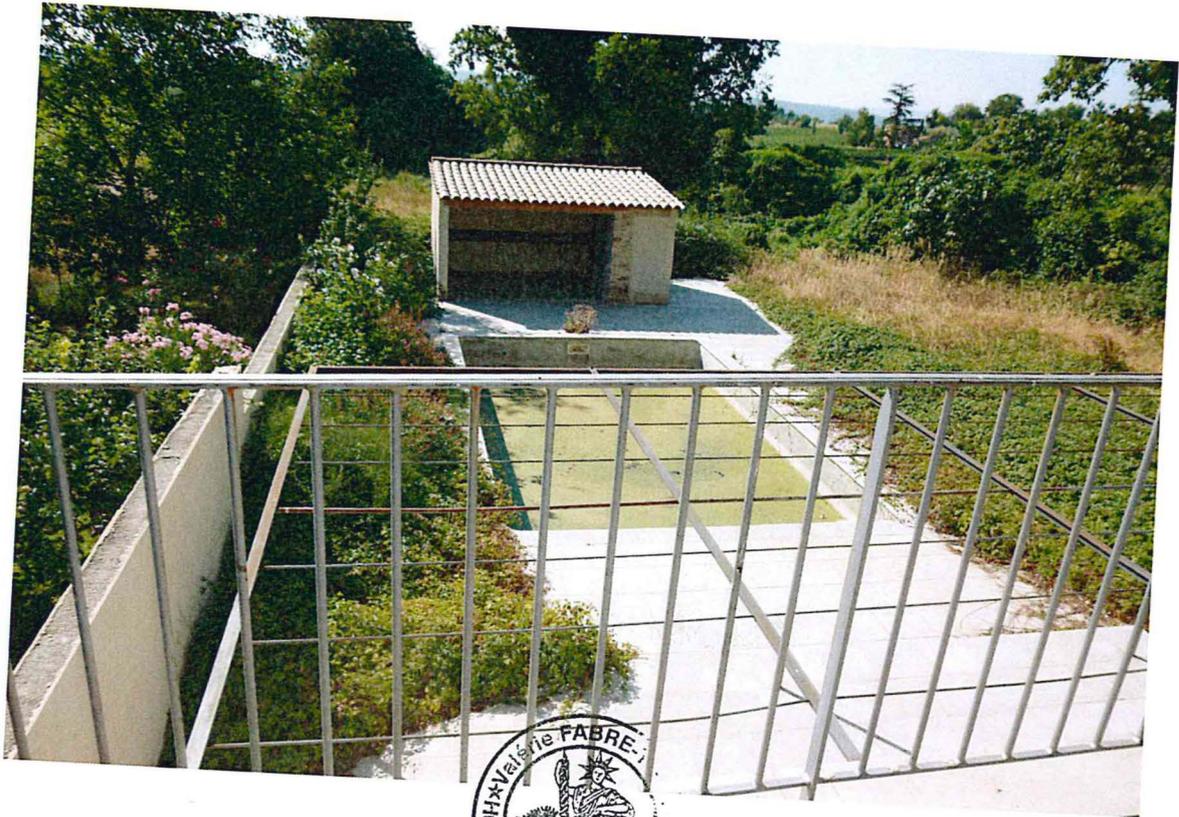
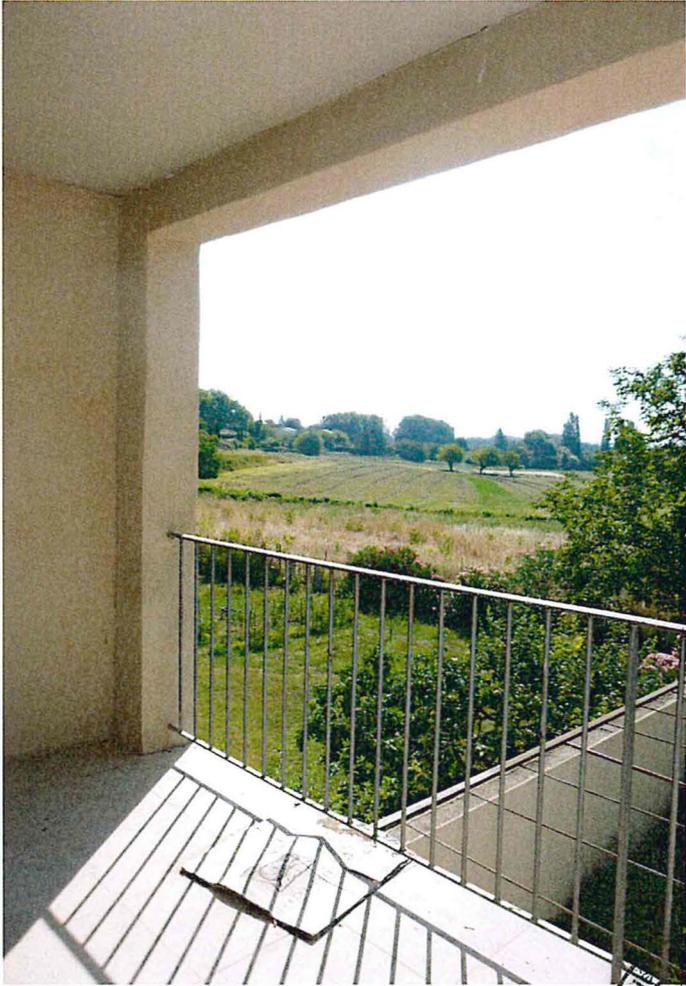
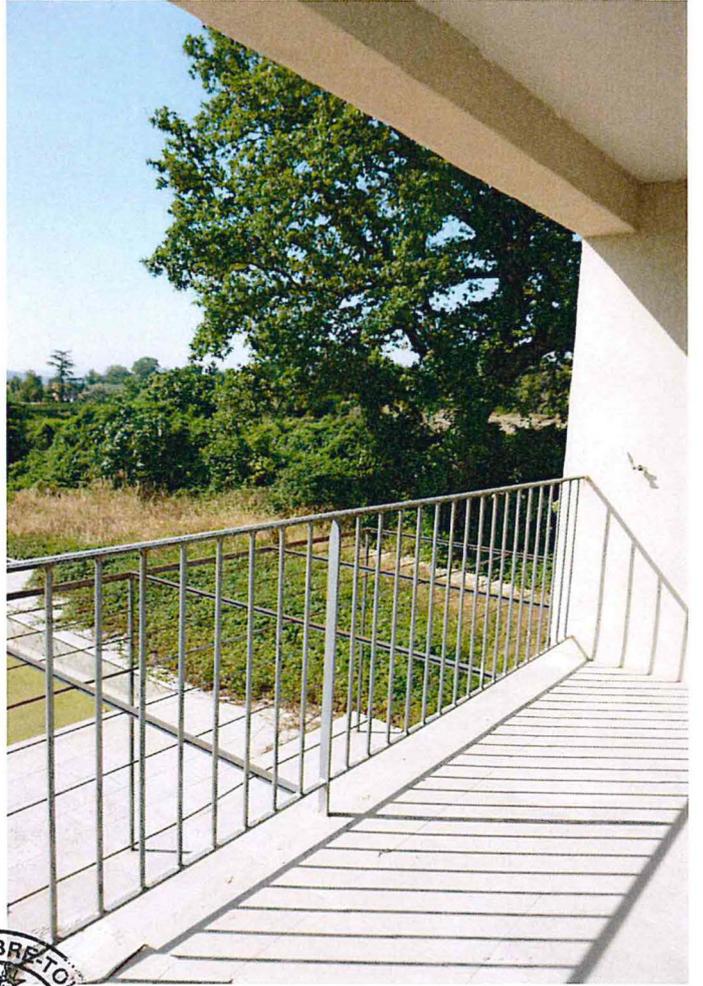
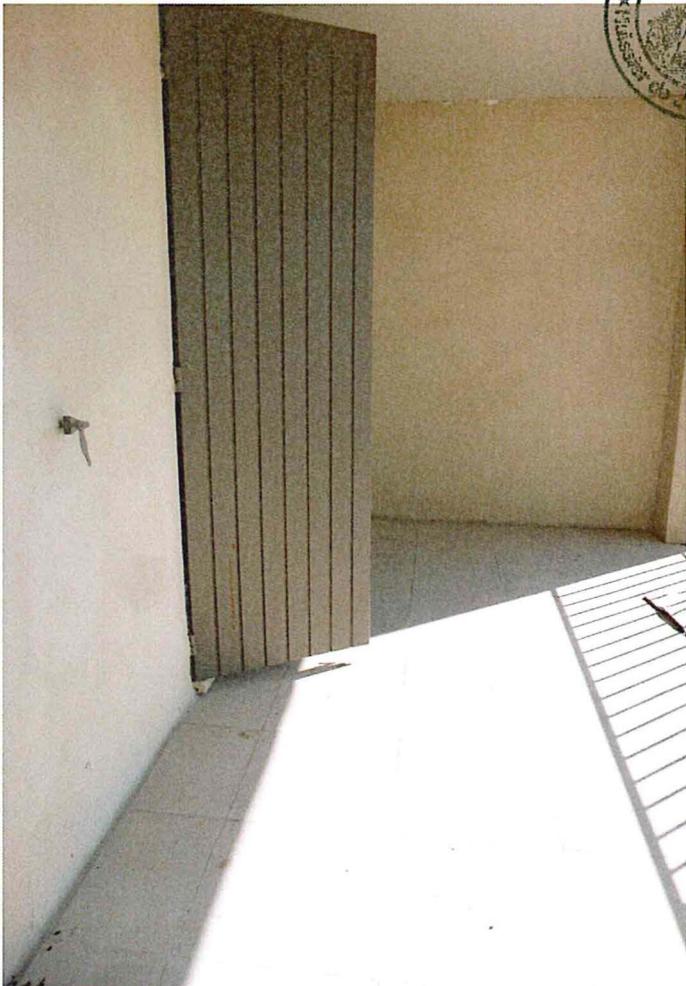
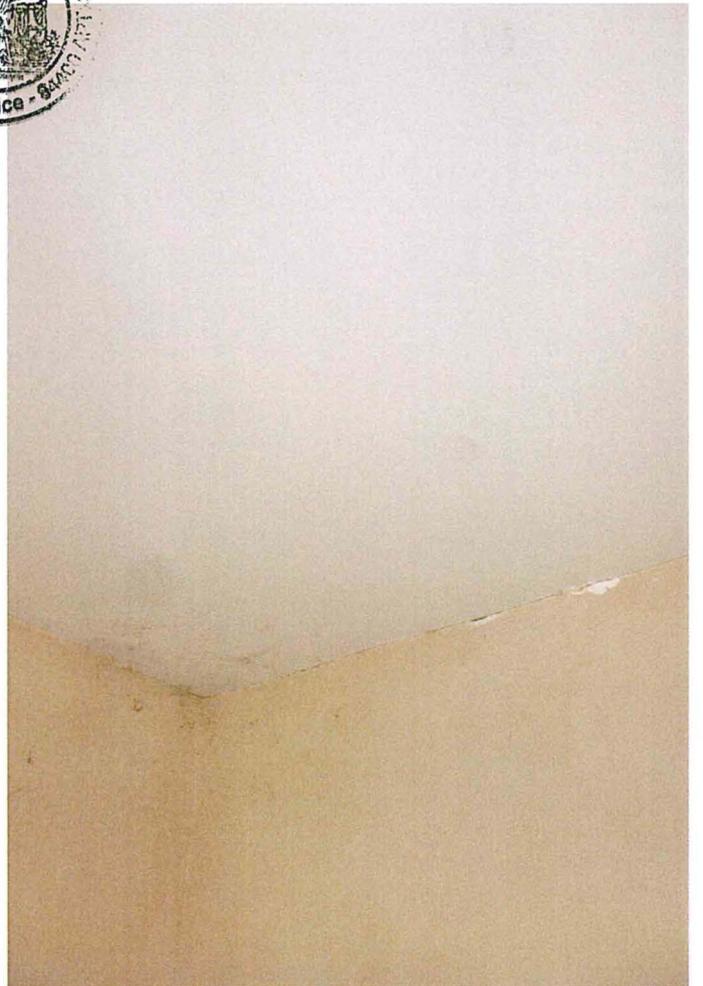
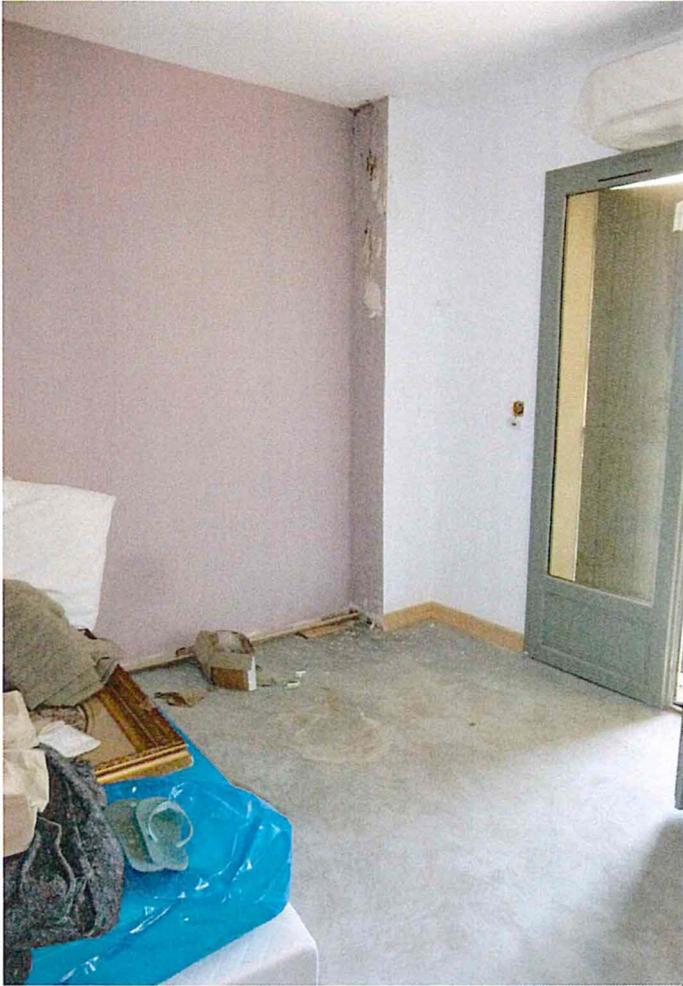
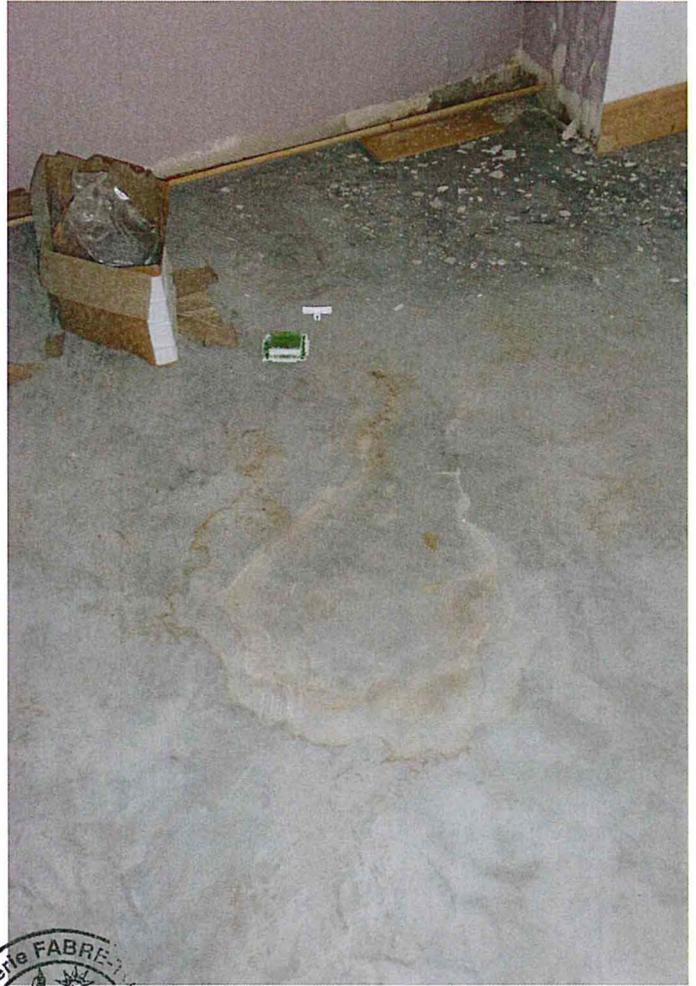
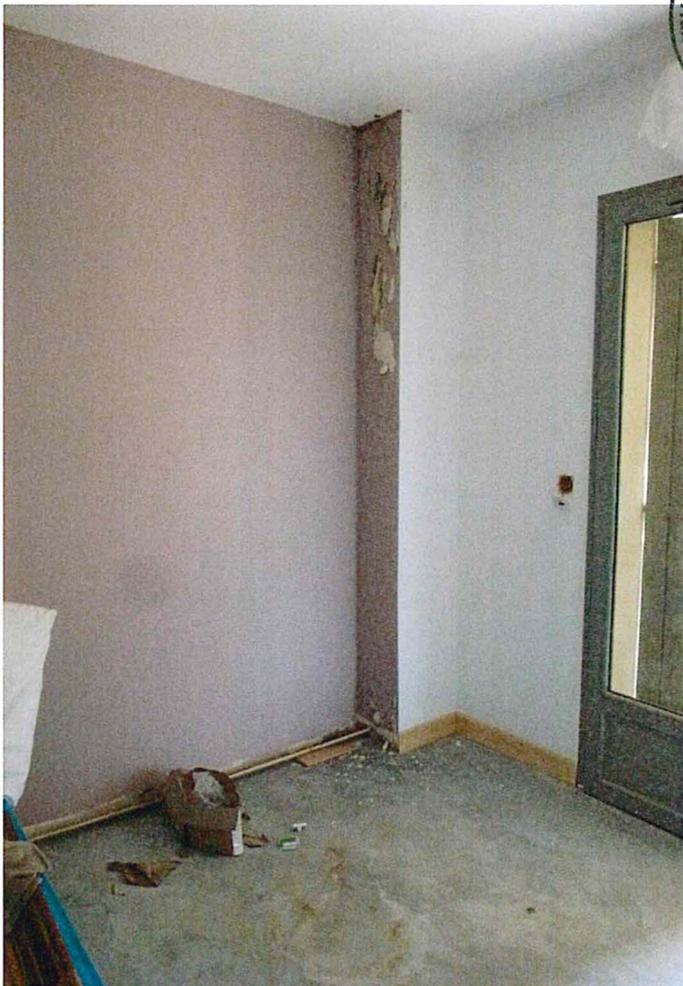
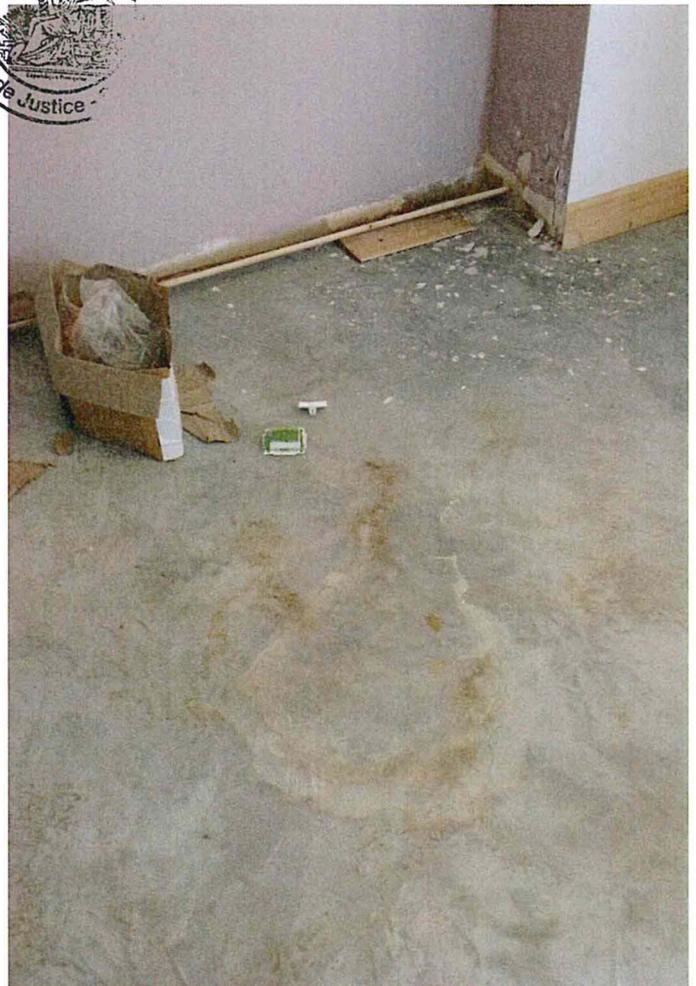
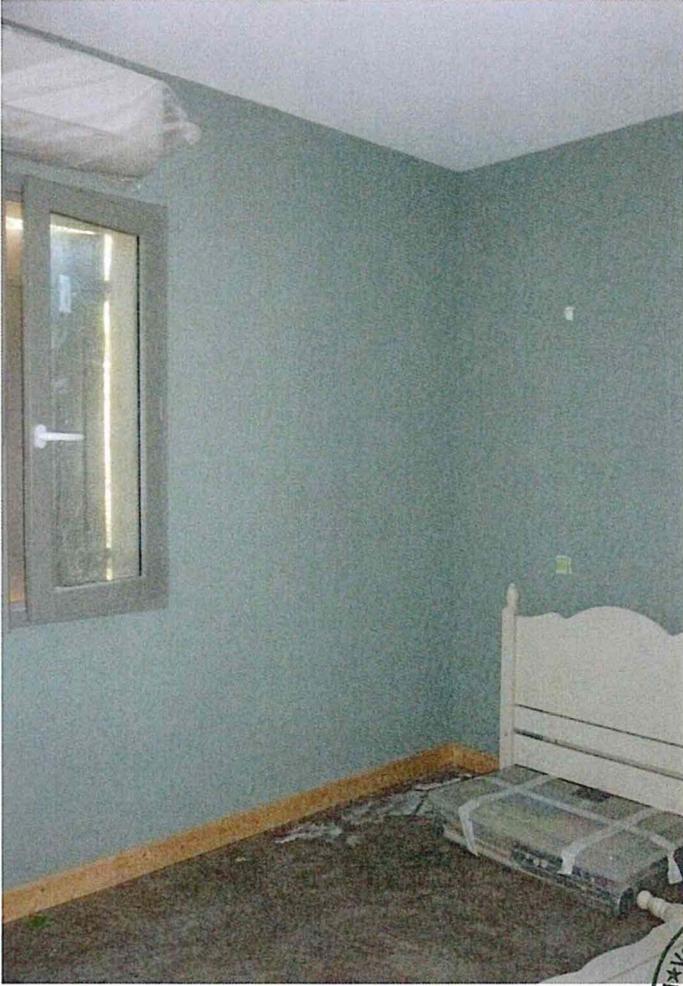
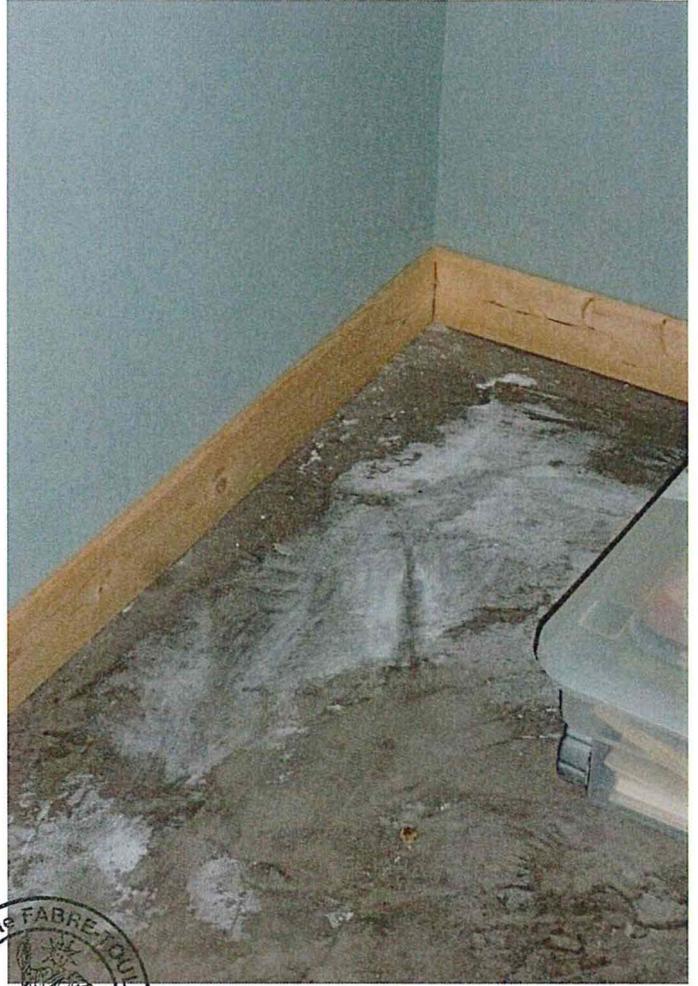
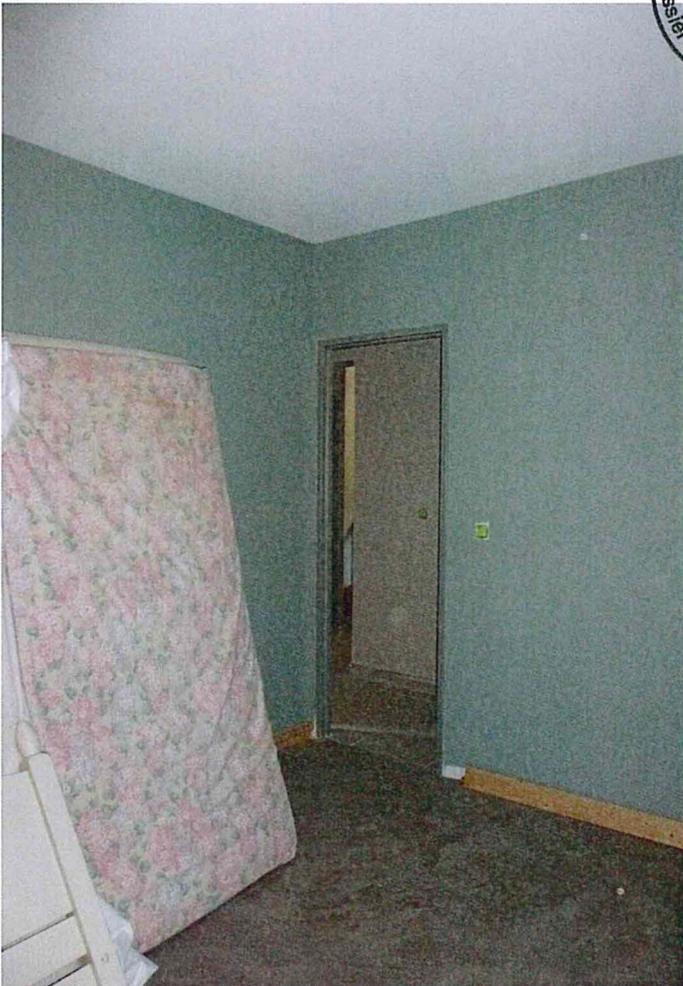
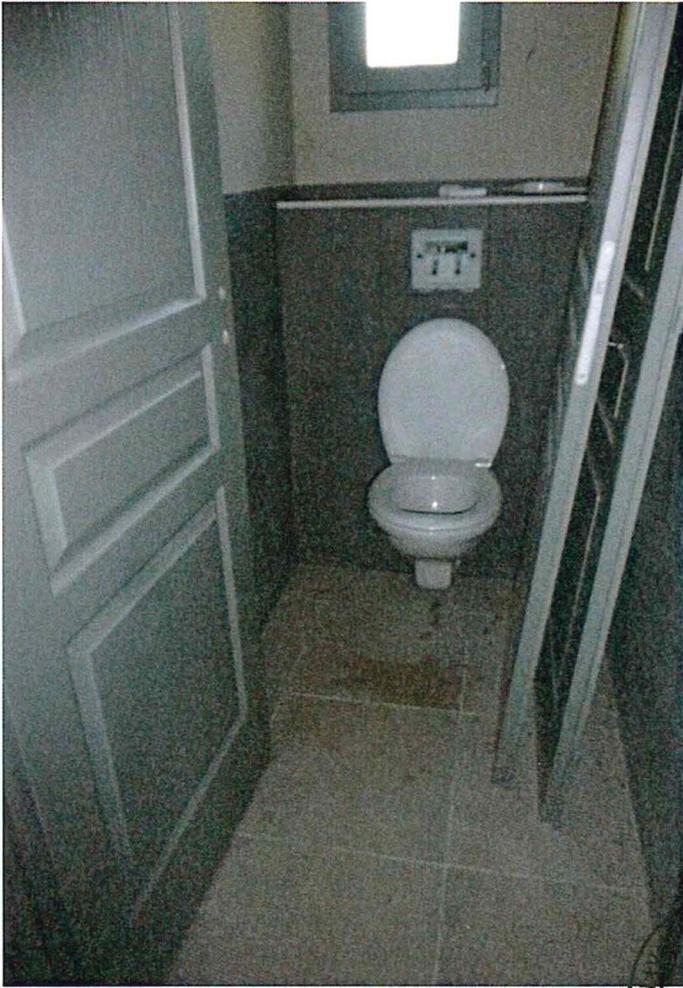
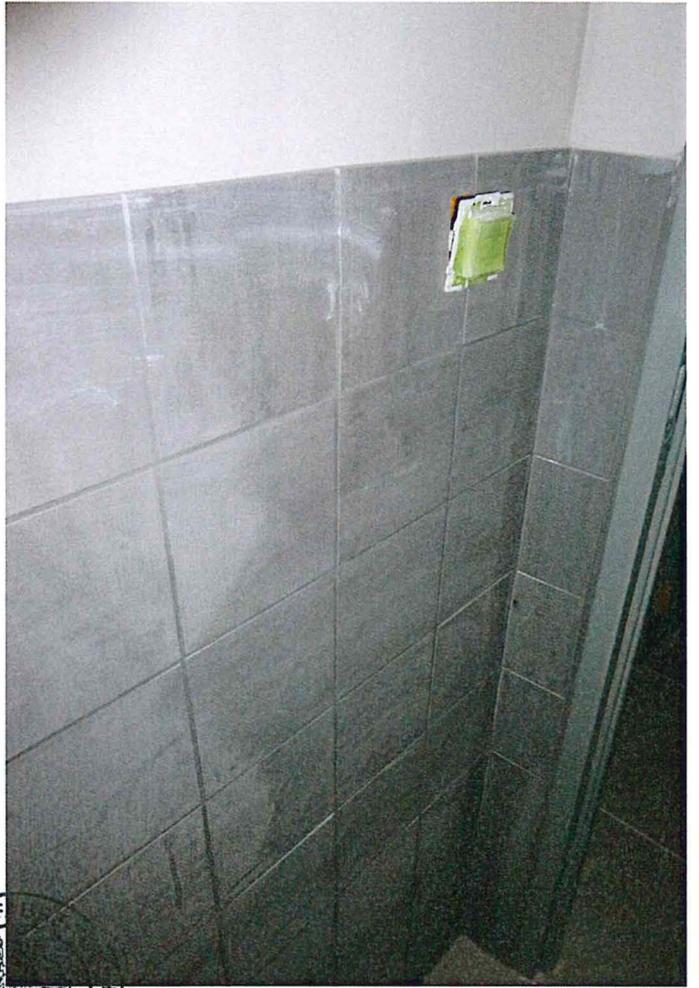
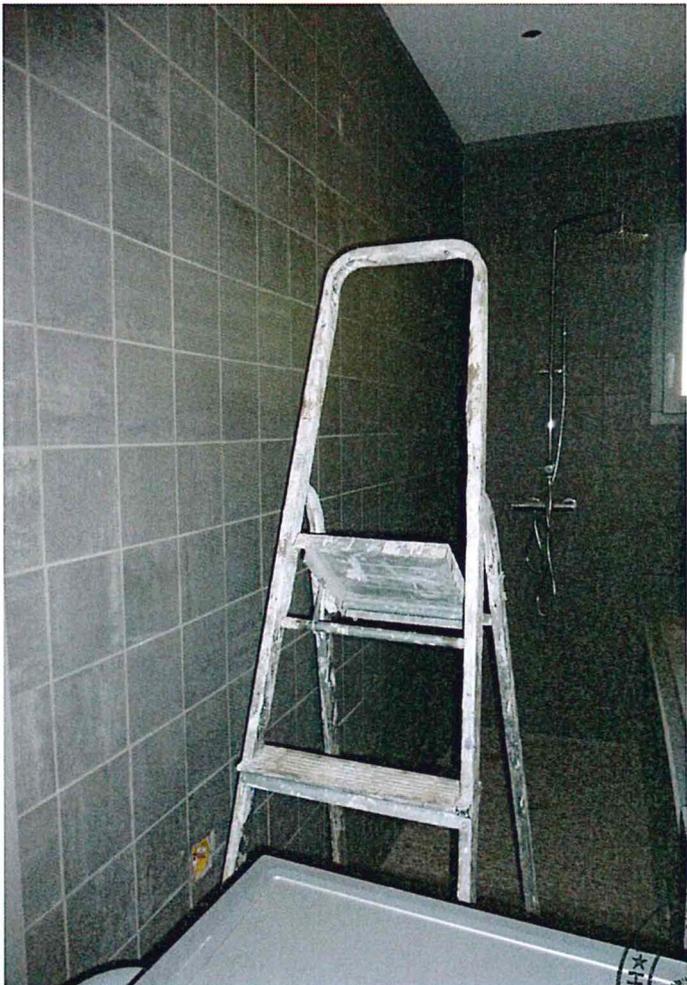
Photos pages 4 à 14

Murs peints bosselés présentant un défaut de planéité.

Plafond peint bosselé avec défaut de planéité et taches d'infiltration.

Sol : béton ciré, différences de niveau entre le revêtement du couloir et celui de la chambre.

Une porte avec volet bois donnant sur la terrasse Est, vitre de la porte cassée.

Sol : béton ciré délité et tâché.

Murs peints. Dans l'angle Sud-est, mur dégradé.

Plinthes décollées par infiltration.

Plafond peint avec infiltration dans l'angle Sud-est.

Sol béton ciré avec salpêtre dans l'angle Nord-est.

Plinthes en bois décollées.

Bas de mur carrelé présentant un défaut de pose. Les angles des carreaux sont saillants.

Murs carrelés présentant un défaut de pose avec des angles saillants.

Murs et plafond peints présentant un défaut de planéité. La jonction murs – plafond forme des vagues.

Murs faïencés présentant un défaut de pose avec des angles saillants.

Absence de linéarité au niveau de la séparation coin-chambre coin-eau.

Plafond peint, doublage présentant des infiltrations. Emplacements des spots réservés.

Différence de niveau entre le carrelage au sol dans le couloir et la dalle en béton ciré des chambres.

Pas d'isolation au niveau des cloisons, pas de finition de l'installation électrique (absence de caches prises et interrupteurs).
