PROCES-VERBAL DESCRIPTIF

AFFAIRE : BPPC XXX ~~XXXXXXXXXX~~

DATE : 7 août 2015

Certifie m'être transportée aux jour et heures sus-indiqués à CUCURON (84160), lieudit LA FERRAGE, afin de dresser un procès-verbal descriptif des biens et droits immobiliers situés à CUCURON Vaucluse lieudit LA FERRAGE cadastrés section D n°1 d'une contenance de 7a 55ca appartenant à XXX et Madame XXX demeurant XXX, le commandement susmentionné leur ayant été délivré préalablement.

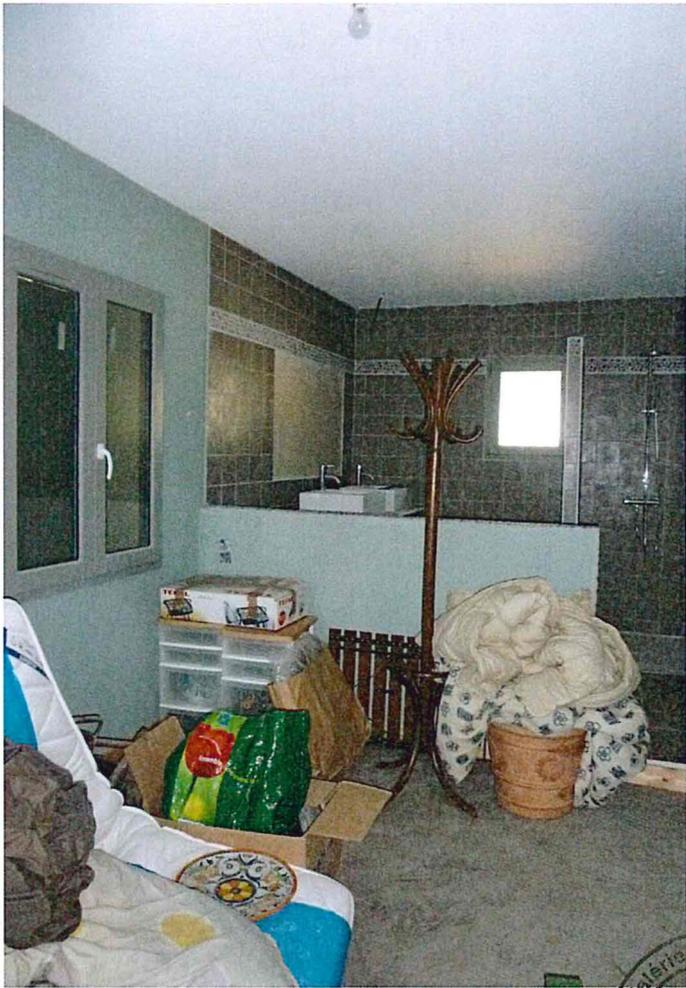
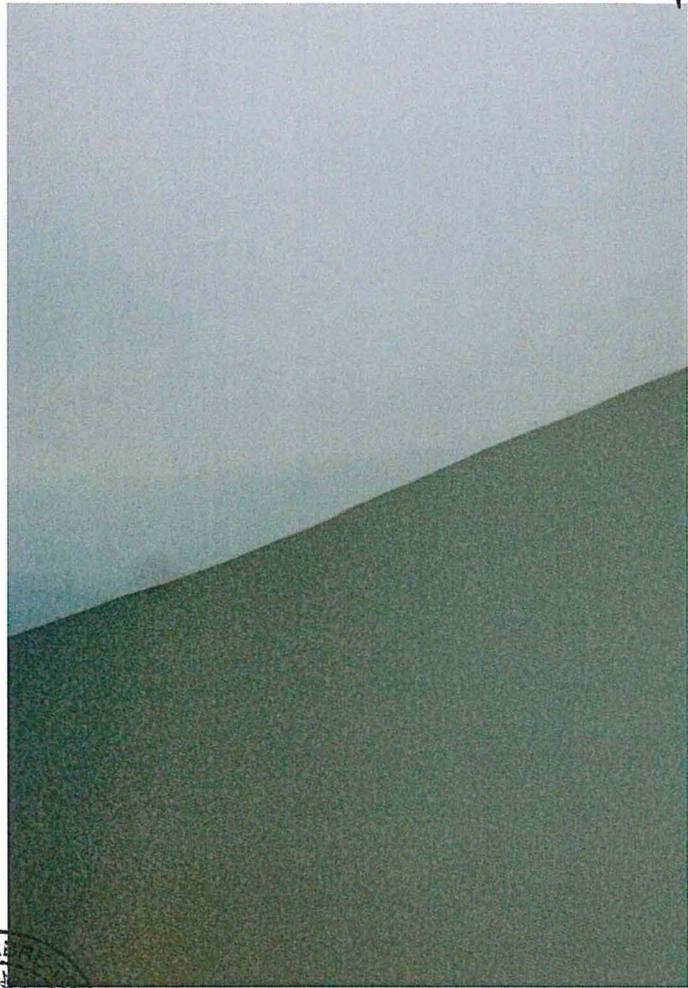
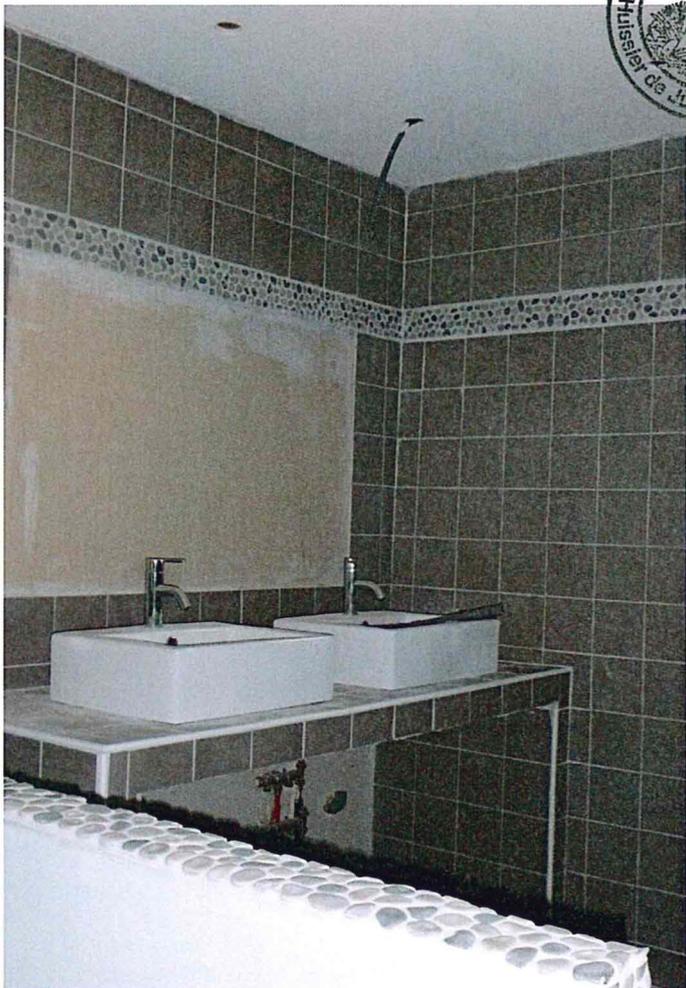
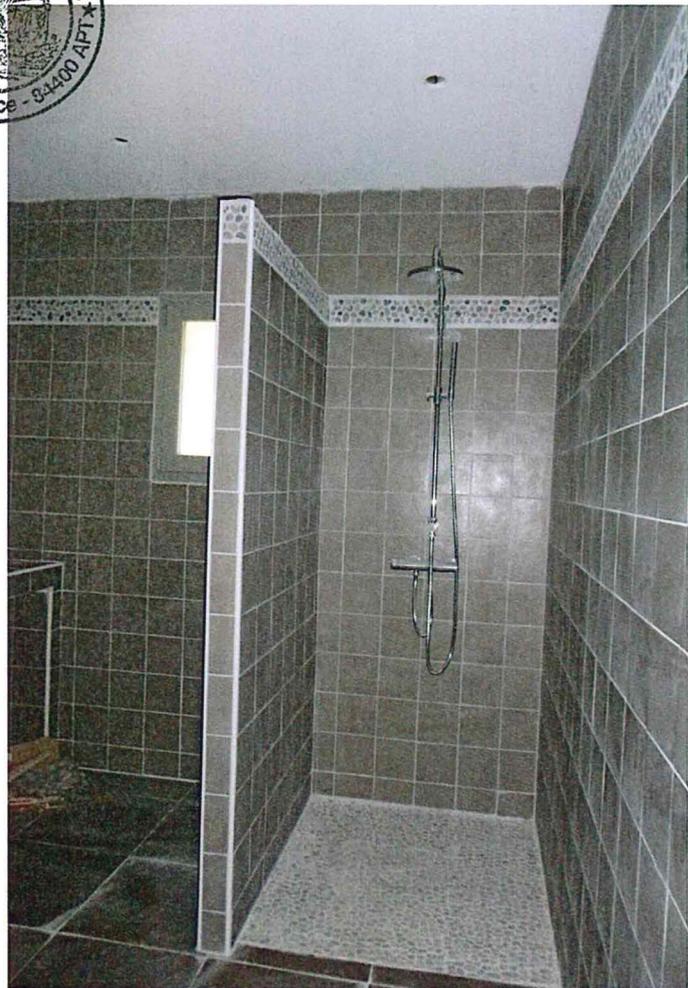
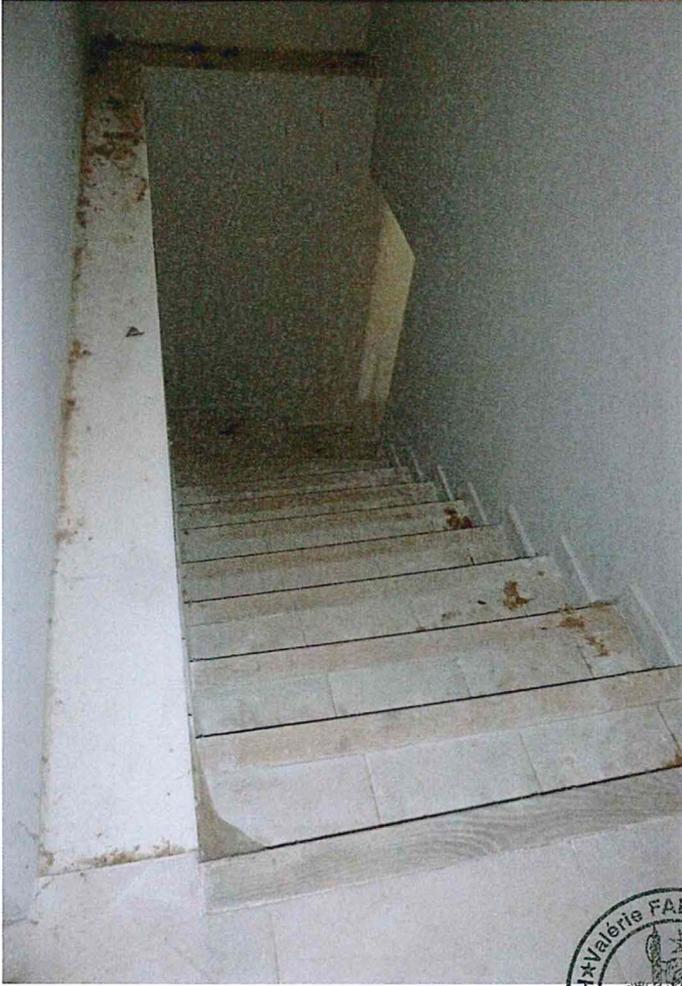
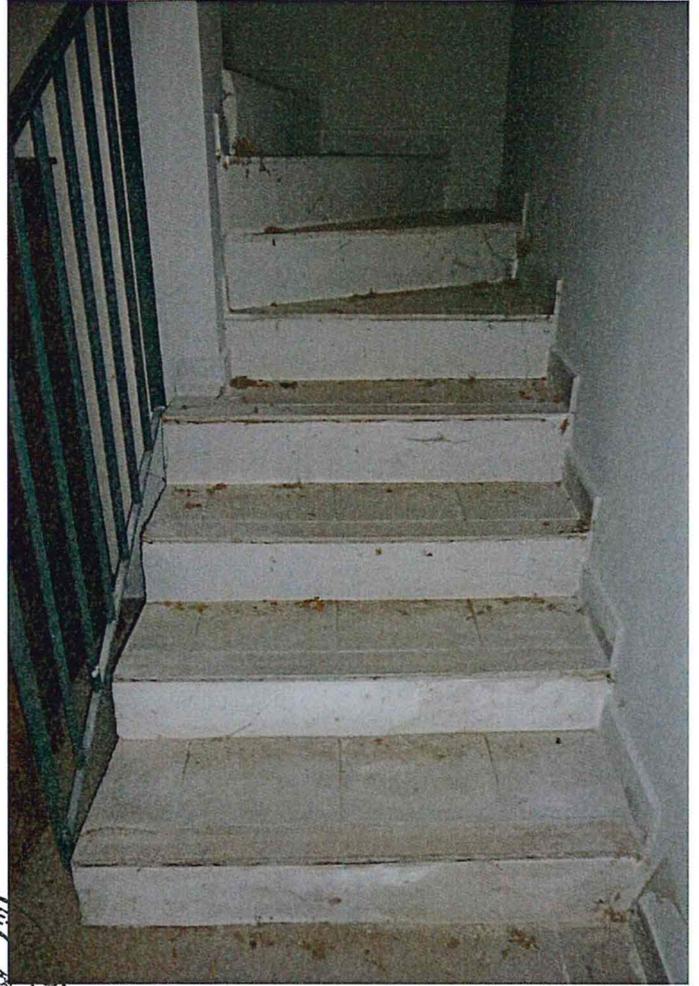
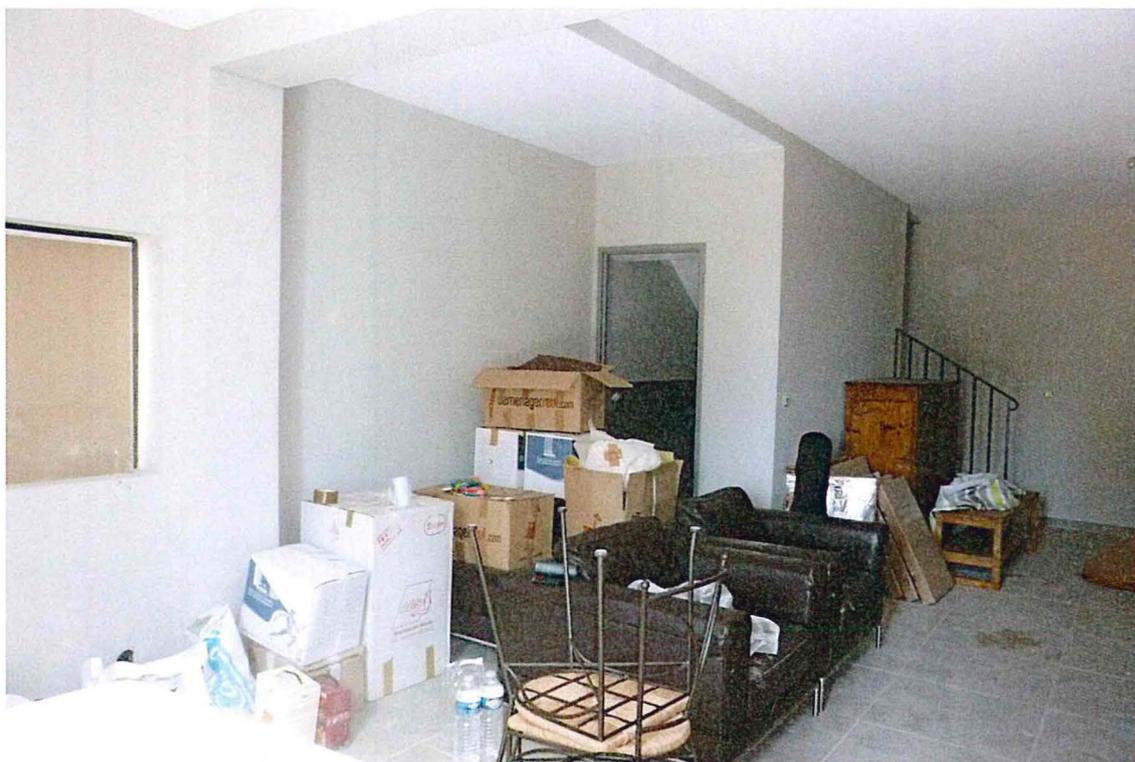
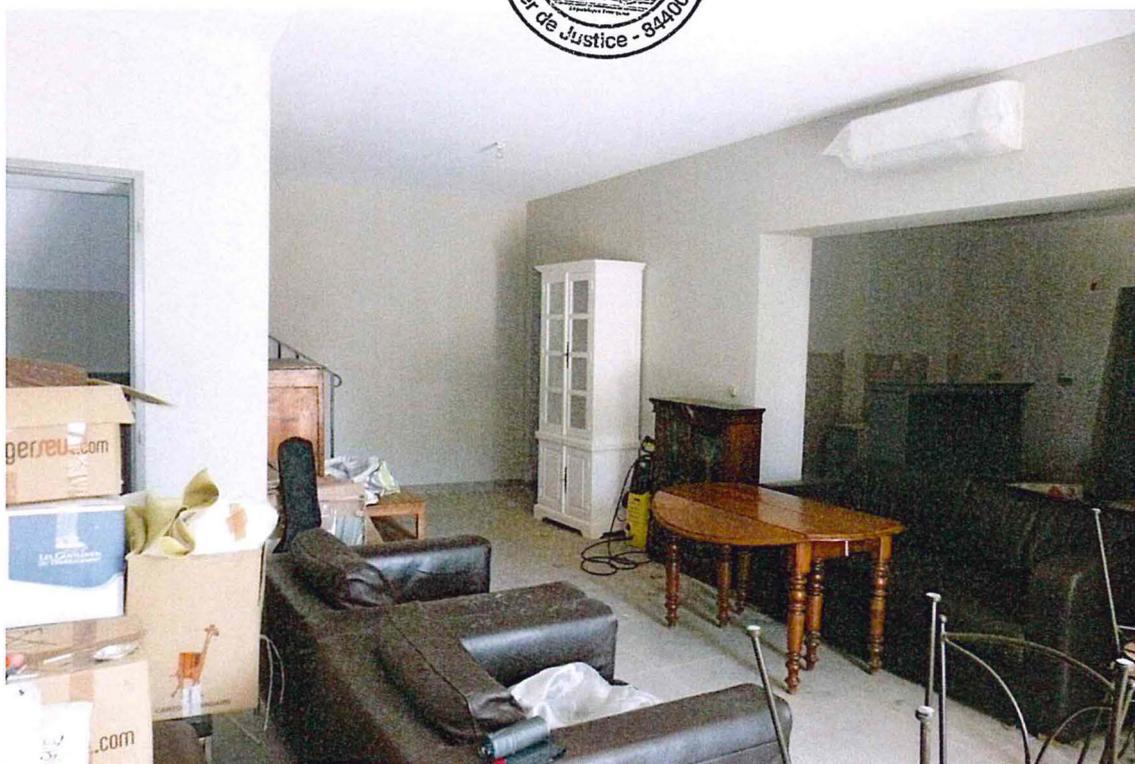
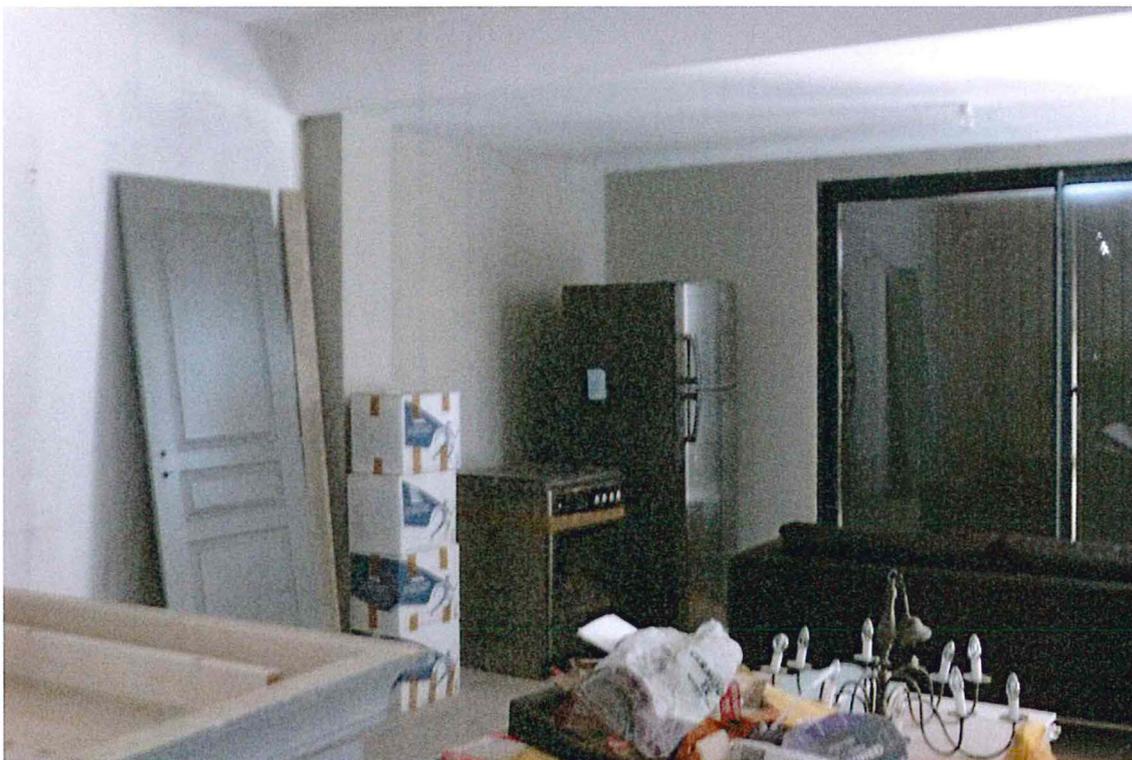
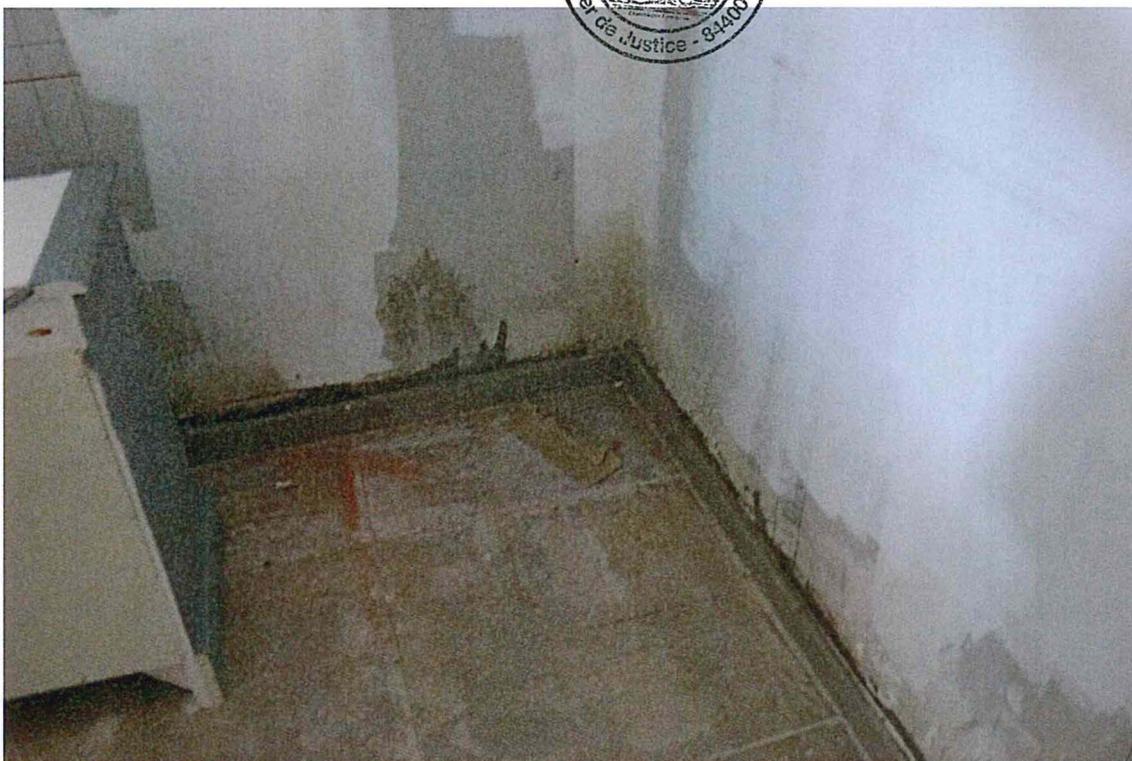
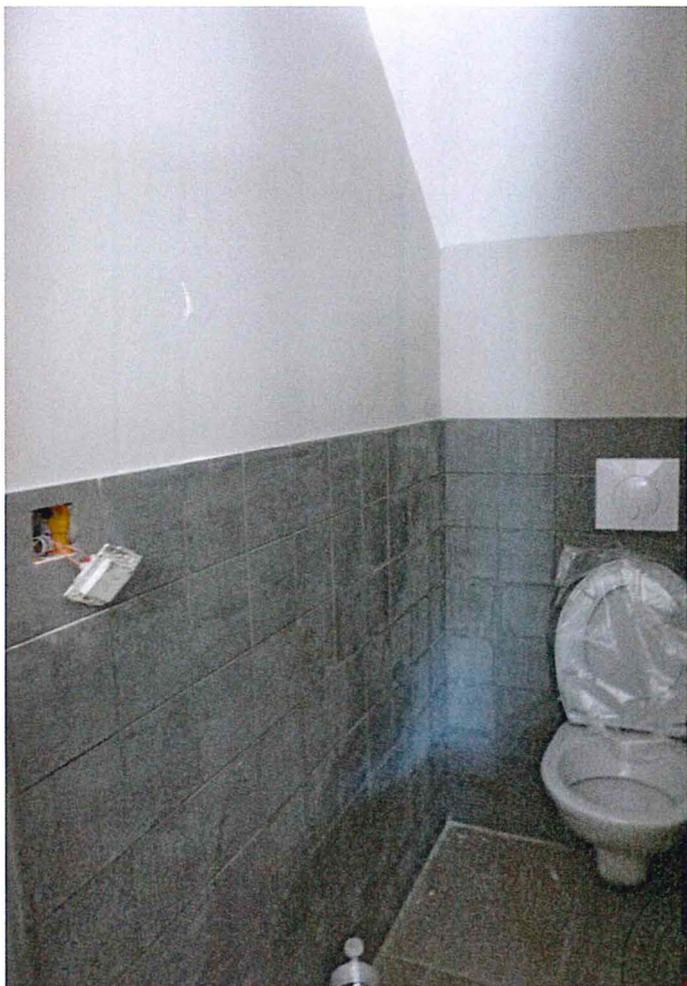
Photos pages 15 à 19

Les carrelages ne sont pas de niveau. Présence d'angles saillants formant butée.

Murs peints non isolés sonnant creux notamment en façade Ouest et présentant un défaut de planéité.

Finition grossière à la jonction murs – plafond qui forme des vagues et écroulement du plâtre le long des cadres des baies vitrées.

Deux grandes baies en aluminium au Sud donnant sur terrasse Sud équipées de volets en bois qui sont abîmées (peinture écaillée).

Le pied de mur présente d'importantes traces d'infiltration côté Ouest et côté Nord.

Le pied de mur est rongé côté Nord.

Bas des murs carrelé comportant un défaut de pose avec des angles saillants formant butée ; surplus des murs peint avec un trou côté gauche.

Murs peints avec traces d'infiltration, moisissure et cloques en pied de mur.
