PROCES VERBAL DESCRIPTIF

**LE MERCREDI DIX SEPT AOÛT
DEUX MILLE VINGT DEUX
à 09 heures 00.**

Il convient de procéder à la description du bien immobilier sis commune de PERTUIS 585 A, boulevard du Général de Gaulle, Quartier Claret, cadastré section AL n° 118 pour une contenance de 03 ares et 87 centiares.

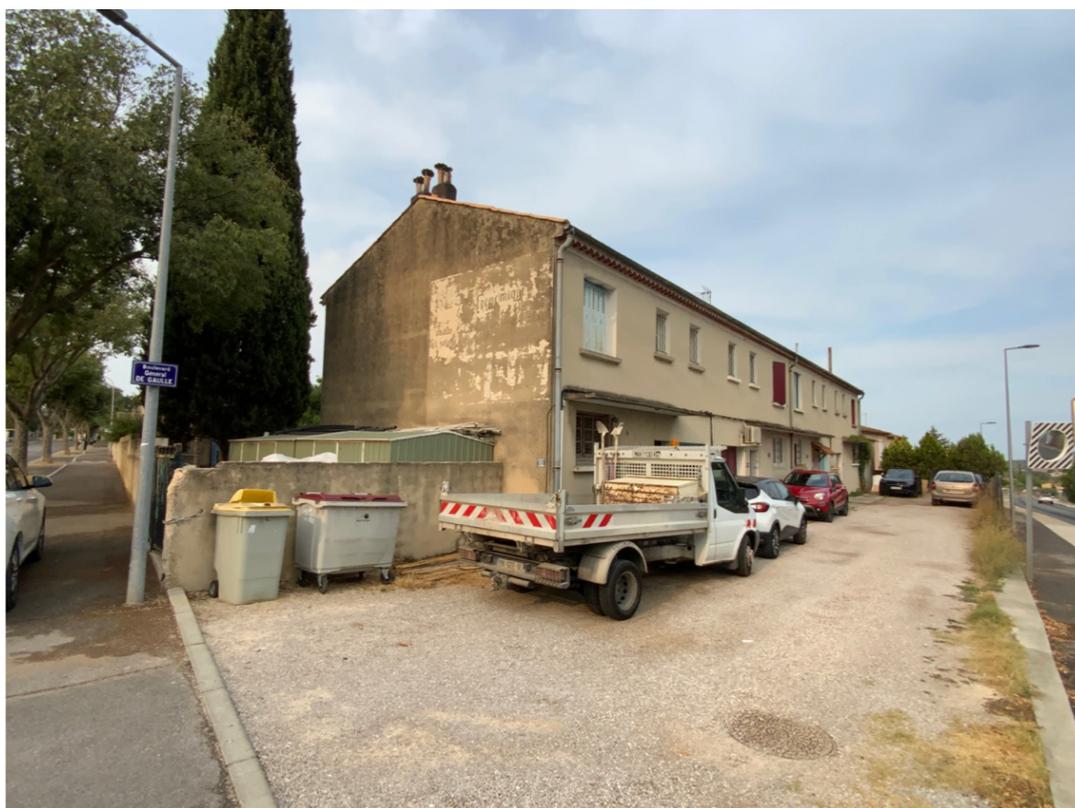
Façades Est et Nord - Parcelle côté Nord (17/08/2022)

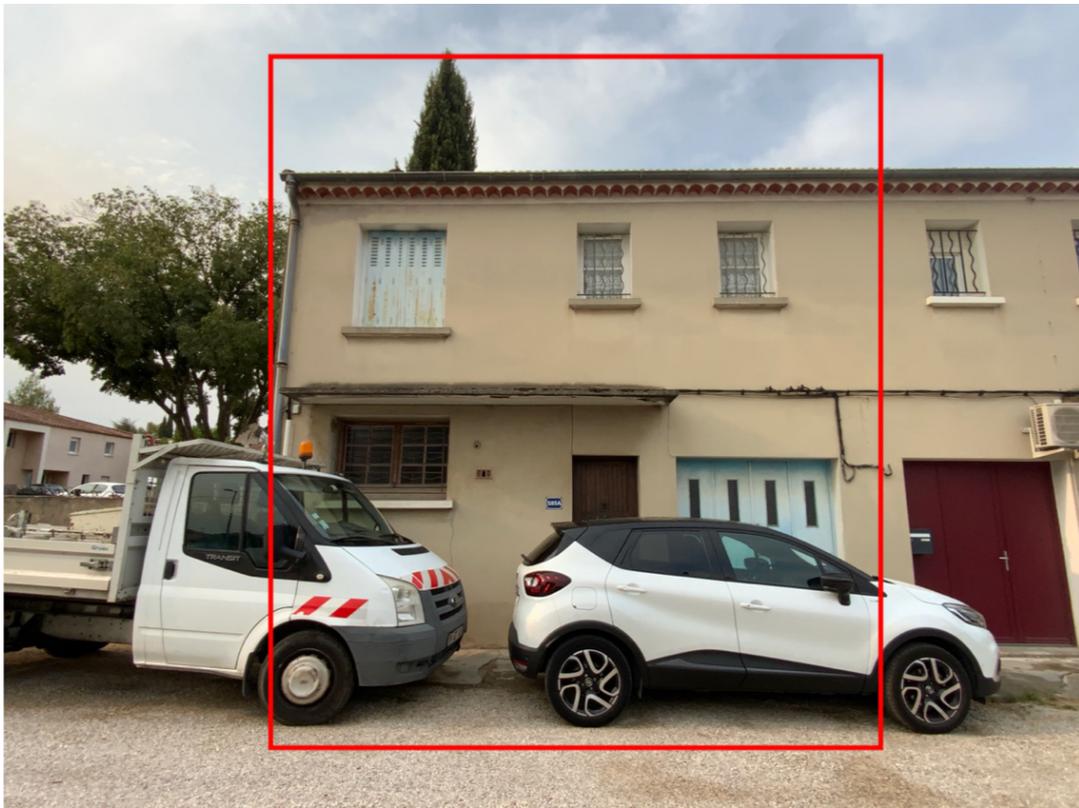
Façade Nord (17/08/2022)

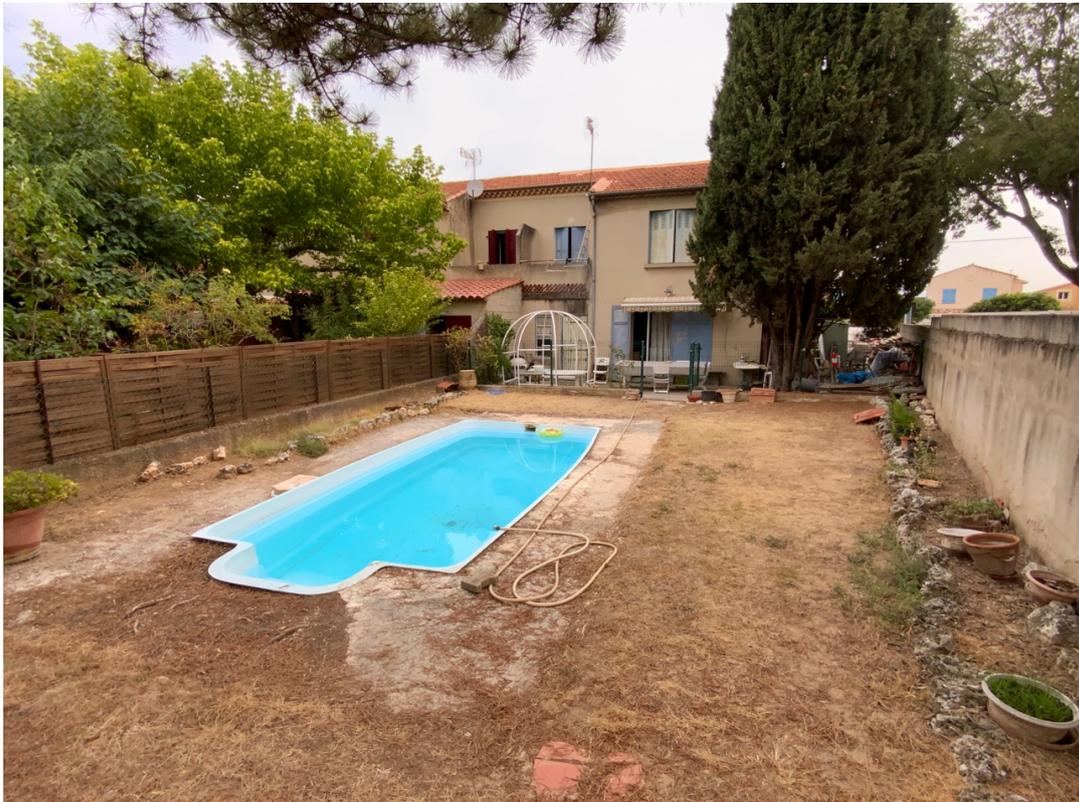
Jardin au Sud (17/08/2022)

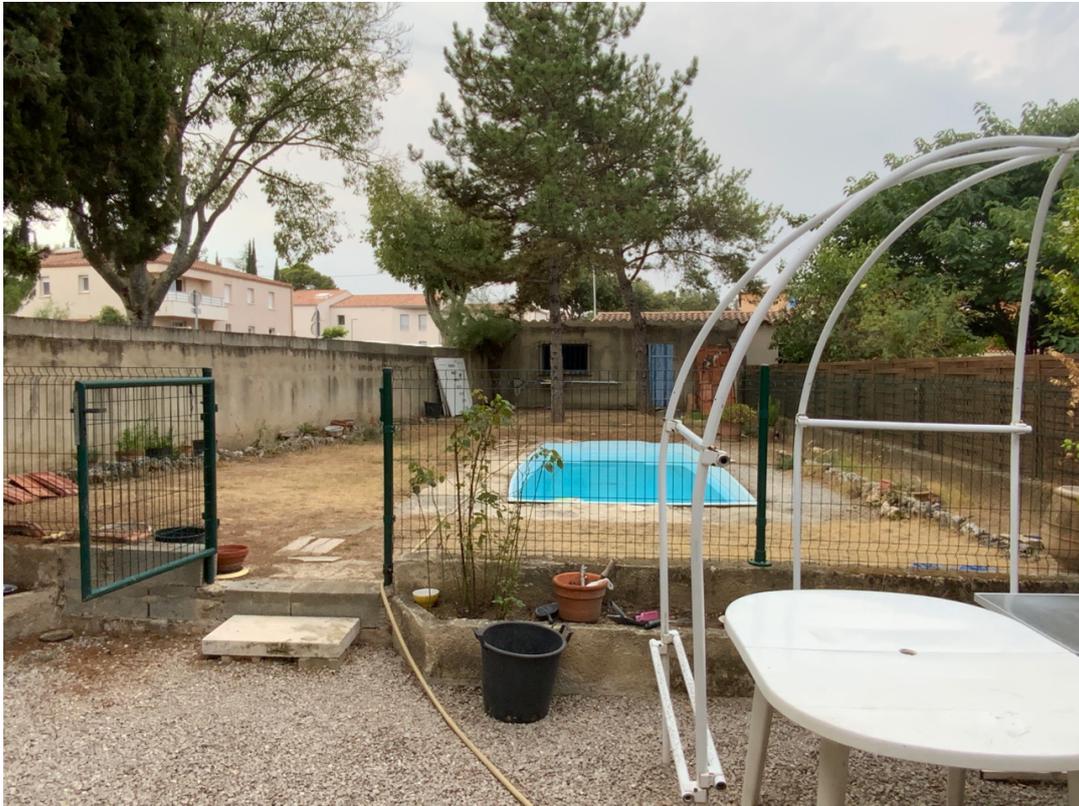
Jardin au Sud et Atelier (17/08/2022)

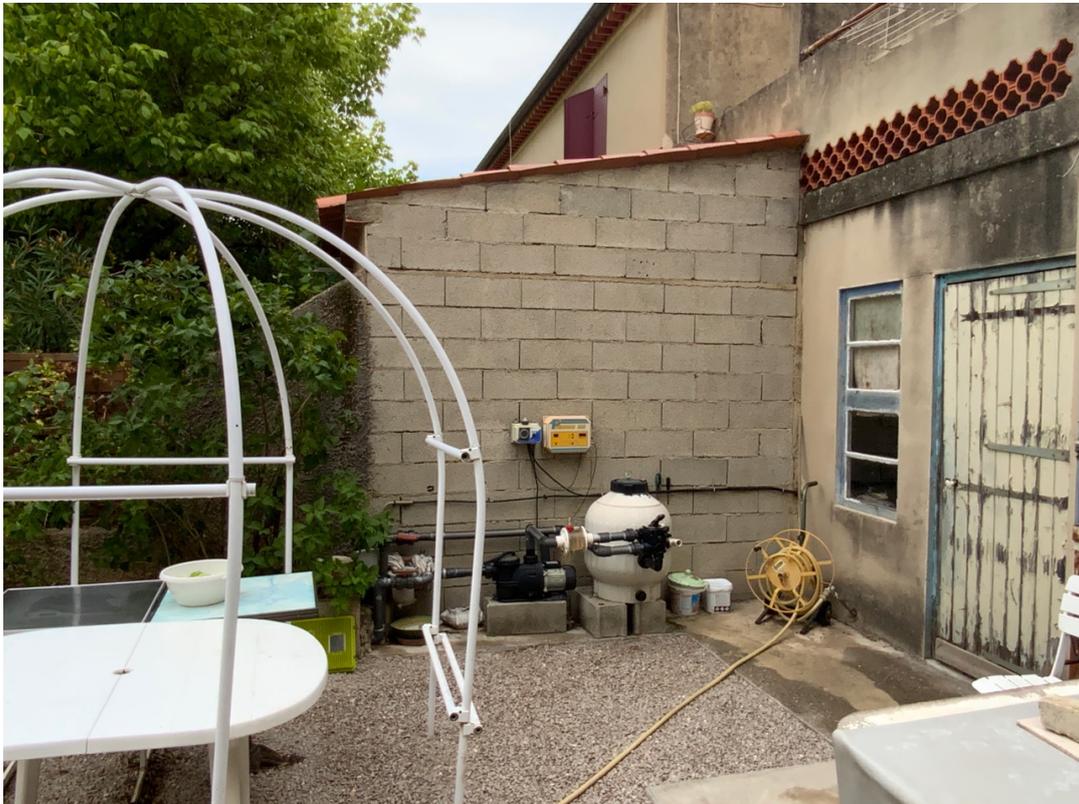
Filtration piscine. (17/08/2022)

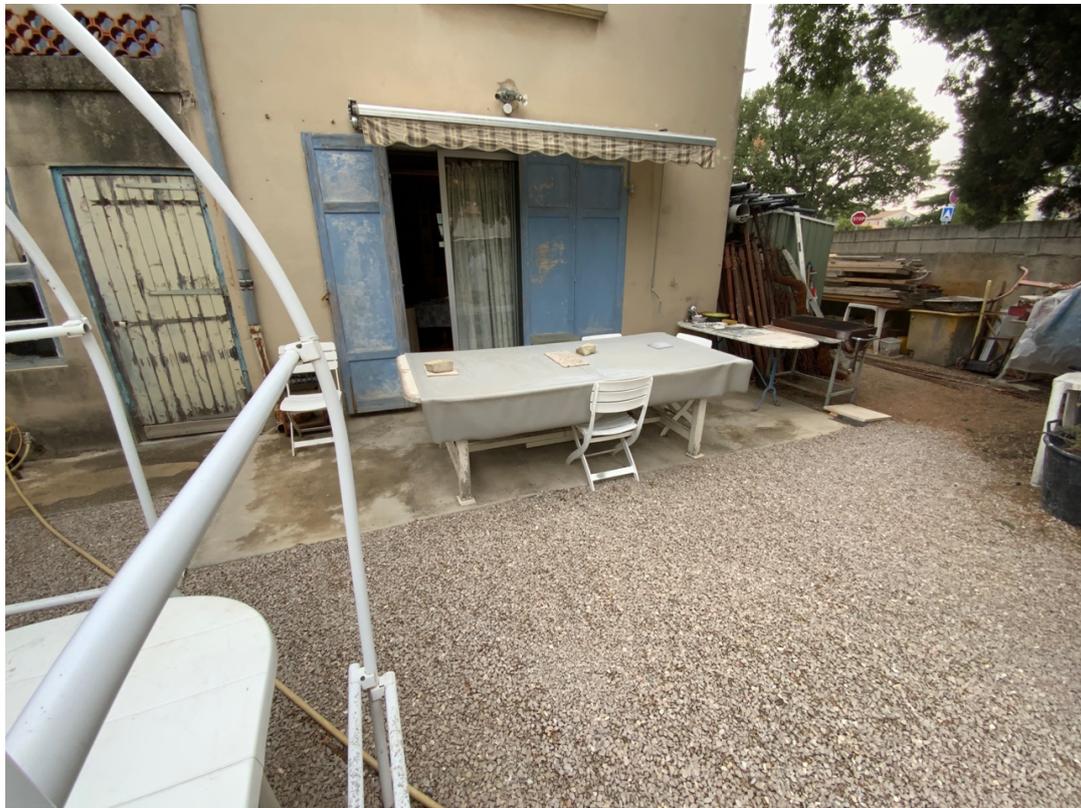
Terrasse Sud (17/08/2022)

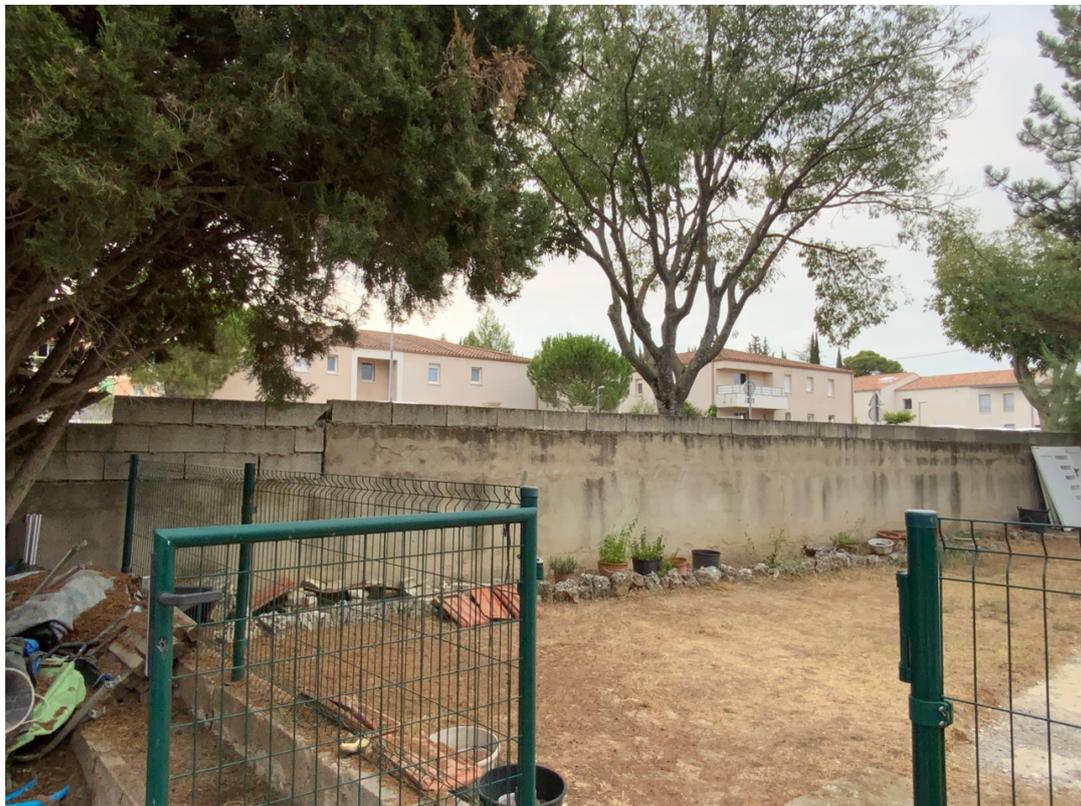
Mur de clôture Est. (17/08/2022)

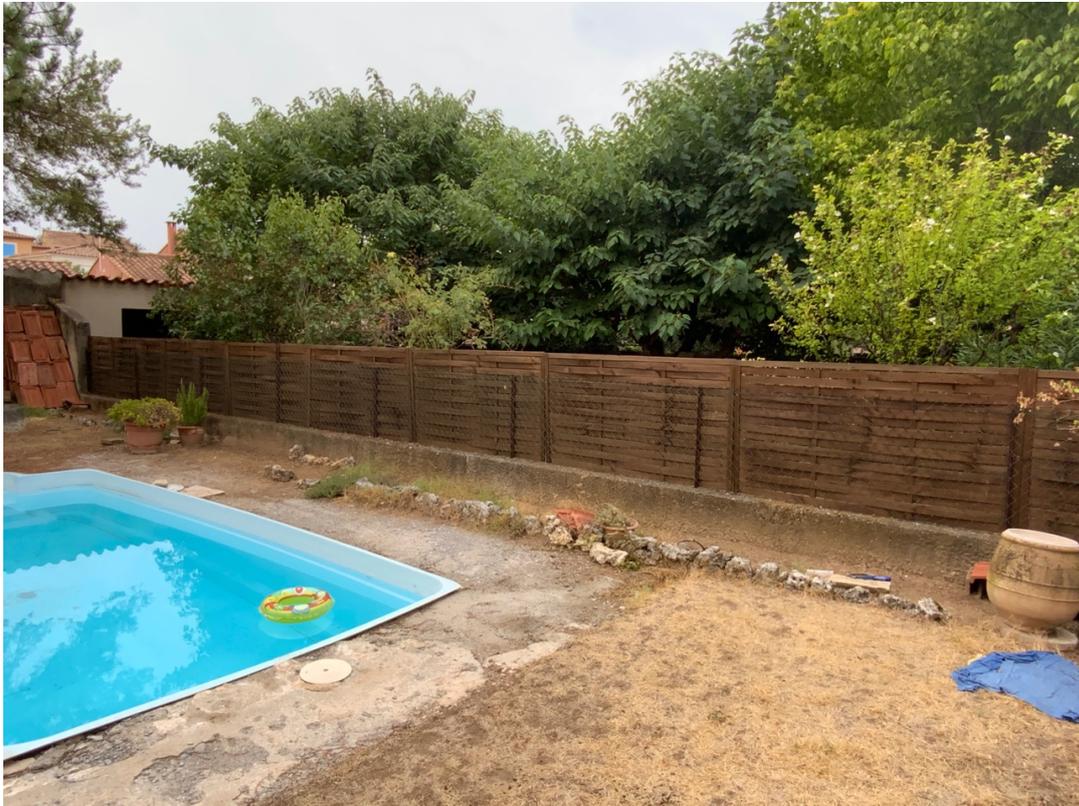
Clôture Ouest (17/08/2022)

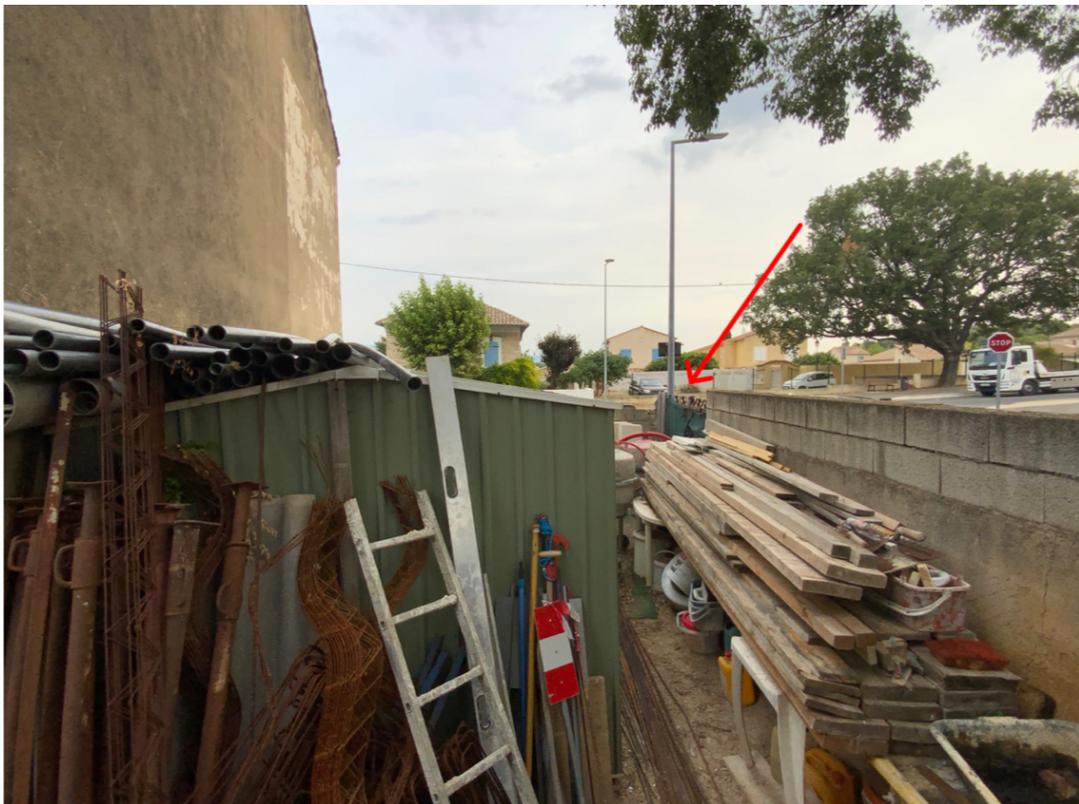
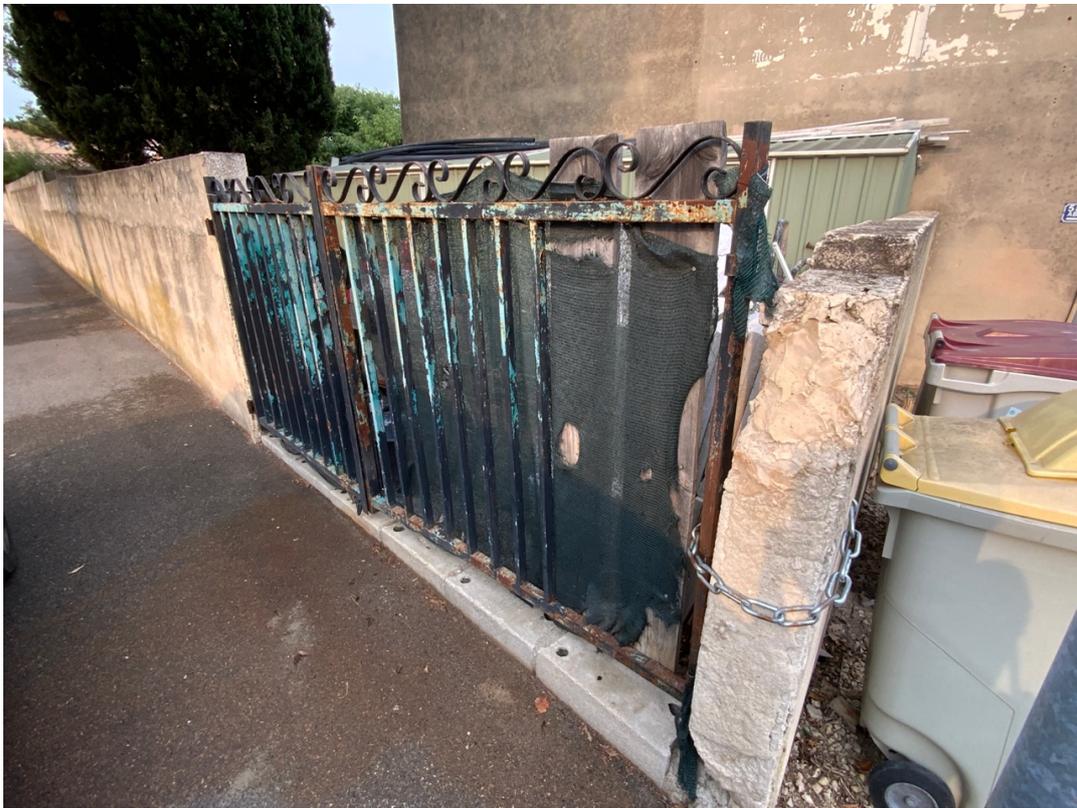
Un portail en fer ancien, en mauvais état, offre l'accès au jardin depuis le Bd du Général de Gaulle à l'Est.

Portail Est (17/08/2022)

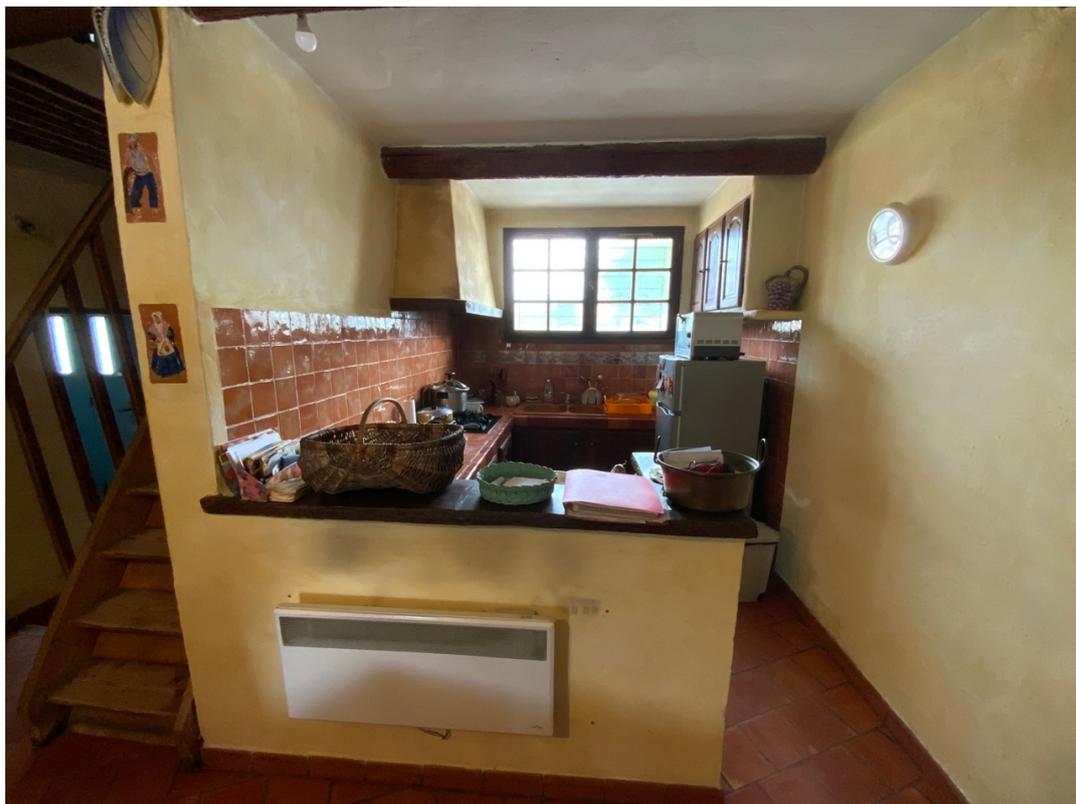
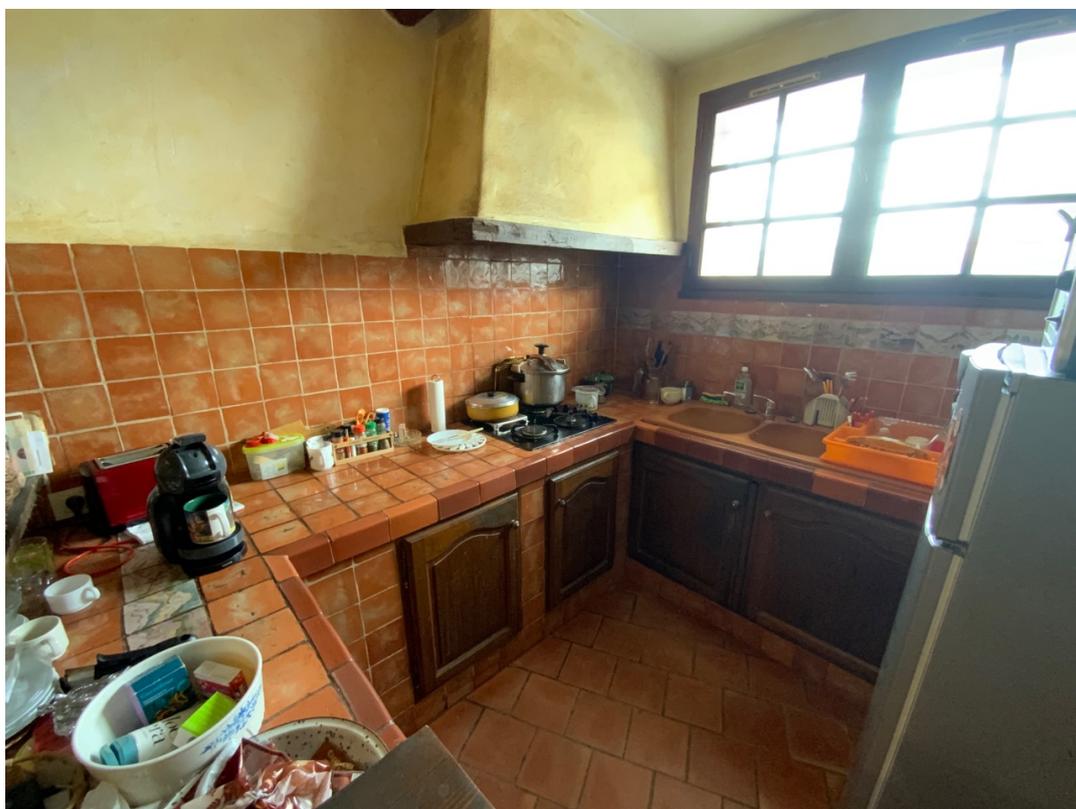
CUISINE OUVERTE

Une grande fenêtre en bois à petits carreaux, à simple vitrage martelé, ouvre au Nord, en mauvais état d'entretien.

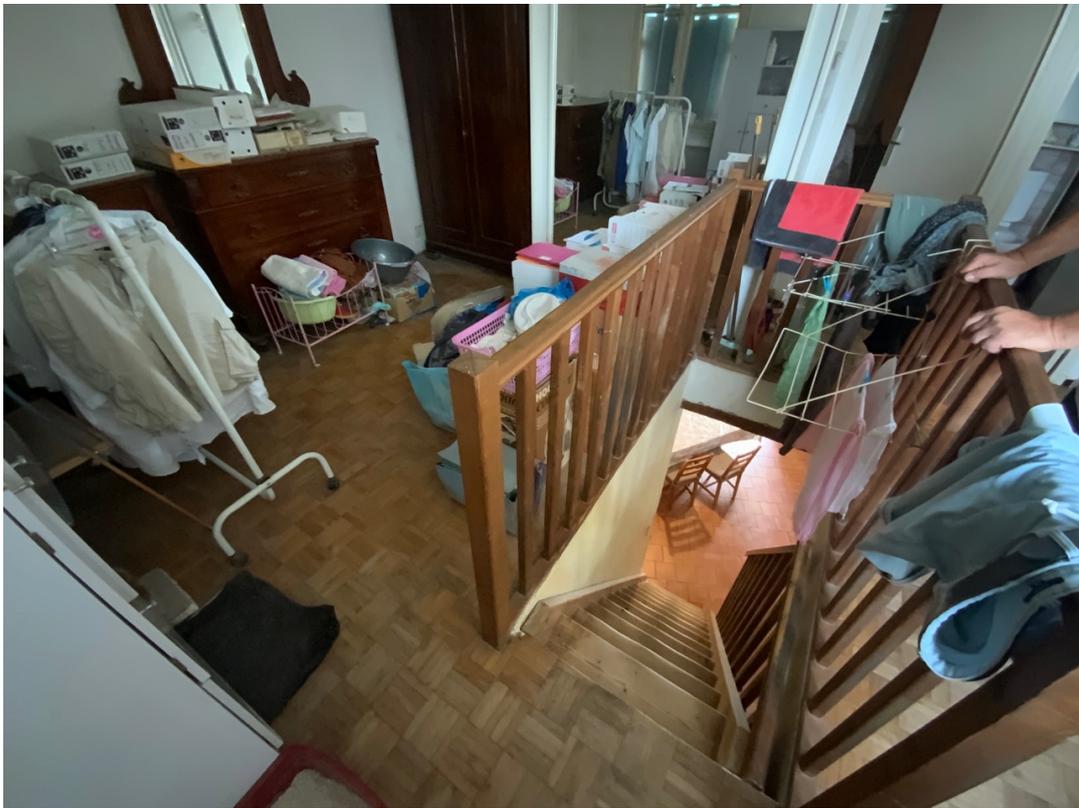
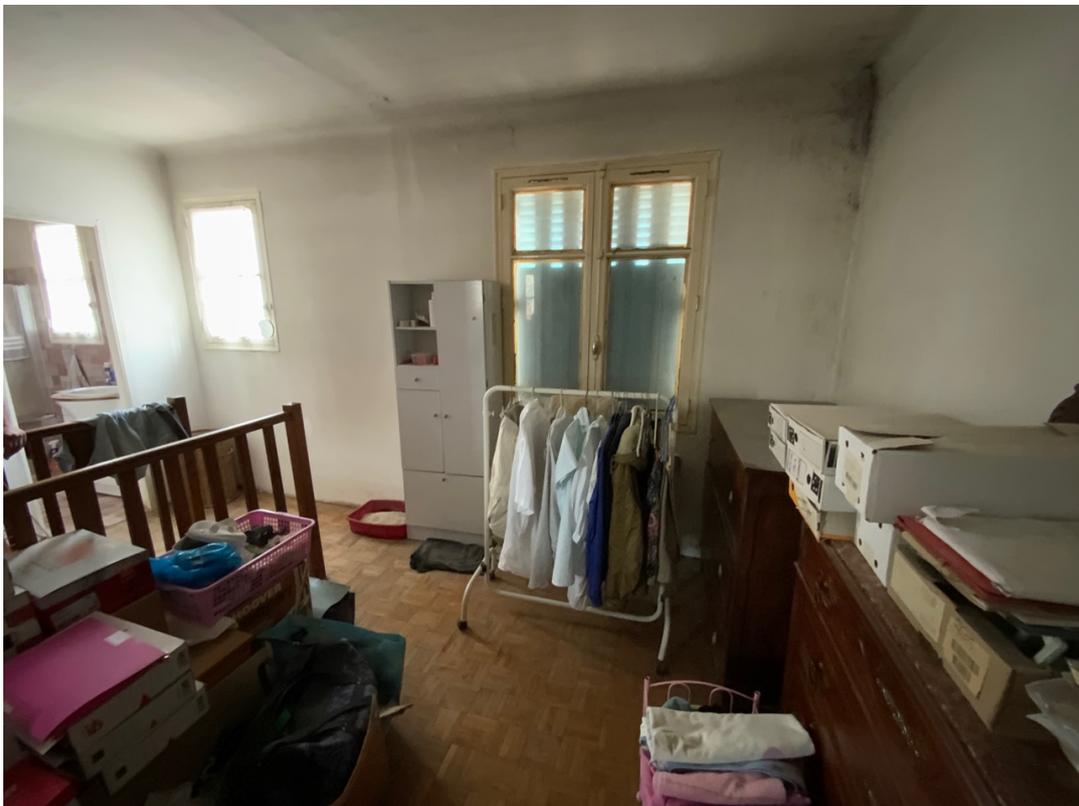
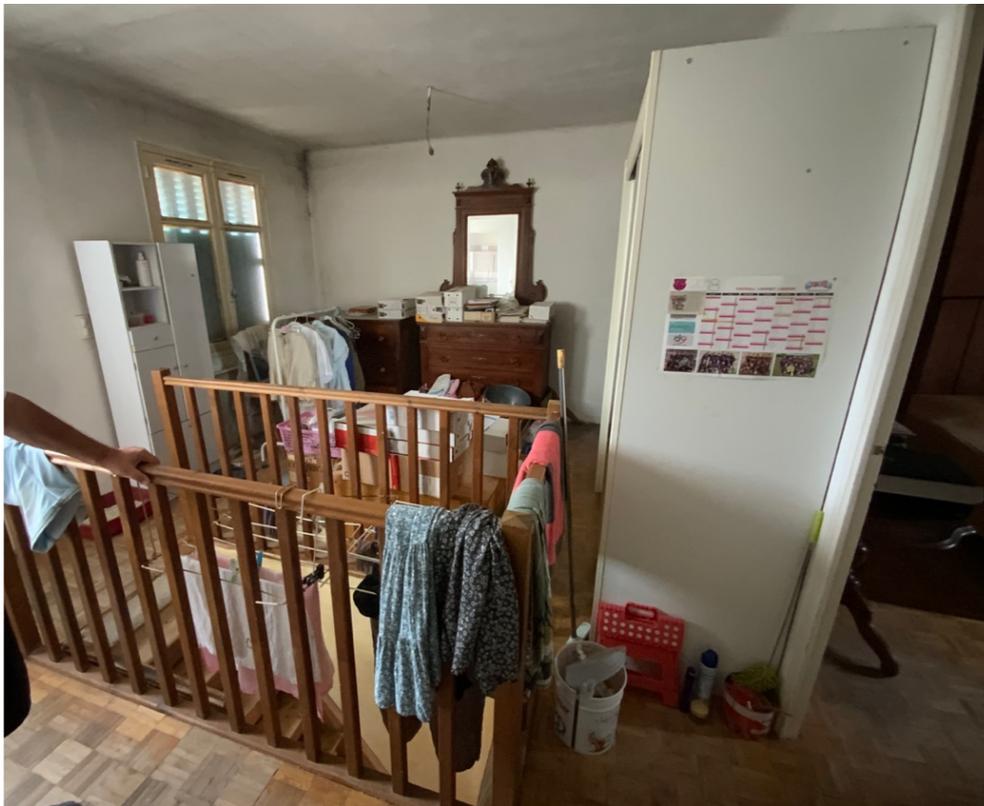
GRAND DEGAGEMENT 1ER ETAGE NORD-EST

MURS : peinture blanche. Présence de tâches de moisissures.

PLAFOND: peinture, tâches de moisissure.

Une fenêtre et un fenestron en bois avec simple vitrage, en mauvais état d'entretien, ouvrent au Nord.

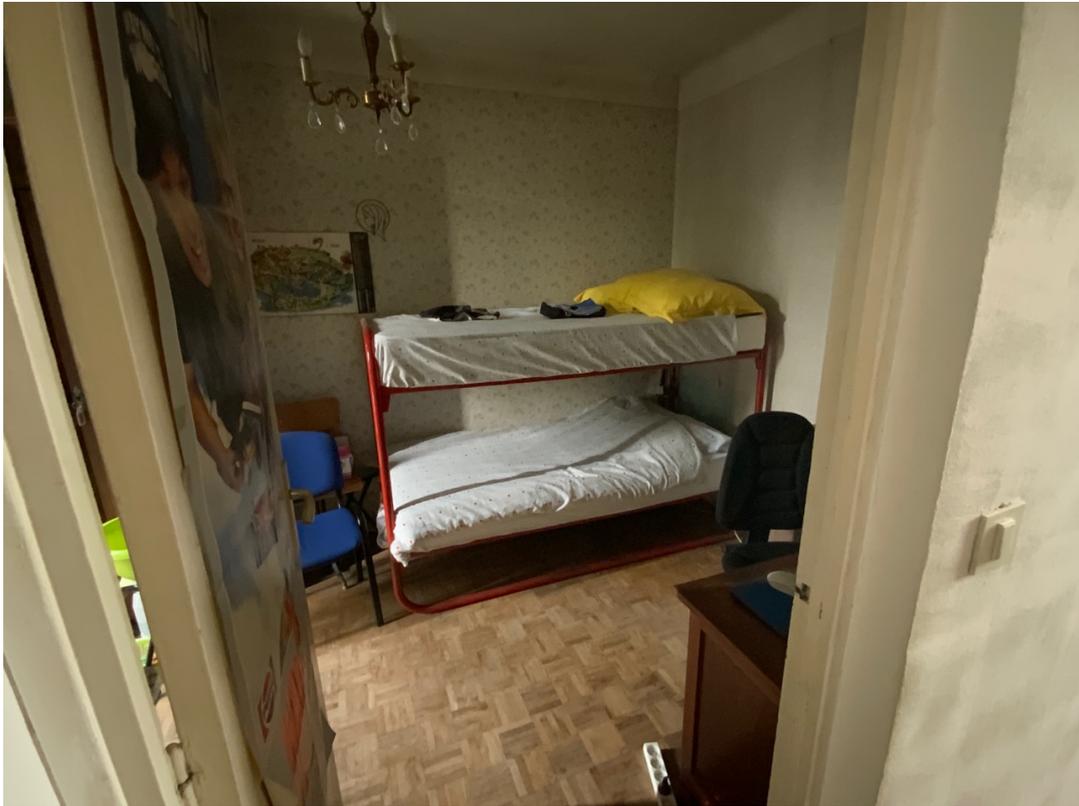
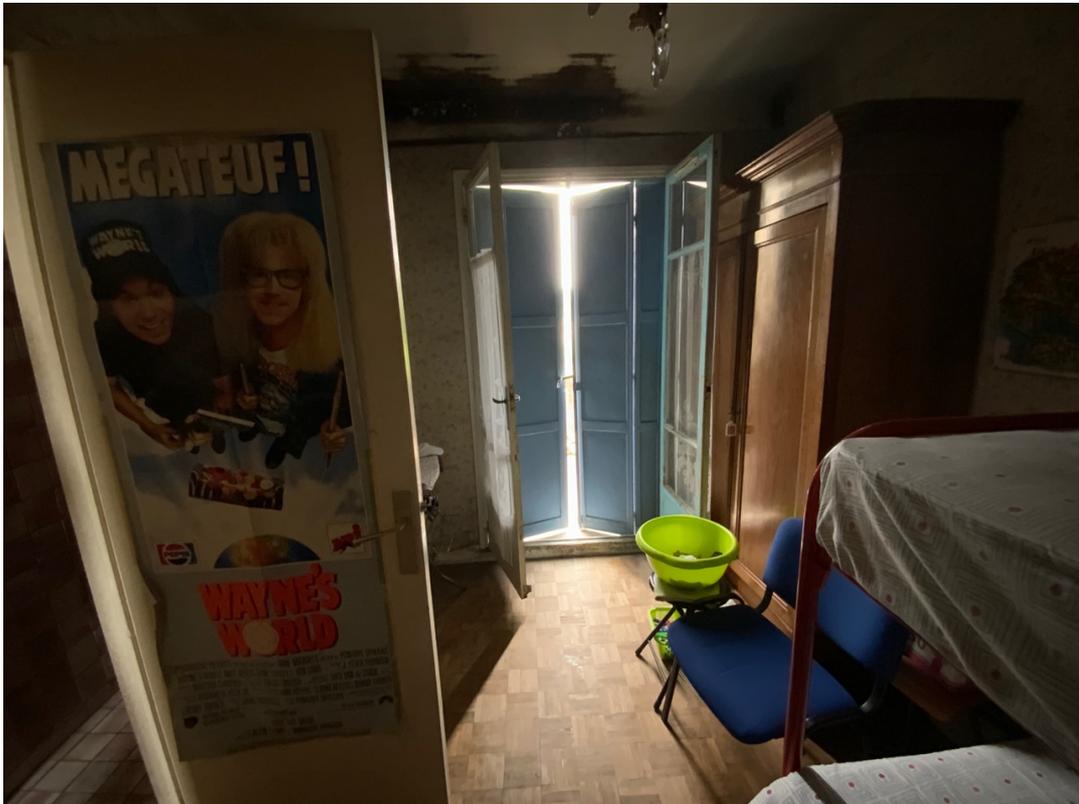
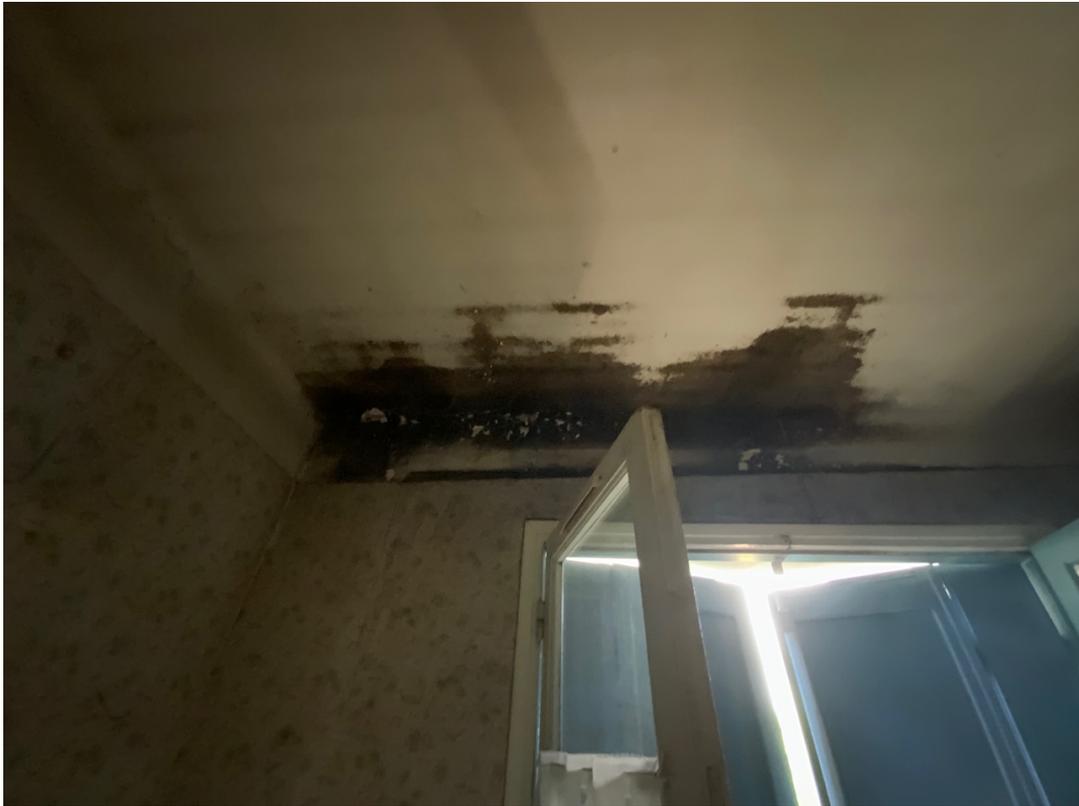
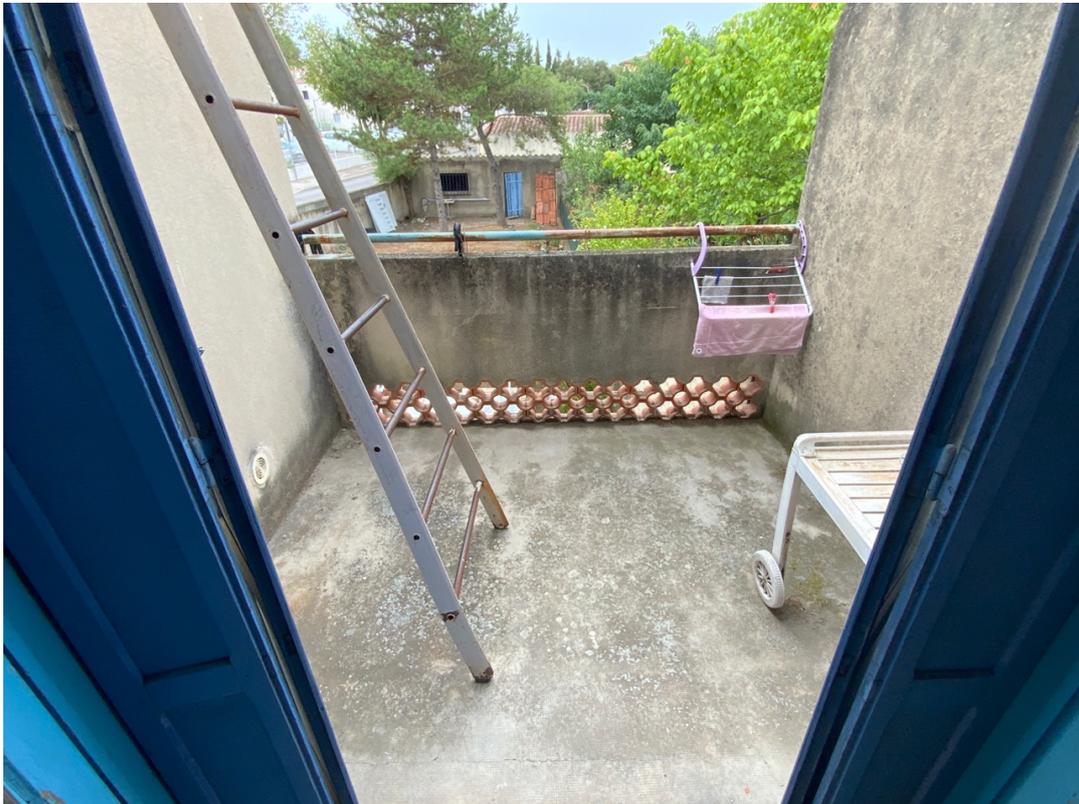
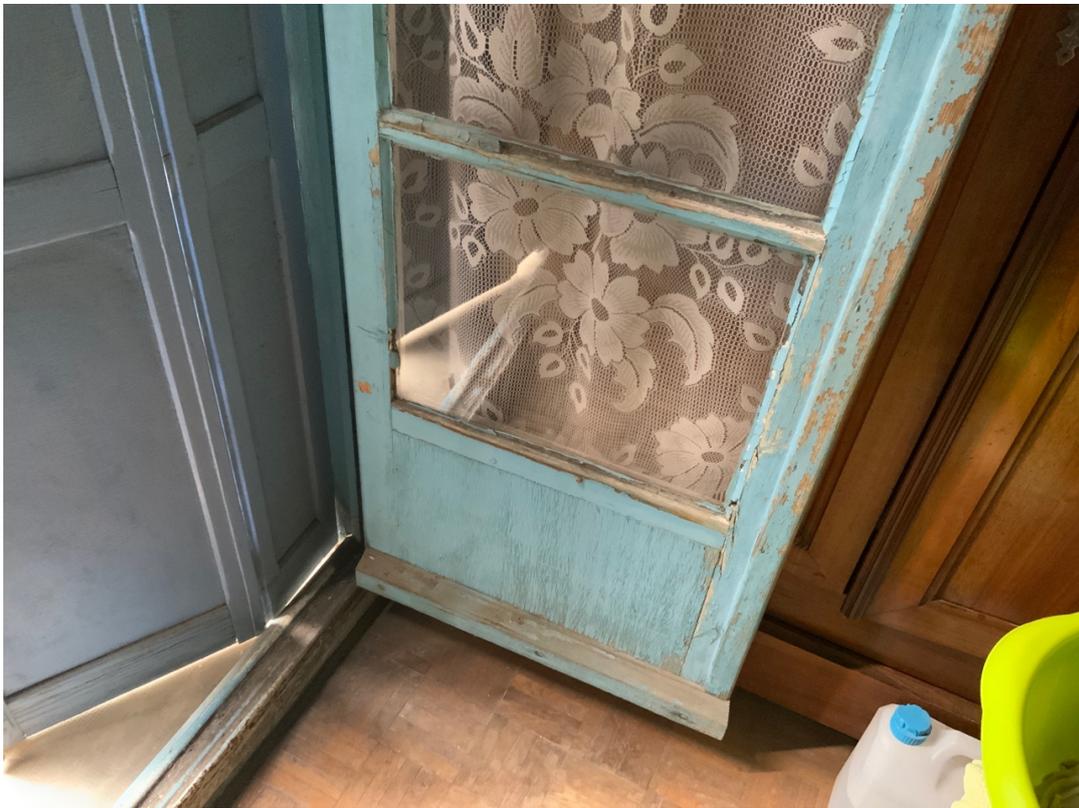
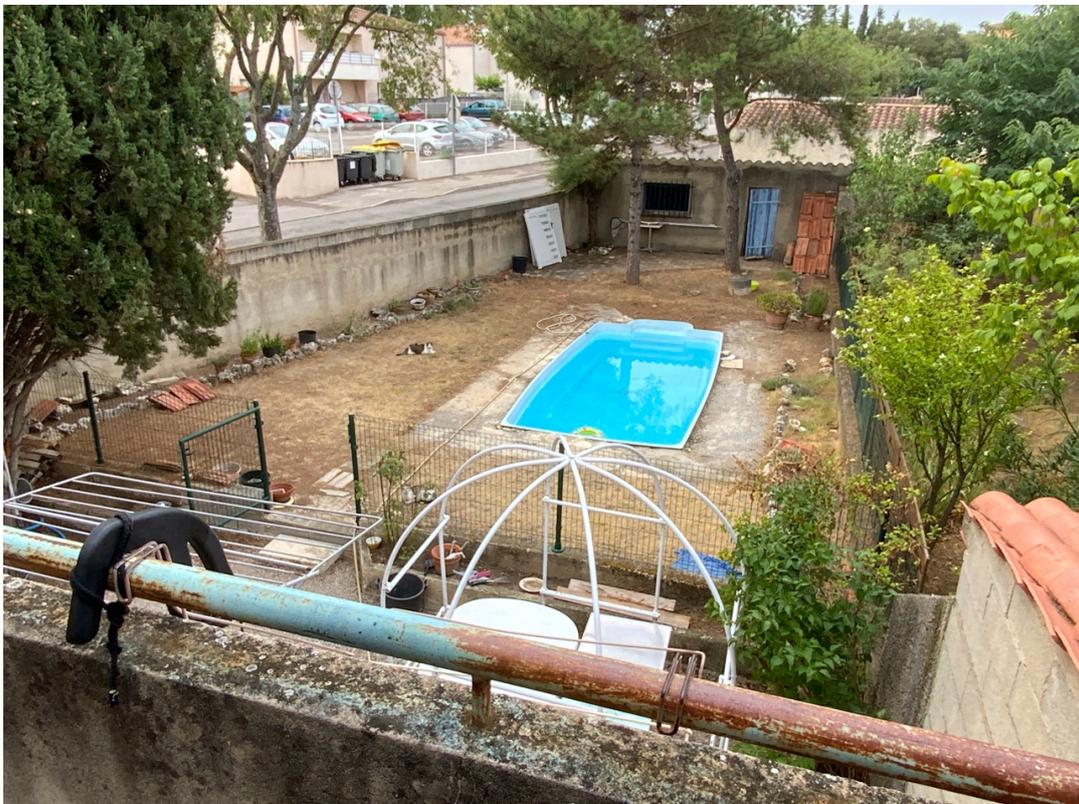
CHAMBRE au SUD-OUEST

MURS : papier peint, moisi côté Sud.

PLAFOND : peinture endommagée, large tache de moisissure côté Sud.

1 porte-fenêtre en bois avec simple vitrage, en mauvais état d'entretien, ouvre sur une petite terrasse au Sud.

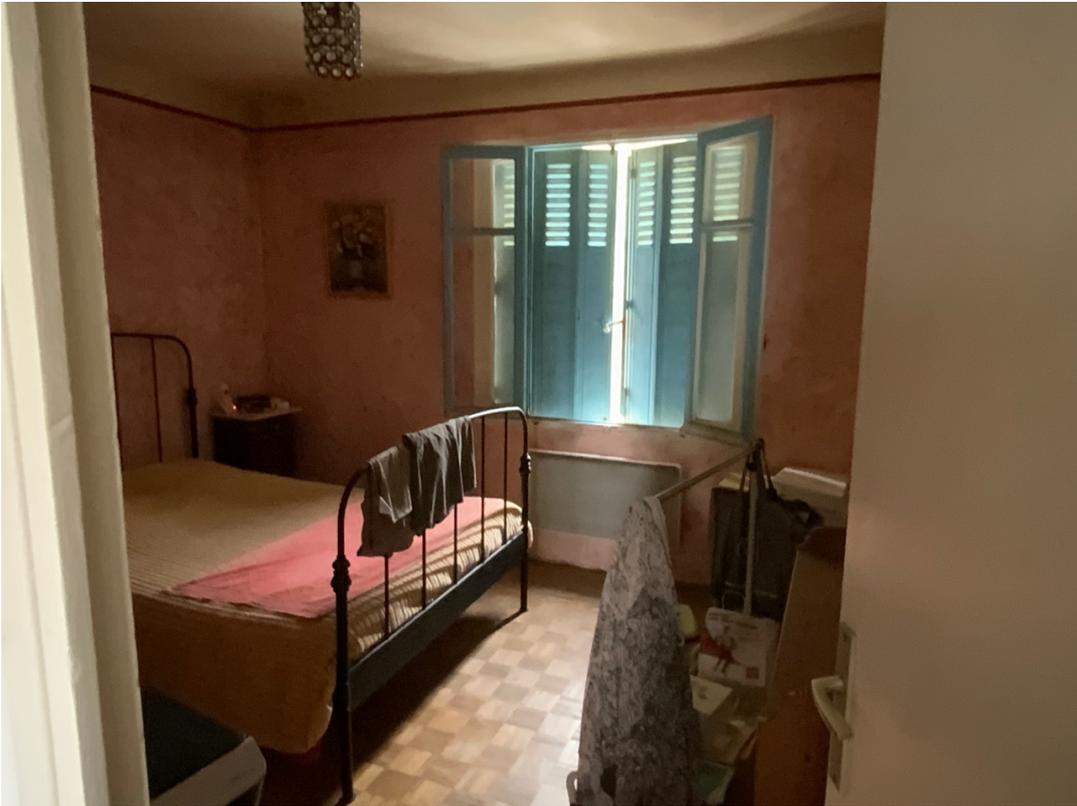
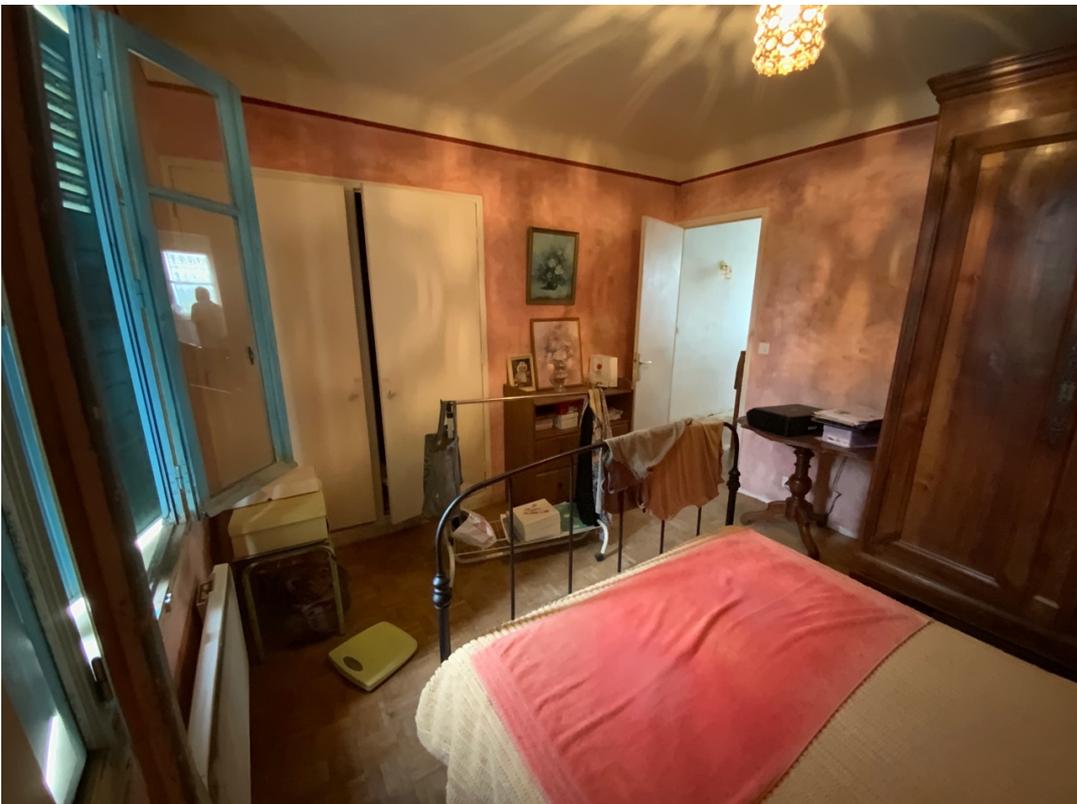
CHAMBRE au SUD-EST

MURS : peinture tâchée dans l'angle Sud-Est.

PLAFOND : peinture endommagée, tache de moisissure côté Sud-Est.

1 fenêtre en bois avec simple vitrage, en mauvais état d'entretien.

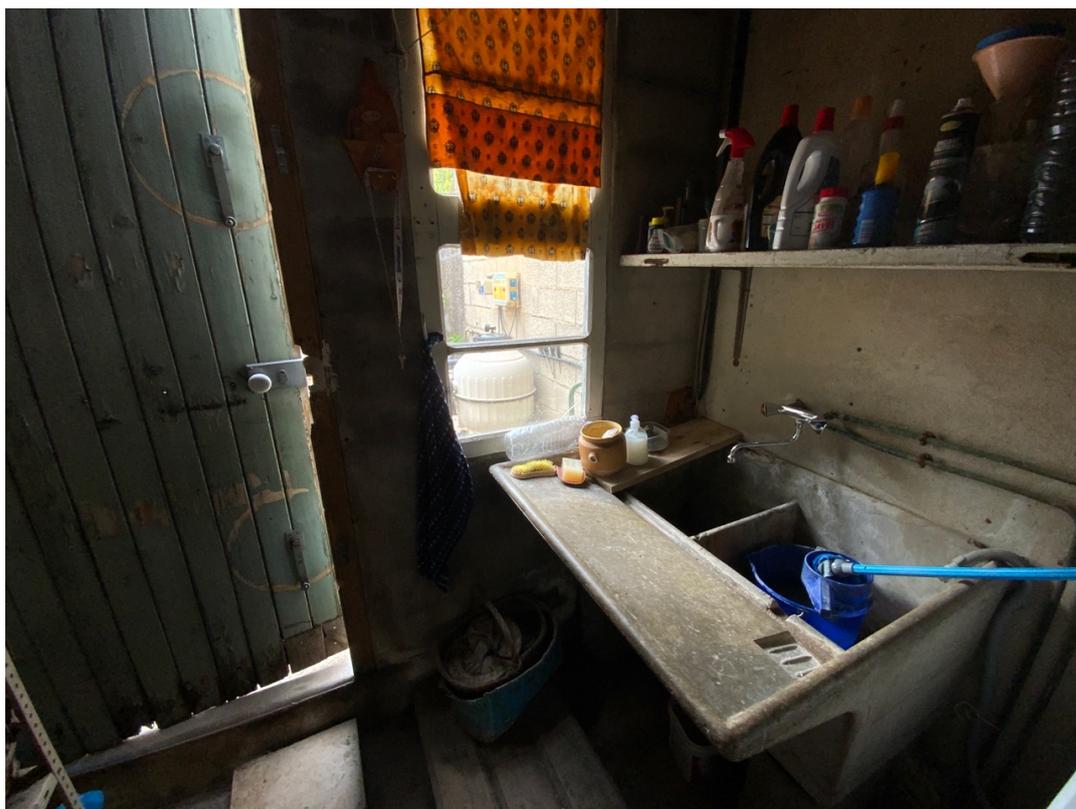
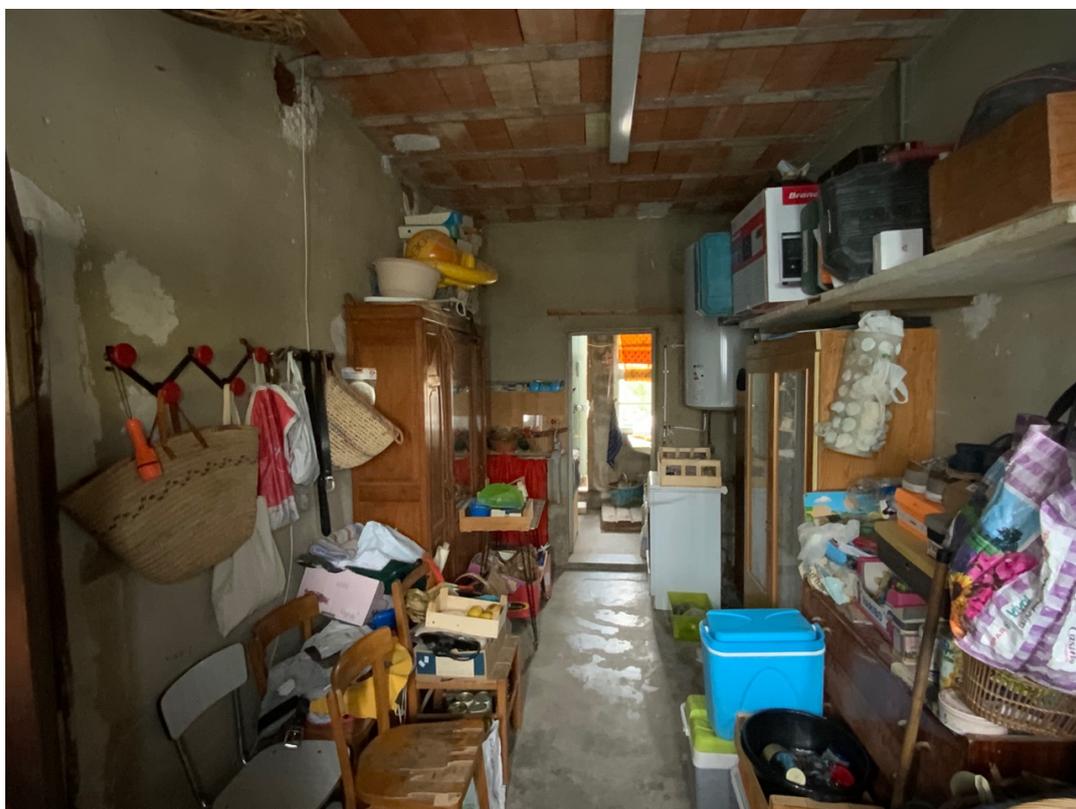
GARAGE et BUANDERIE

Portail en bois, en mauvais état d'entretien.

Une fenêtre en bois à simple vitrage cassé et un volet en bois en très mauvais état, ouvrent au Sud.
