PROCES VERBAL DESCRIPTIF

**LE MERCREDI DIX SEPT AOÛT
DEUX MILLE VINGT DEUX
à 09 heures 00.**

Il convient de procéder à la description du bien immobilier sis commune de PERTUIS 585 A, boulevard du Général de Gaulle, Quartier Claret, cadastré section AL n° 118 pour une contenance de 03 ares et 87 centiares.

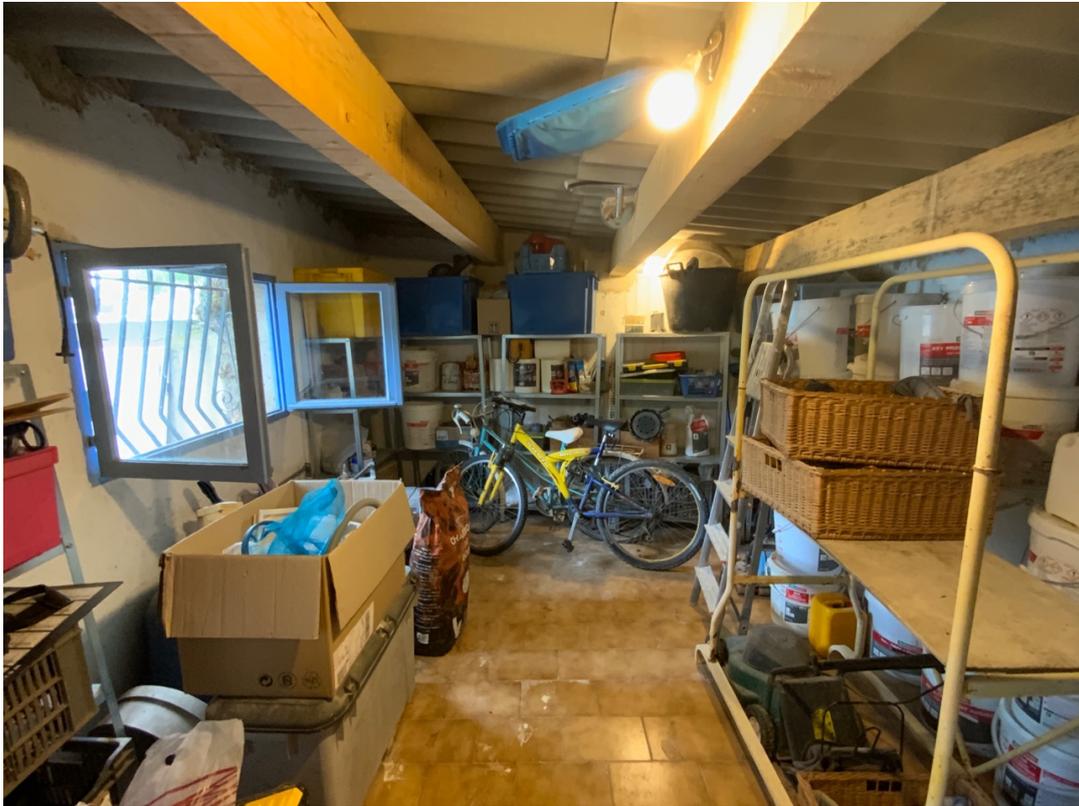
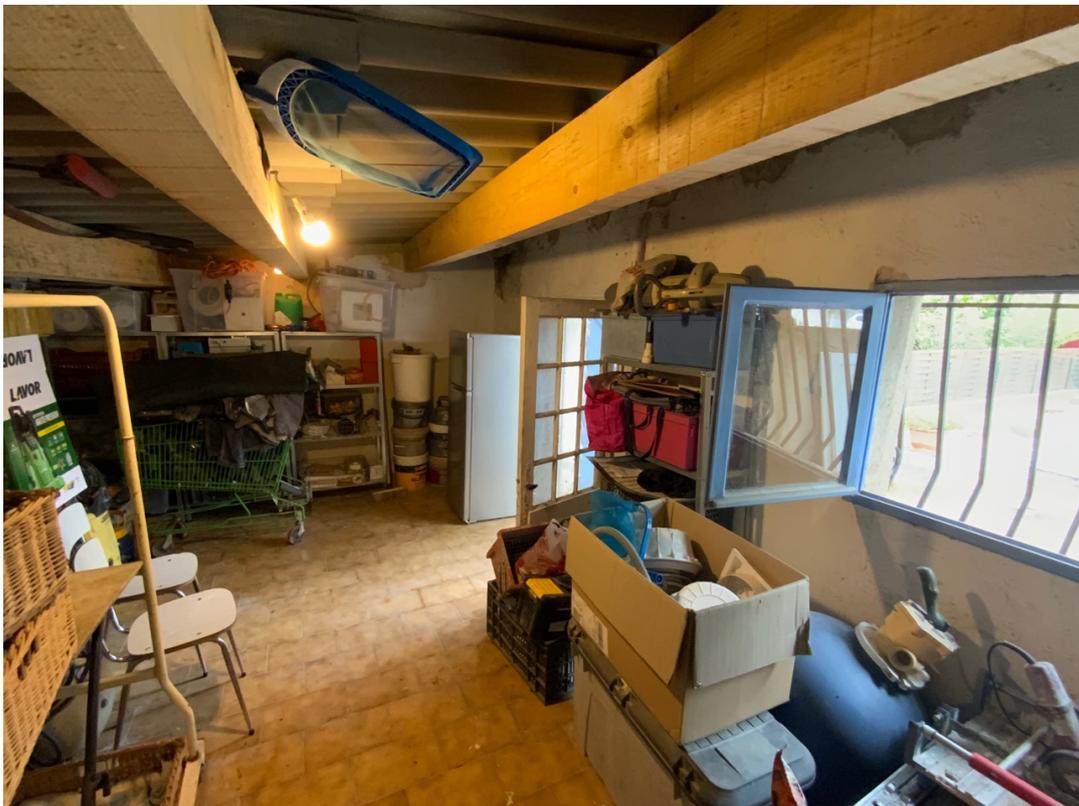
ATELIER

Porte à petits carreaux et fenêtre en bois, avec simple vitrage, en mauvais état d'entretien.
