DOSSIER TECHNIQUE IMMOBILIER

Numéro de dossier : 23/IMO/0236
Date du repérage : 27/06/2023

Localisation du ou des bâtiments :
Département : **Vaucluse**
Adresse : **2BIS RUE JEAN SEBASTIEN BACH (16)**
Commune : **84000 AVIGNON**
Section cadastrale HR,
Désignation et situation du ou des lot(s) de copropriété :
ETAGE 16, Lot numéro 16

Résumé de l'expertise n° 23/IMO/0236

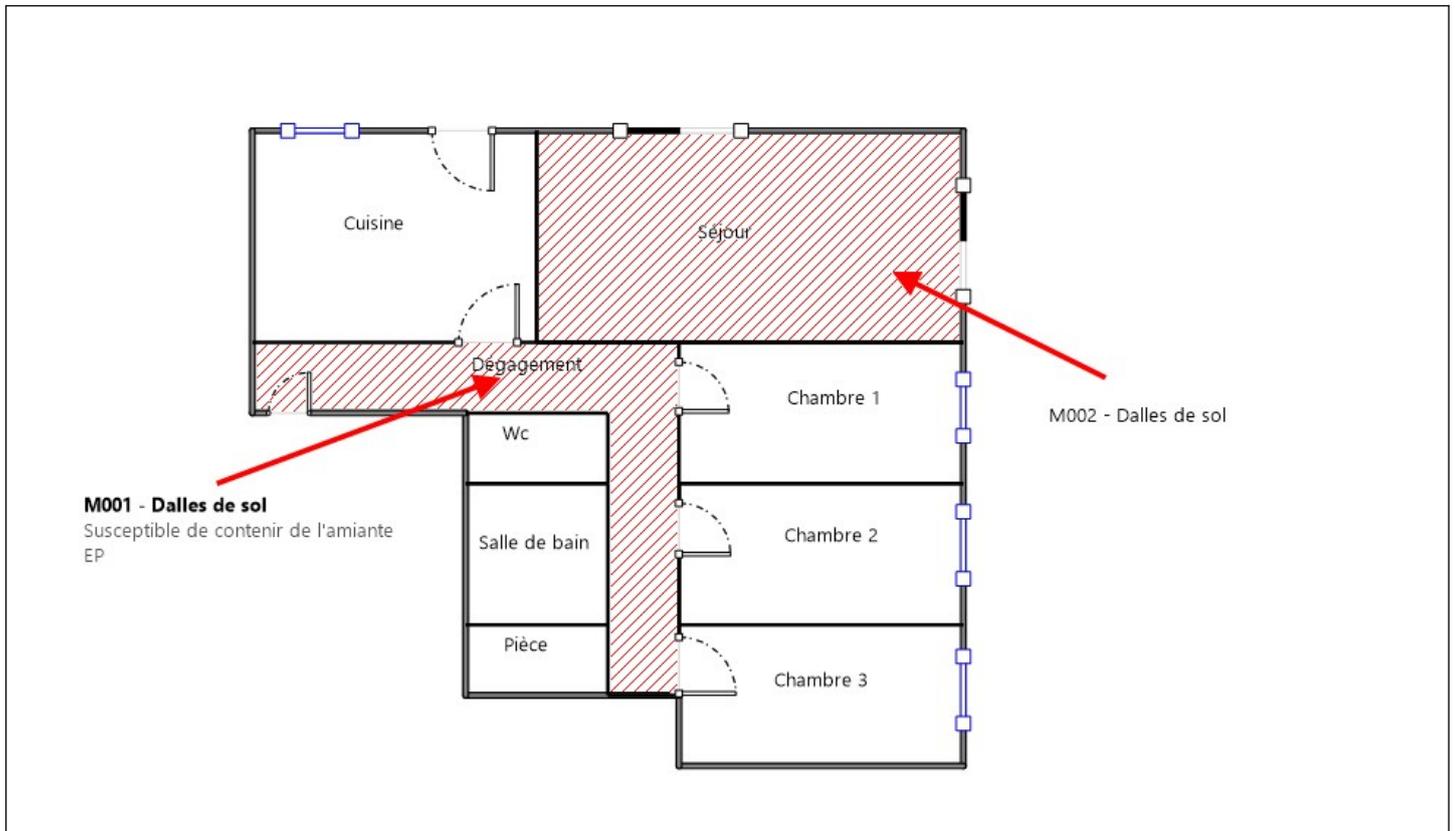
7.1 - Annexe - Schéma de repérage

Conduit en fibro-ciment		Dalles de sol	<p>Nom du propriétaire : M. XXX Adresse du bien : 2BIS RUE JEAN SEBASTIEN BACH (16) 84000 AVIGNON</p>
	Conduit autre que fibro-ciment		Carrelage	
	Brides		Colle de revêtement	
	Dépôt de Matériaux contenant de l'amiante		Dalles de faux-plafond	
	Matériau ou produit sur lequel un doute persiste		Toiture en fibro-ciment	
	Présence d'amiante		Toiture en matériaux composites

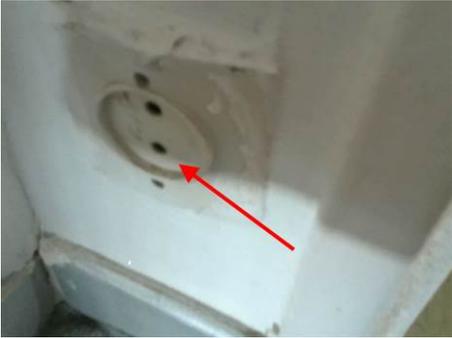
<p>Photo PhEle001 Libellé du point de contrôle : B3.3.6 a2 Au moins un socle de prise de courant comporte une broche de terre non reliée à la terre. Remarques : Absence de conducteurs de protection ; Faire intervenir un électricien qualifié afin d'installer des conducteurs de protection</p>

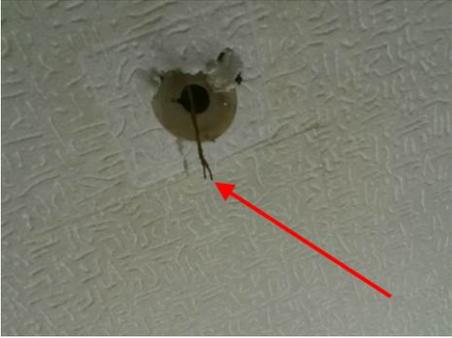
<p>Photo PhEle002 Libellé de l'anomalie : B7.3 c2 Au moins un conducteur nu et/ou au moins une partie accessible est alimenté sous une tension supérieure à 25 V a.c. ou supérieure ou égale 60 V d.c. ou est alimenté par une source autre que TBTS. Remarques : Présence de parties actives accessibles alimentés par une tension >25 VAC (Courant Alternatif), ou >60 VDC (Courant Continu) ou non TBTS (Très Basse Tension de Sécurité) ; Faire intervenir un électricien qualifié afin de supprimer le(s) risque(s) de contact avec les parties actives</p>

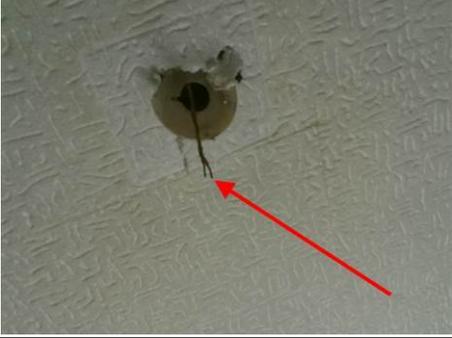
<p>Photo PhEle003 Libellé de l'anomalie : B8.3 b L'installation comporte au moins un matériel électrique inadapté à l'usage. Remarques : Présence de matériel électrique inadapté à l'usage ; Faire intervenir un électricien qualifié afin de remplacer les matériels inadaptés par du matériel autorisé</p>

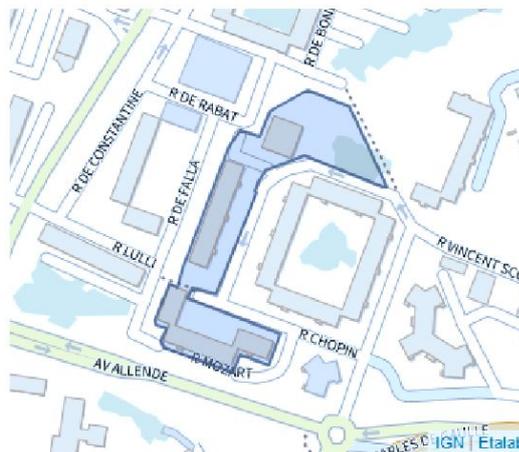
ARGILE : 2/3

Exposition moyenne : La probabilité de survenue d'un sinistre est moyenne, l'intensité attendue étant modérée. Les constructions, notamment les maisons individuelles, doivent être réalisées en suivant des prescriptions constructives ad hoc. Pour plus de détails :
