## DOSSIER DE DIAGNOSTICS TECHNIQUES

Référence : 6276XXX  
 Date de visite : 01/12/2021  
 Date du rapport : 17/12/2021 XXX  
 Opérateur de repérage :

Bien : Maison individuelle  
Adresse : 267 route de Bernis  
 30980 LANGLADE  
Numéro de lot : Sans objet  
Référence Cadastre : AN - 15-16

# DPE diagnostic de performance énergétique (logement)

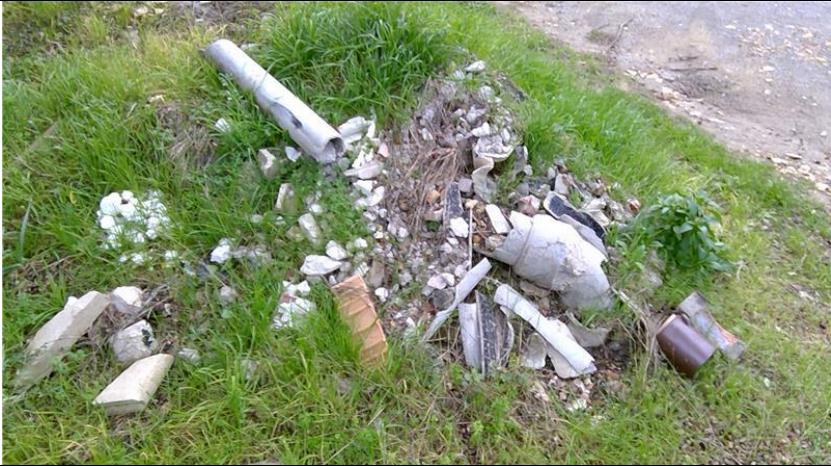
| ELEMENT : Debris | | |
|---|---|---|
| PRELEVEMENT : P001 | | |

| N° Local | Local | Etage | Elément | Zone | Matériau / Produit | Méthode | Etat de dégradation | Photo |
|---|---|---|---|---|---|---|---|---|
| 17 | Extérieur | RDC | Debris | D | Amiante ciment | Jugement personnel | Matériaux dégradé | |
