## **PROCES VERBAL DE CONSTAT**

**LE MARDI VINGT SEPTEMBRE  
DEUX MILLE VINGT DEUX  
à 15 heures 30.**

Par jugement rendu par le Tribunal Judiciaire de NIMES en date du 07 juillet 2022, il est ordonné la vente par adjudication à la barre du Tribunal Judiciaire de NIMES, du bien immobilier propriété de Madame XXX, situé sur la commune de BOUILLARGUES (30230), 23 Route de NIMES, cadastré Section AB n° 141 pour 00ha 02a 88ca.

23 Route de Nîmes

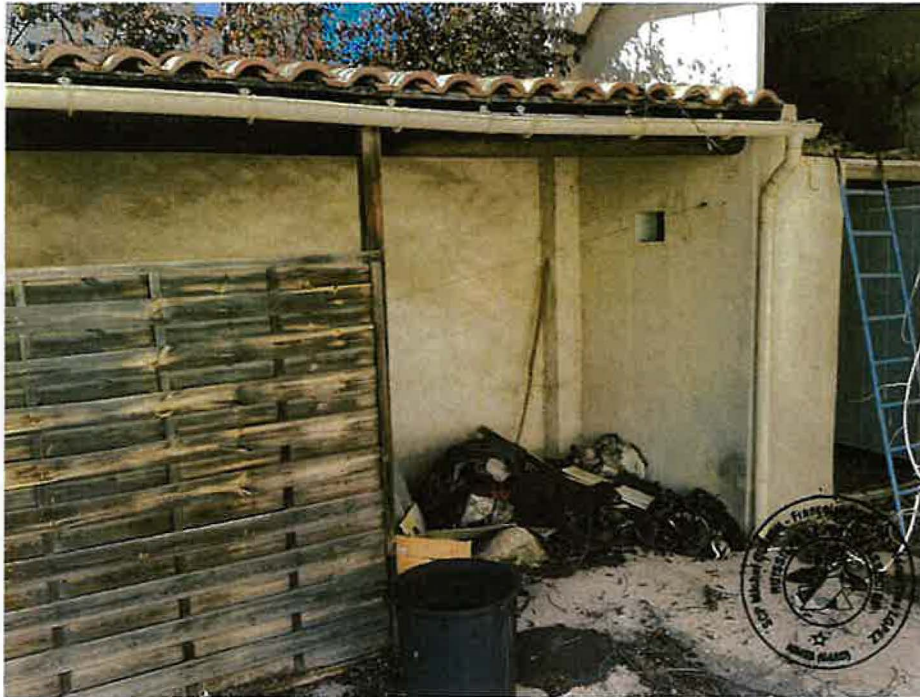
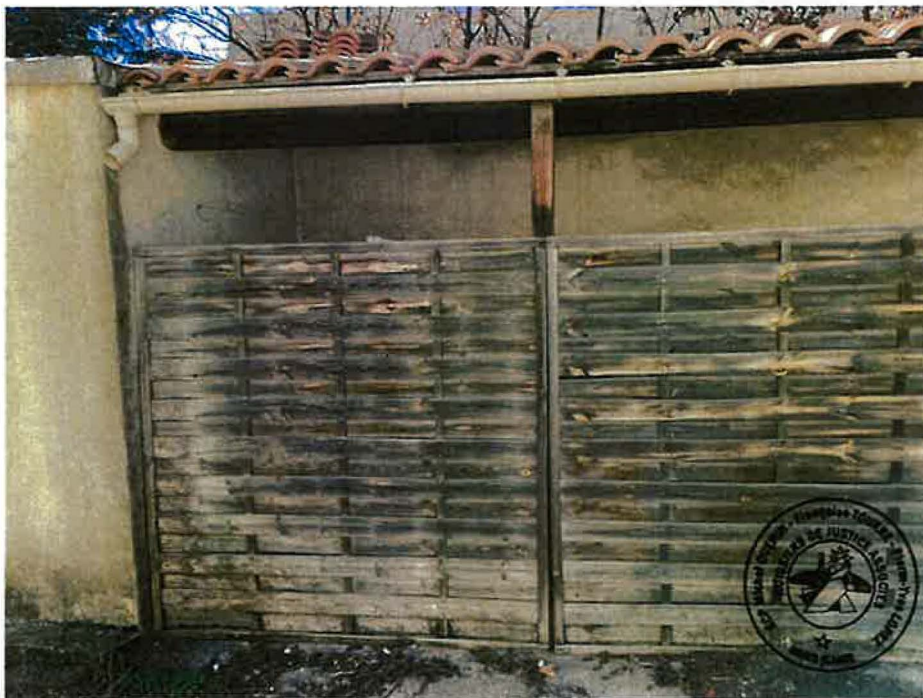
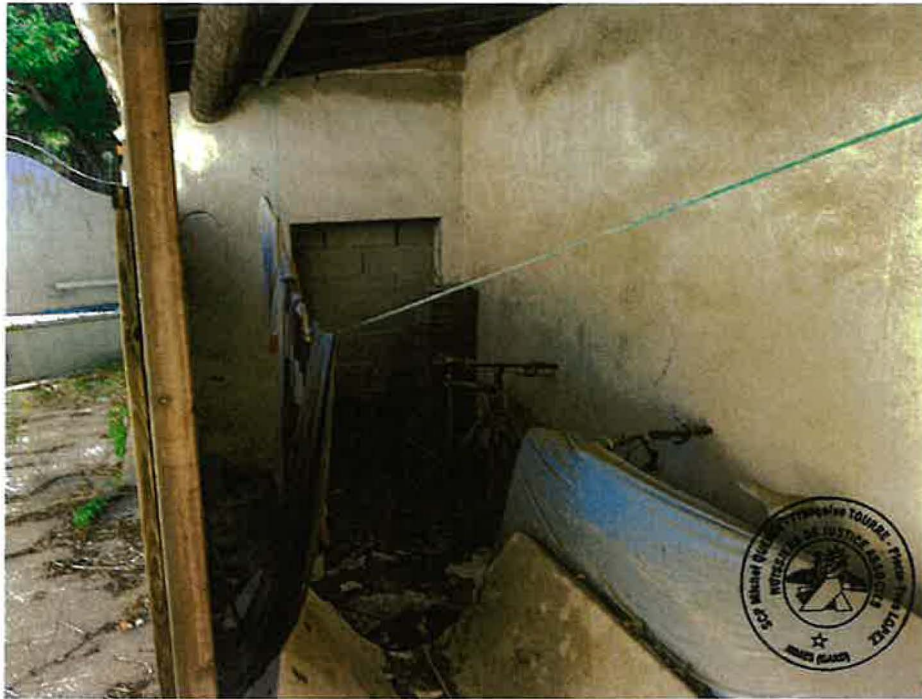
Sur le côté gauche, un abri avec couverture tuilée et structure bois, a été construit, à usage de rangement et stockage.

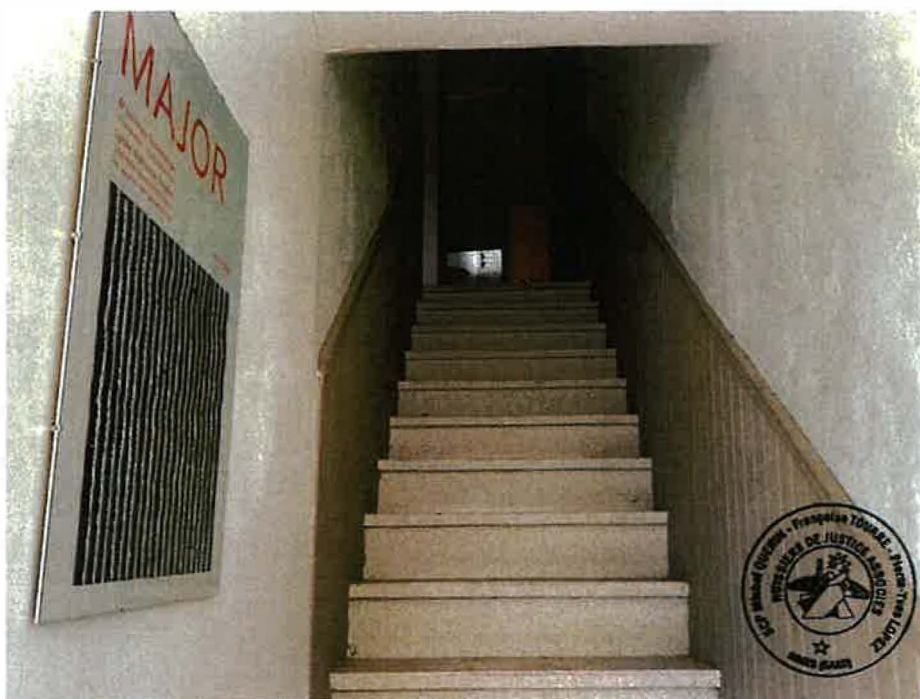
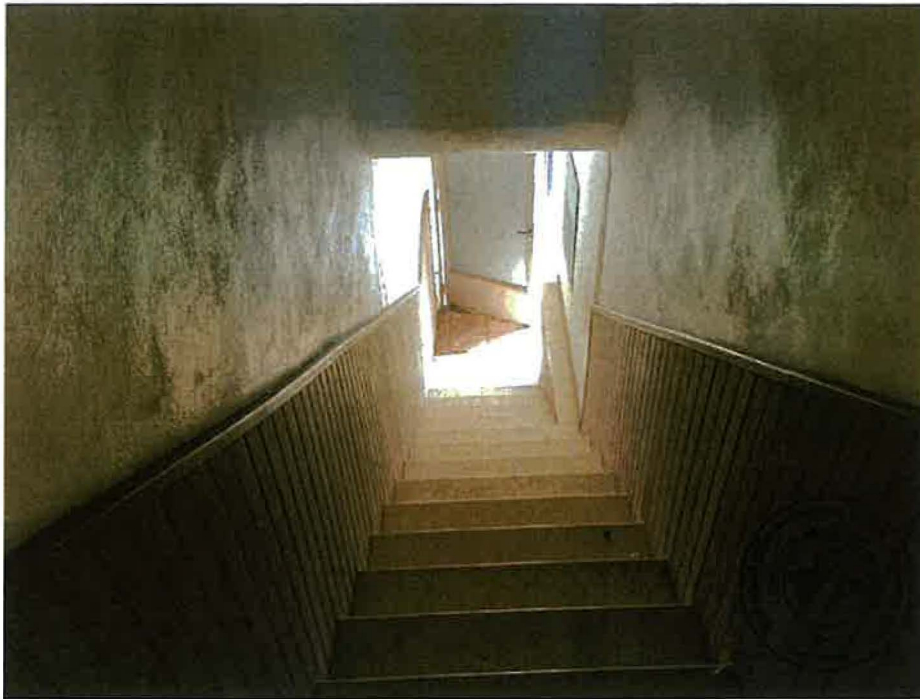
Sur chaque côté, les murs sont blanchis ainsi que le plafond en état d'usage.

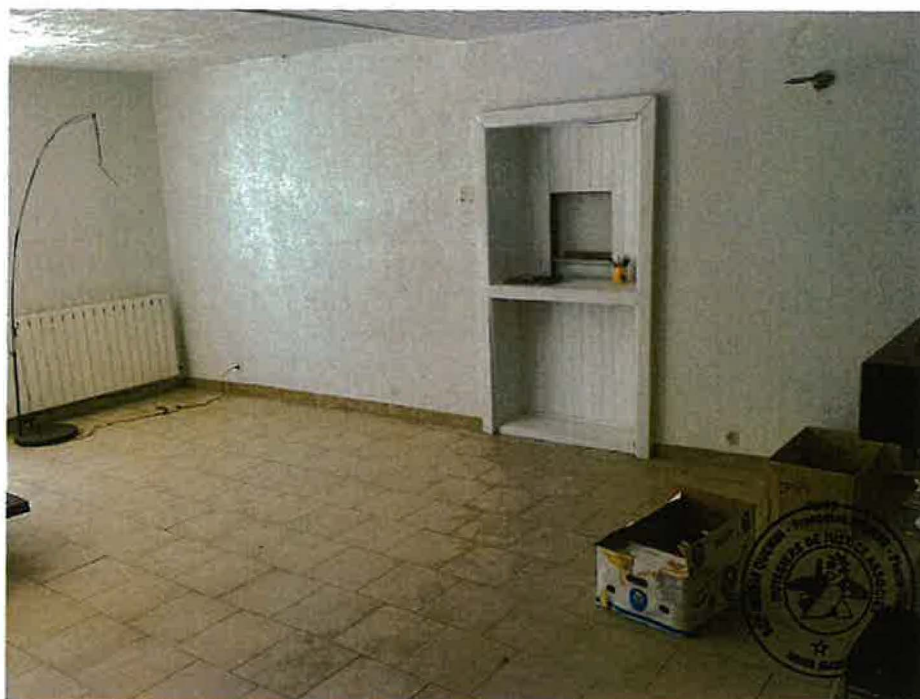
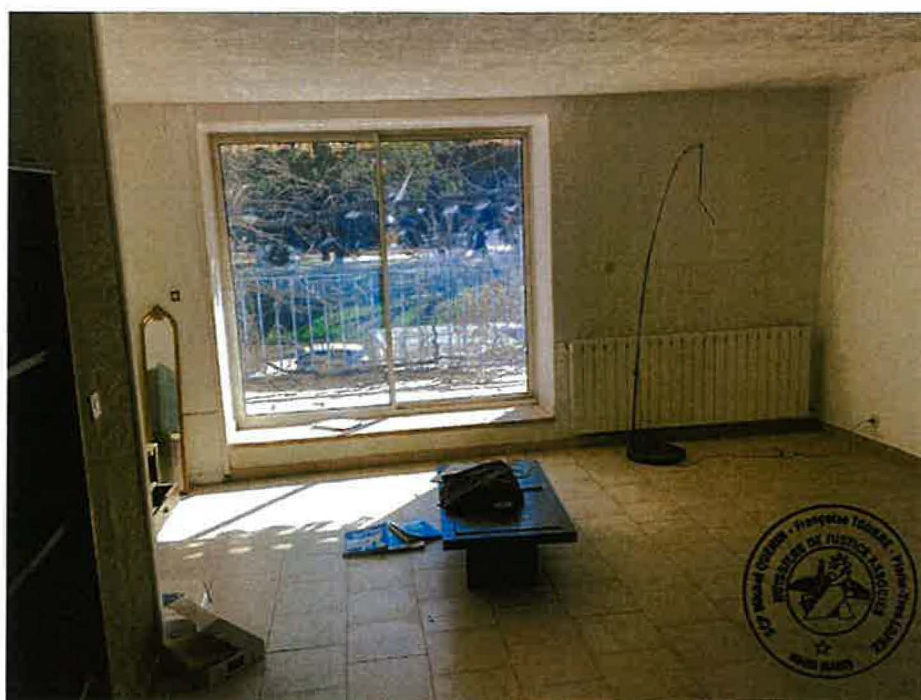
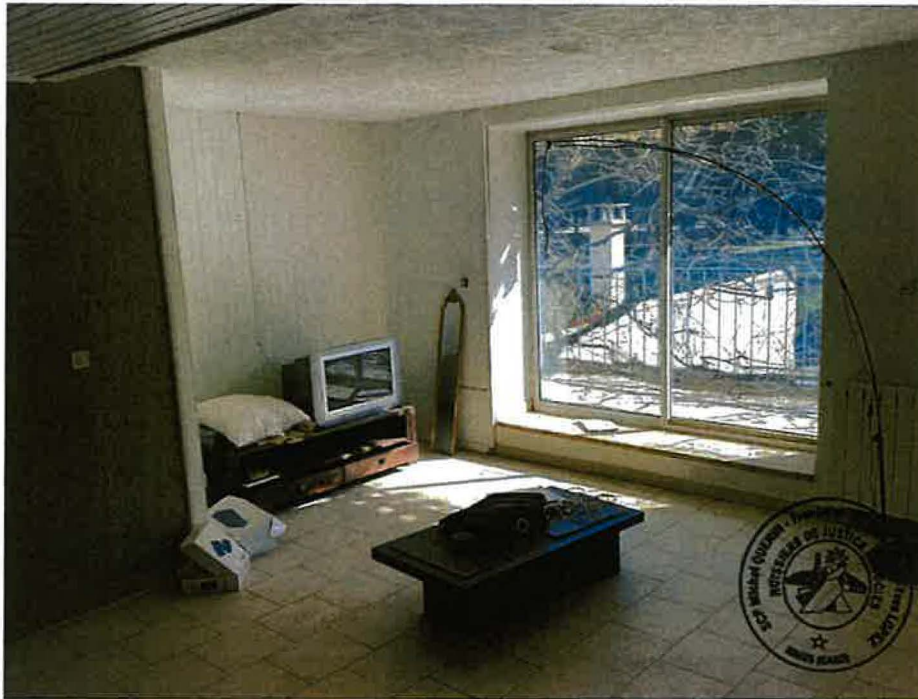
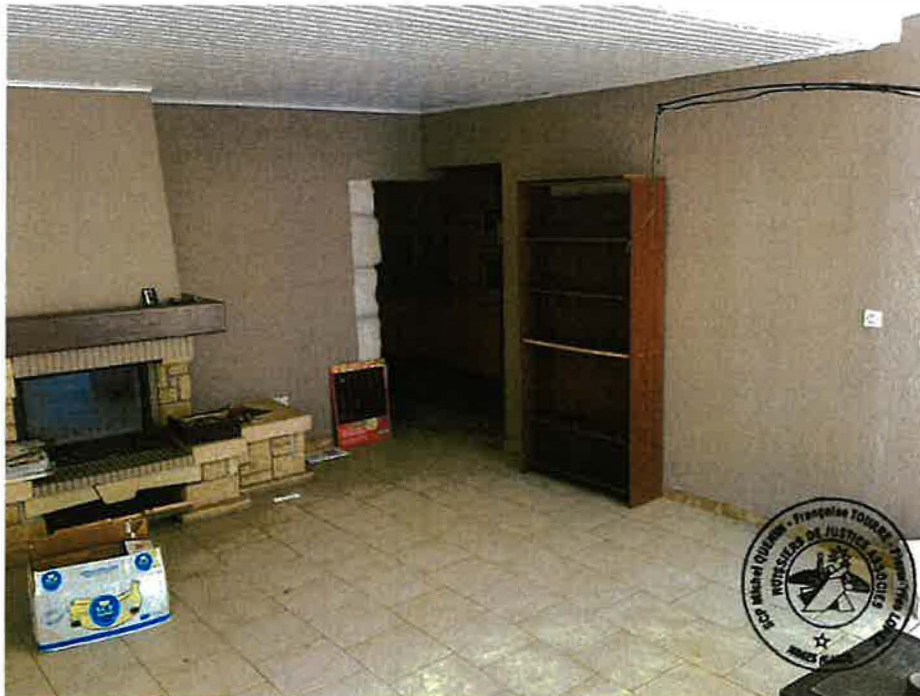
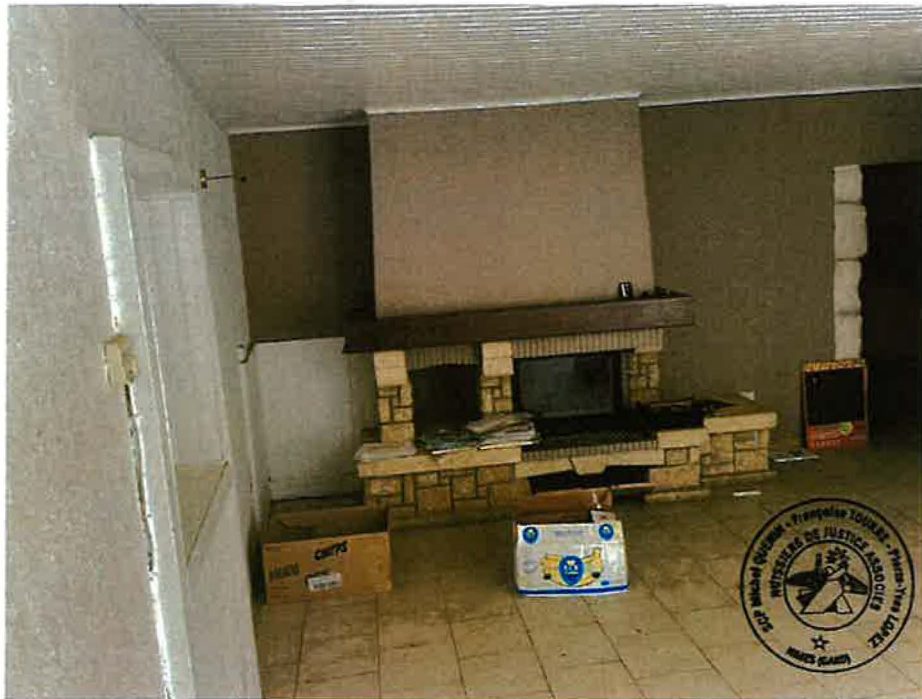
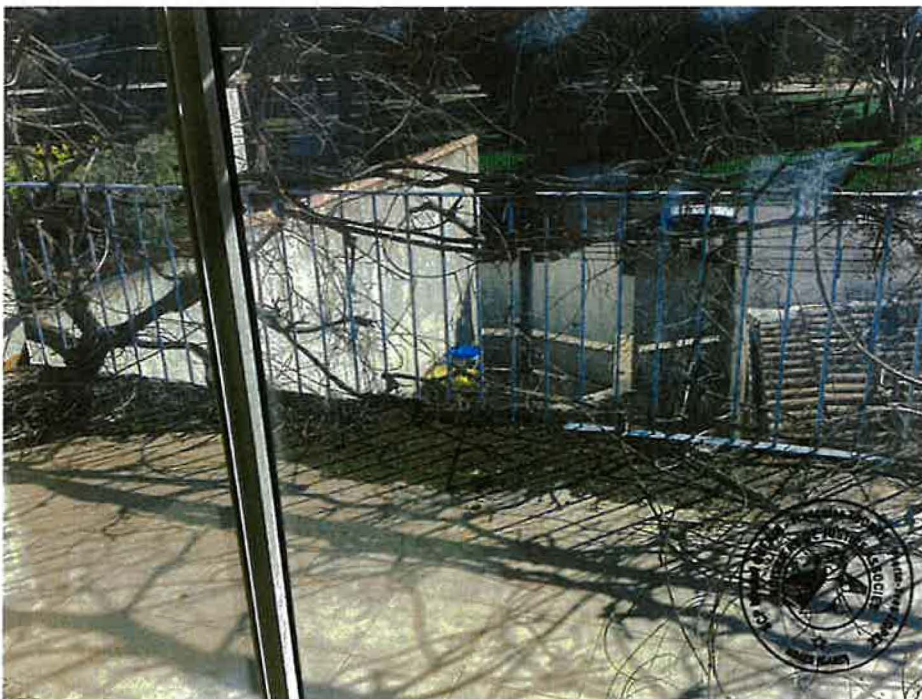
La pièce est ajourée sur l'extérieur par deux baies vitrées coulissantes, menuiserie alu, double vitrage.

La pièce est chauffée par un radiateur au gaz.

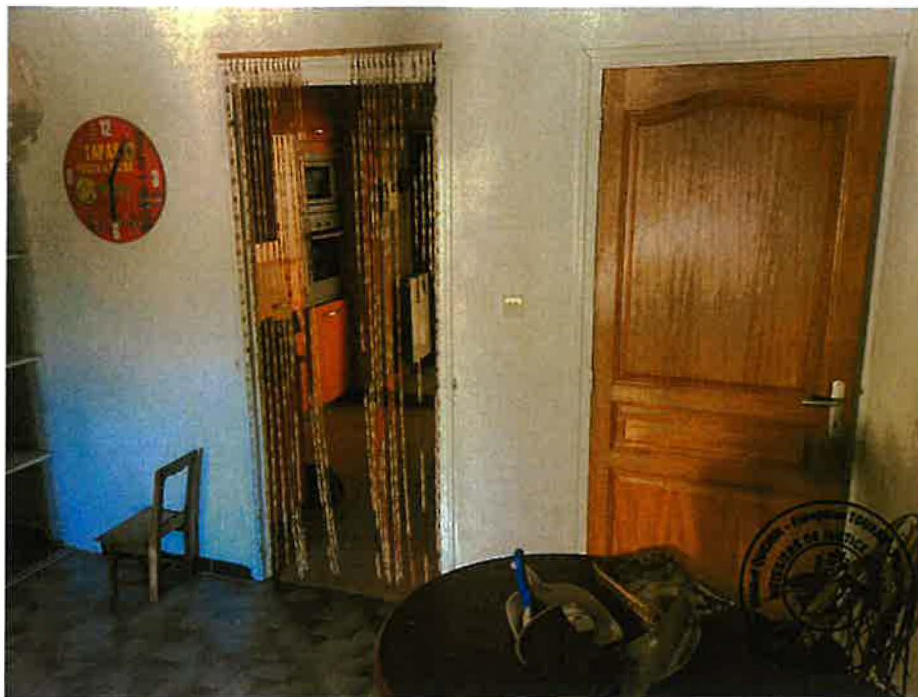
47. (20/09/2022 16:05:57)

Les murs et le plafond sont blanchis, très sales, affectés de divers trous de cheville non rebouchés et diverses dégradations ainsi que des fissures.

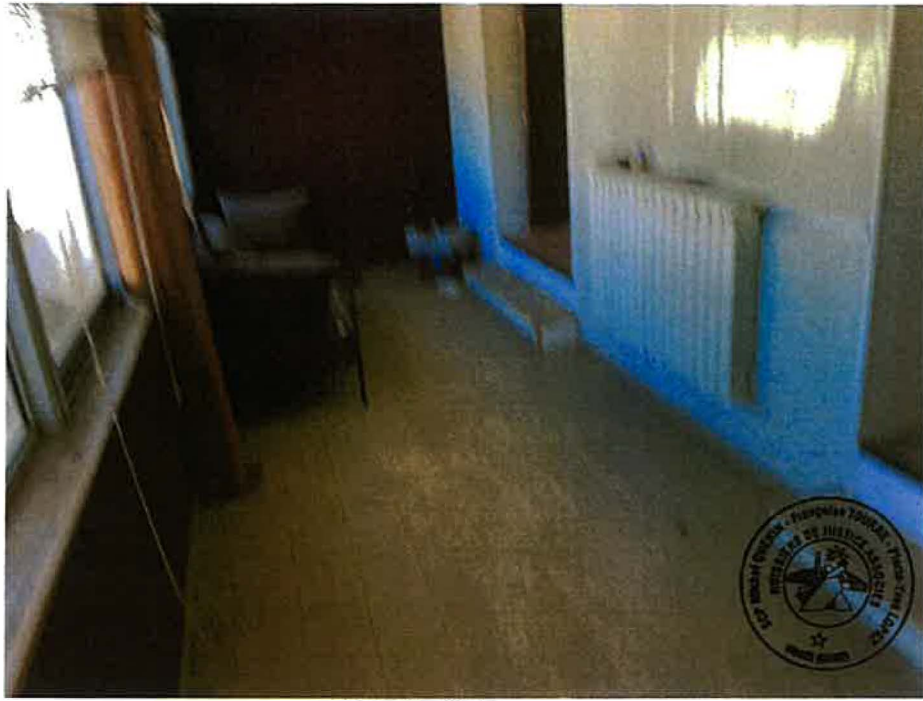
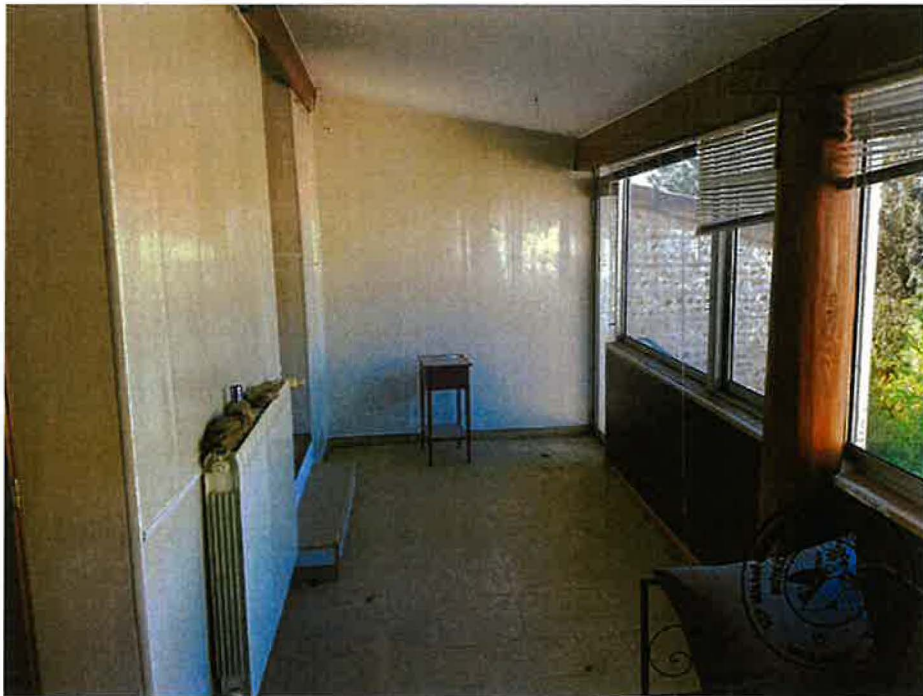
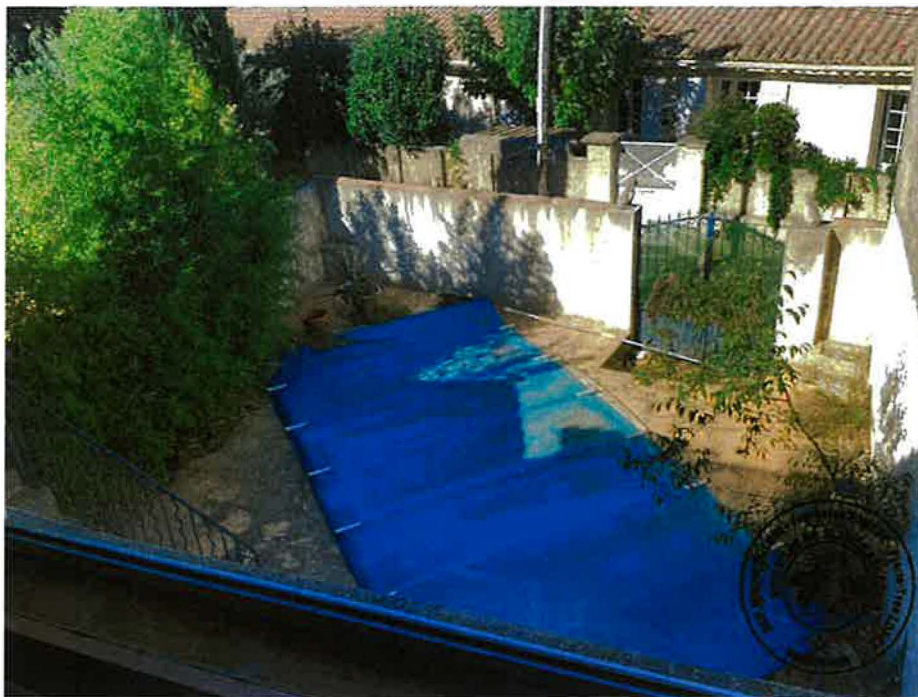
Les carreaux sont très sales et sont munis de plusieurs menuiseries notamment des baies vitrées coulissantes, menuiseries alu.

La pièce est chauffée par un radiateur mural chauffage au gaz, état d'usage.

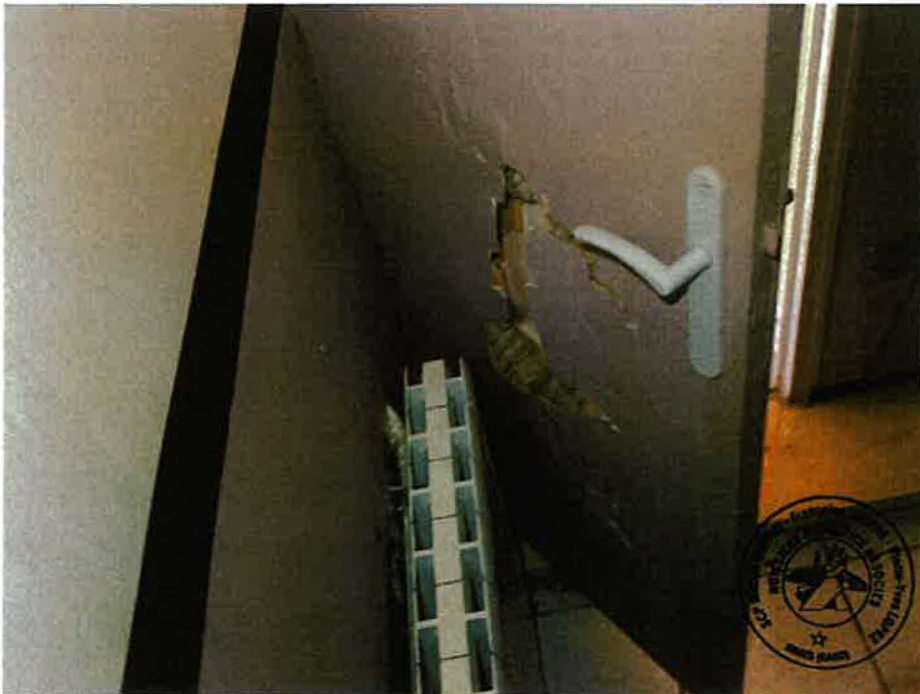
60. (20/09/2022 16:14:30)

Les murs sont peints de couleur violet en partie basse et de couleur blanche en partie haute avec diverses salissures et dégradation.

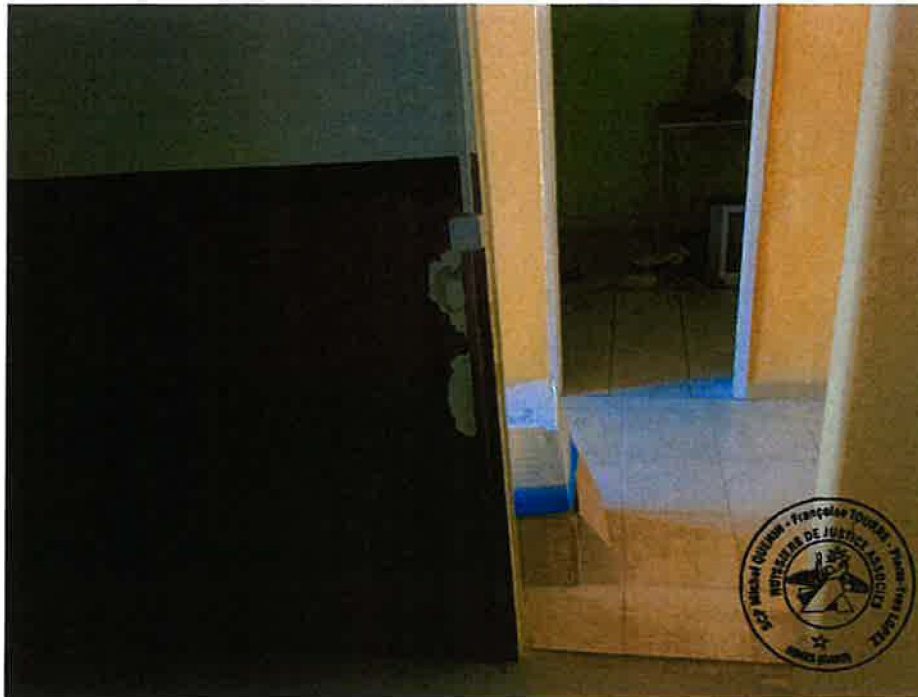
66. (20/09/2022 16:17:23)

Le sol est recouvert d'un revêtement souple de couleur grise, dégradé, ancien et vétuste.

Les murs sont peints comme dans la pièce précédente à savoir violet en partie basse avec une frise horizontale de couleur noir et blanc en partie haute avec de nombreux trous et dégradations visibles.

La maçonnerie est dégradée au niveau du cadre de la porte, sur le côté gauche.

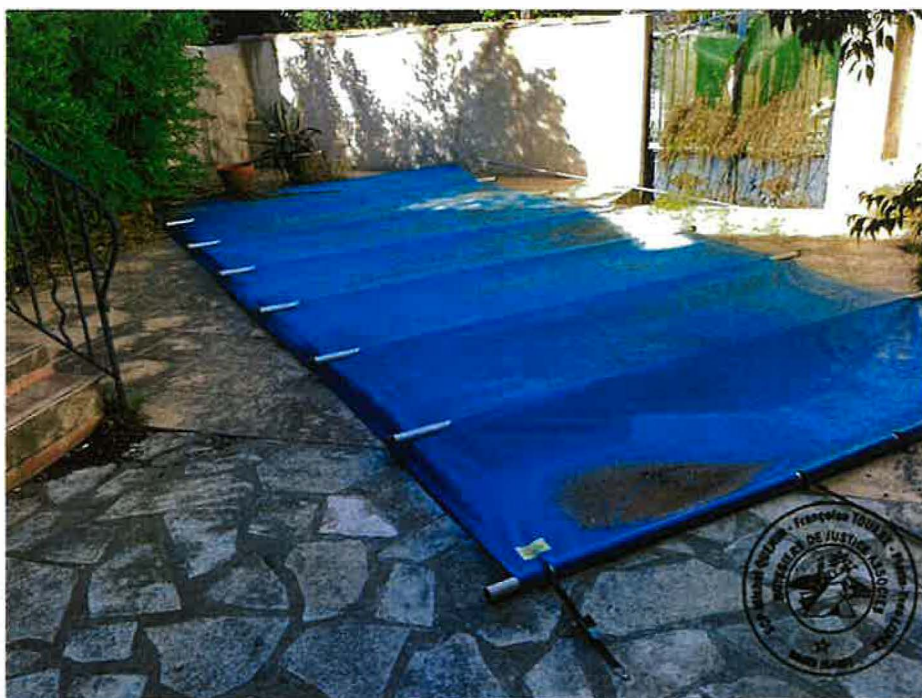
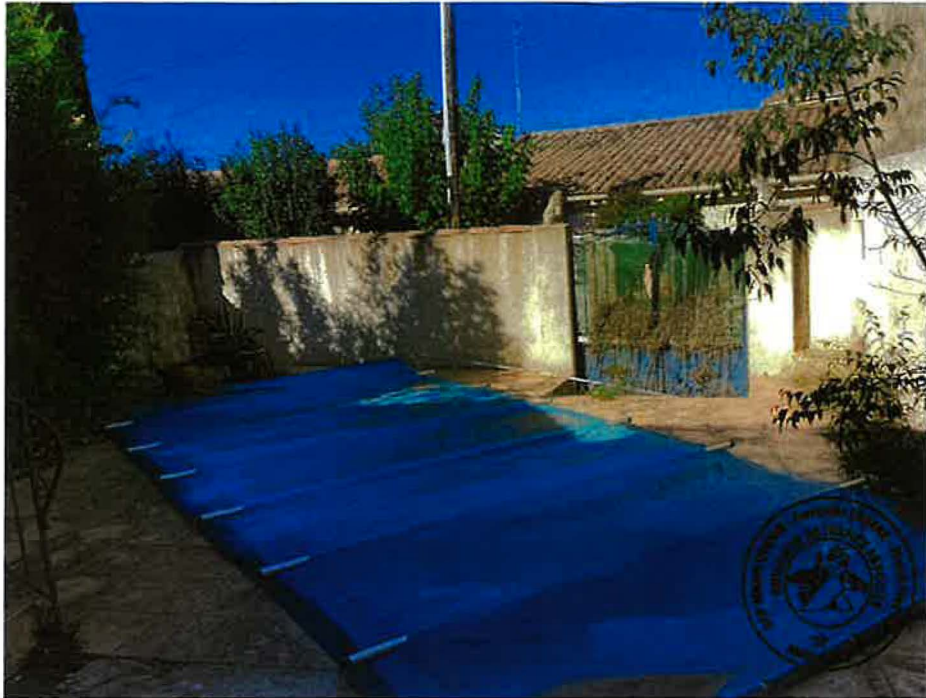
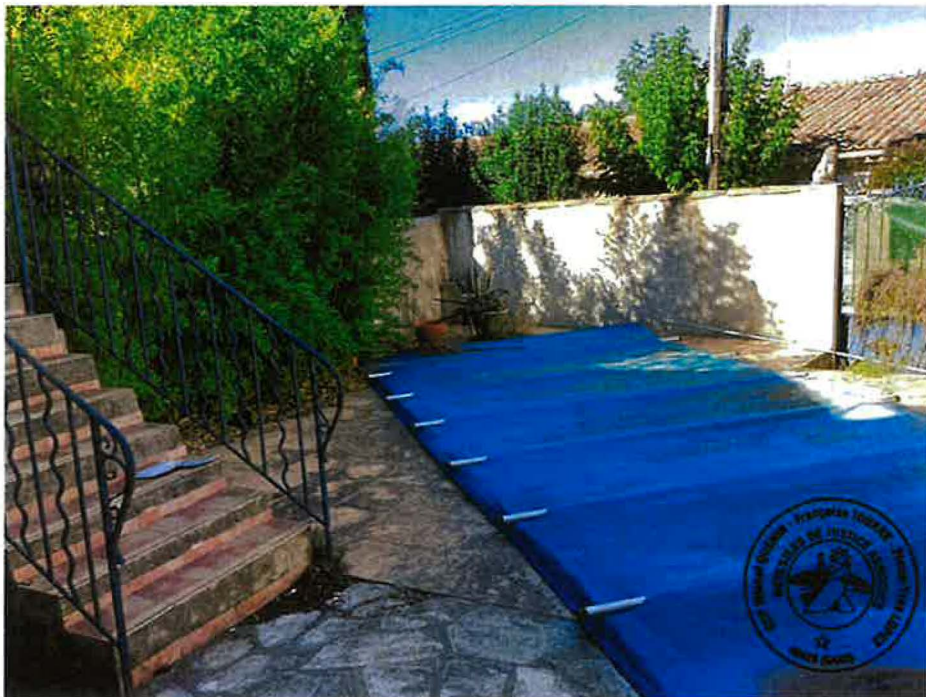
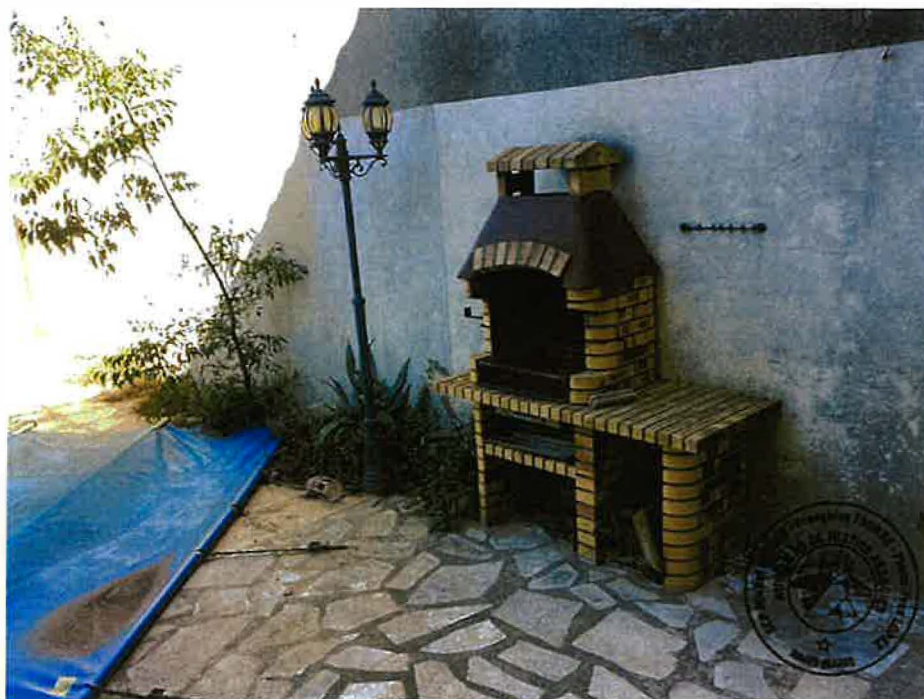
L'espace contient quelques arbustes ainsi qu'un barbecue en briques en état d'usage.

La cour possède un accès pour pénétrer dans la propriété par l'Impasse Bon Mathieu, à savoir un portail métallique, double battant, vétuste.
